## ETUDE PISCICOLE ET ASTACICOLE DES RIVIERES DU MACONNAIS

Etude préalable au Contrat des Rivières du Mâconnais

Rapport final - Octobre 2010

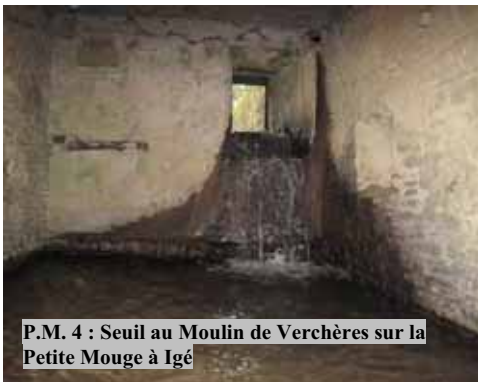
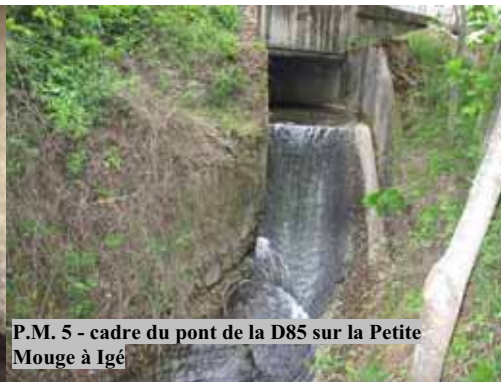
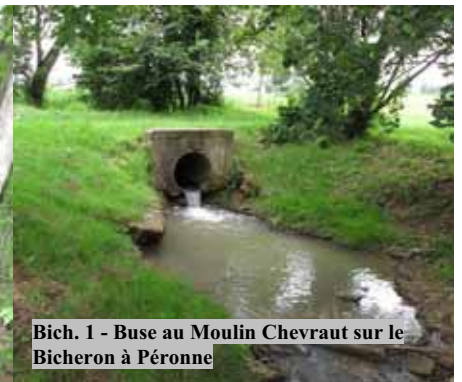
Radier de pont en béton (gauche), en pierre maçonnées (centre), seuil à vannes mobiles (droite)

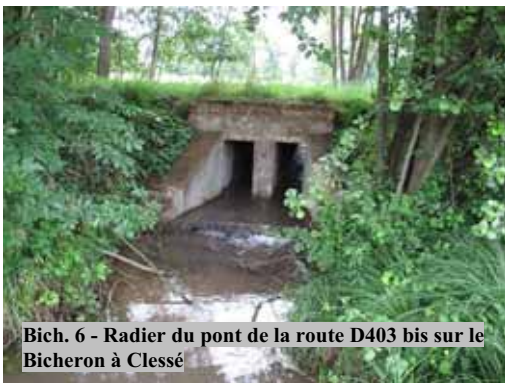
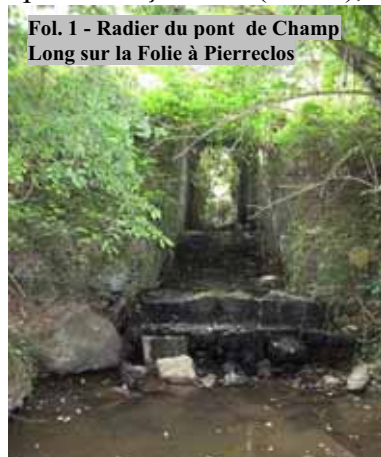
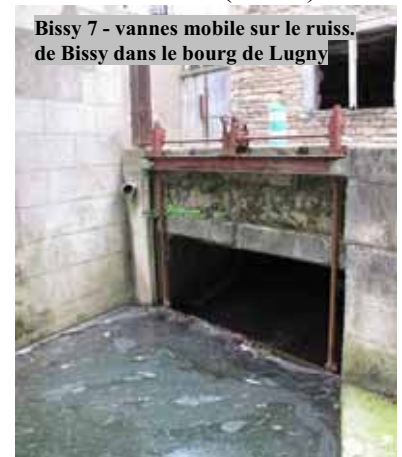
Seuil à hausse de planche (gauche), seuil naturel formé par un tronc (centre), chute formée par érosion régressive (droite)

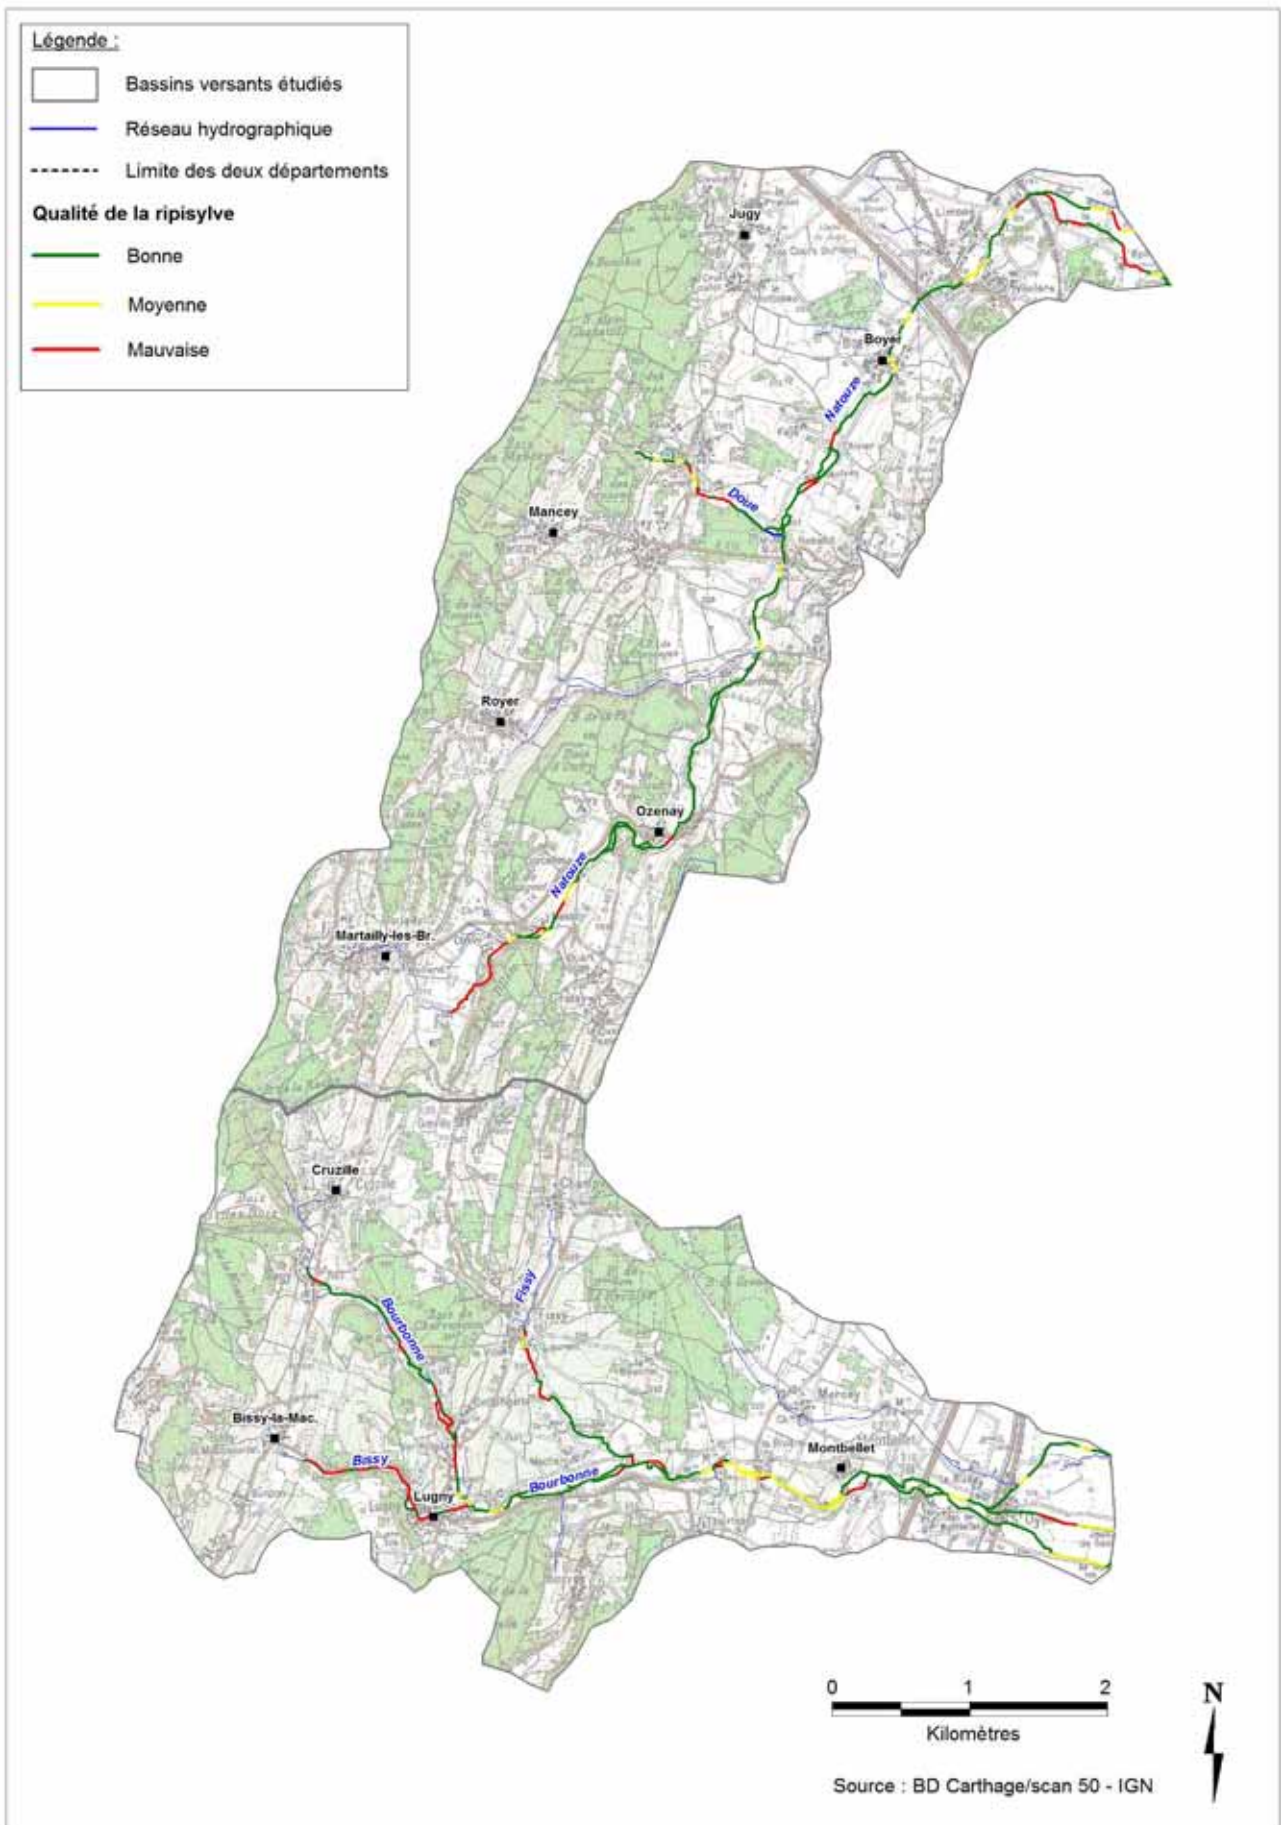
**Carte 13 : Etat de la ripisylve sur le bassin de la Bourbonne et de la Natouze**

En observant la Carte 12 et la Carte 13, on remarque une répartition géographique très inégale de la qualité de la ripisylve : alors que les parties aval et médiane des grands cours d'eau présentent le plus souvent une ripisylve de bonne qualité, les petits ruisseaux de têtes de bassin sont caractérisés par une ripisylve de qualité moyenne à mauvaise.

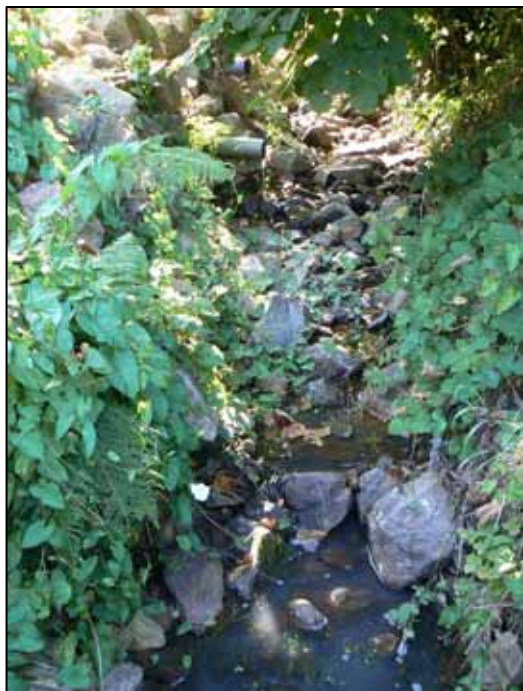
**Photographie 2 : rejet domestique accompagné d'une odeur caractéristique de lessive observé dans la Petite Grosne à Cenves au Vieux Château.**

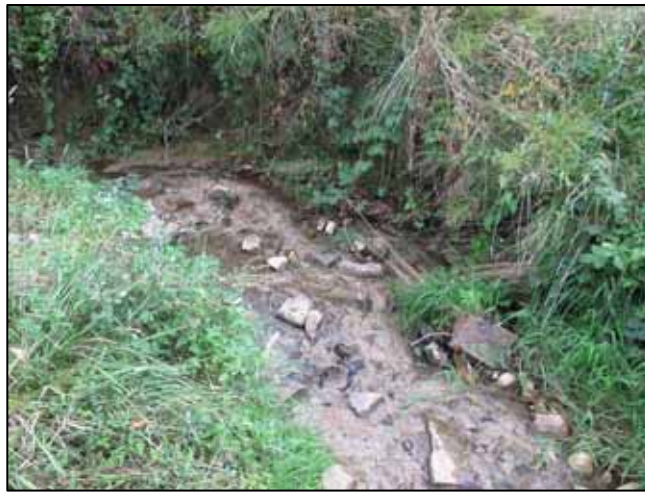
et/ou vinicole) sont aussi recensés sur le Fil. Enfin, la présence de bactéries *Sphaerotilus sp.* dans le Carruge à Pierreclos (cf. Photographie 3) est le témoin d'une forte pollution organique de ce petit affluent de la Petite Grosne même si aucun rejet n'a été identifié dans le cadre de cette étude (ruisseau non prospecté). Enfin, on peut s'interroger sur l'impact sur la qualité de l'eau de la Petite Grosne des importantes infrastructures routières, autoroutières et ferroviaires présentes en aval de Bussières.

**Photographie 3 : Développement de bactéries *Sphaerotilus sp.* dans le Carruge à Pierreclos, témoins d'une importante pollution organique (rejet non identifié)**

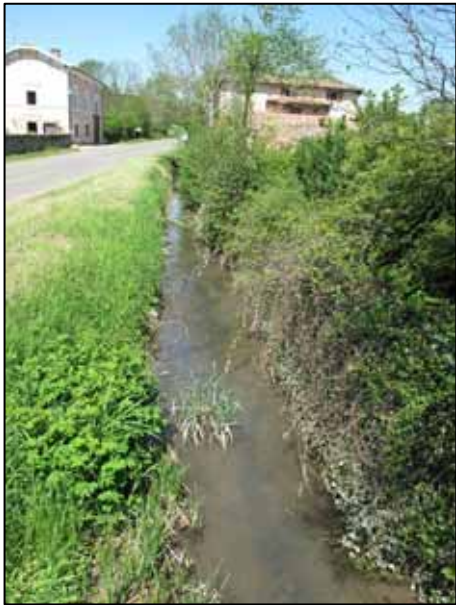
**Photographie 4 : le Fil à Sologny : lit rectifié le long d'une route**

L'habitat du Fil est assez bien préservé en amont de La Roche Vineuse. Dans ce secteur, quelques tronçons ont tout de même été rectifiés notamment le long de la D263 en amont de La Croix Blanche (Sologny – cf. Photographie 4) ou encore en aval du Moulin de la Grenouille à Berzé-la-Ville. L'habitat se dégrade lors de la traversée de La Roche Vineuse : on note la présence de nombreux seuils dans le lit, de trois petits plans d'eau implantés dans le lit du Fil (bassins d'agrément), de biefs sans intérêt, ... Cette dégradation de l'habitat se traduit principalement par la création de grandes retenues d'eau, sans courant, qui accentuent le réchauffement de l'eau. Dans ce secteur, on note aussi une dégradation de l'habitat due à l'implantation de la route nationale 79 et de la ligne ferroviaire TGV. Ces aménagements ont conduit à l'aménagement du lit (rectification, recalibrage) sur quelques tronçons et à des remblais dans le lit majeur du Fil.

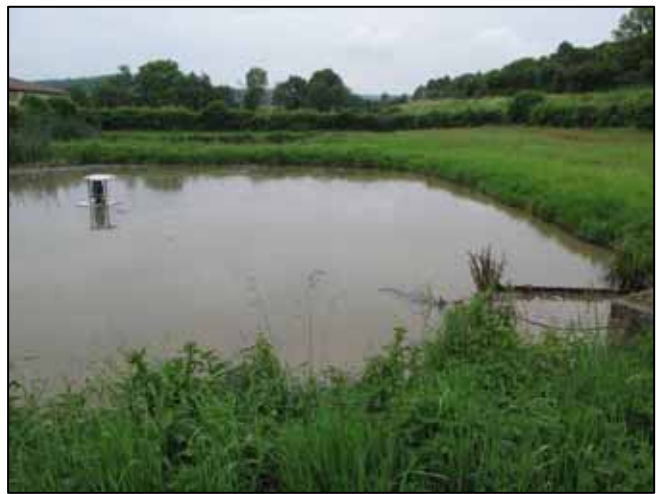
**Photographie 5 : Lagunage de Chevagny - "Lotissement" à proximité du Moulin Journet visiblement mal entretenu (taille des bassins réduite, cloison syphoïde hors service, ...)**

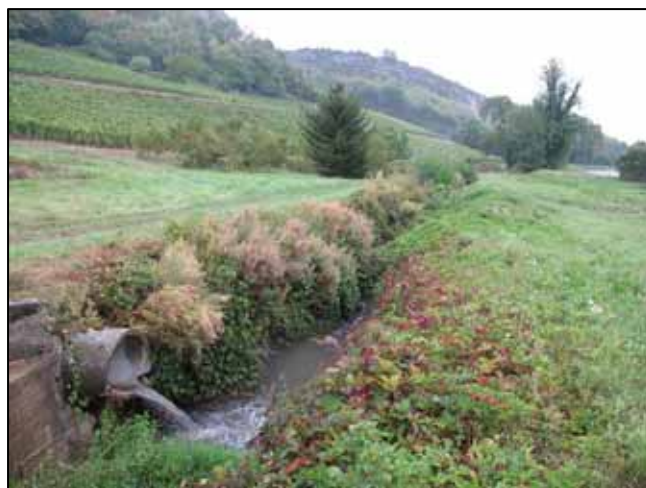
La mauvaise qualité de l'eau de la Petite Grosne du point de vue organique constatée à Macon provient majoritairement de rejets vinicoles importants recensés sur les affluents de la Petite Grosne : rejets de Vergisson (cf. Photographie 6) et de Davayé sur la Denante, rejet de Solutré dans un affluent de la Denante, rejet de Pouilly dans le ruisseau de Pouilly (affluent direct de la Petite Grosne) et rejet de Fuissé dans la Romanin (affluent direct de la Petite Grosne). Des rejets d'origine mixte (domestique

Sur la **Denante**, l'ensemble des lagunages présents sont régulièrement surchargés par des effluents vinicoles en période de vendange : lagunage de Vergisson, de Davayé et de Solutré (rejet dans un petit affluent). Un autre important rejet vinicole est recensé en amont du lagunage de Davayé. En septembre 2009, ce rejet a engendré une forte pollution de la Denante (cf. Photographie 6 et Photographie 8). Ces rejets importants sont totalement incompatibles avec la vie piscicole.

**Photographie 6 : rejet vinicole dans la Denante à Vergisson (sept. 2009)**

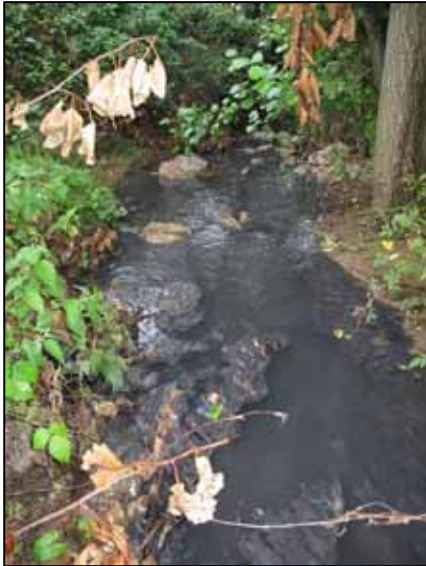
**Photographie 8 : développement de bactéries de type *Sphaerotilus sp.* dans la Denante à Vergisson**

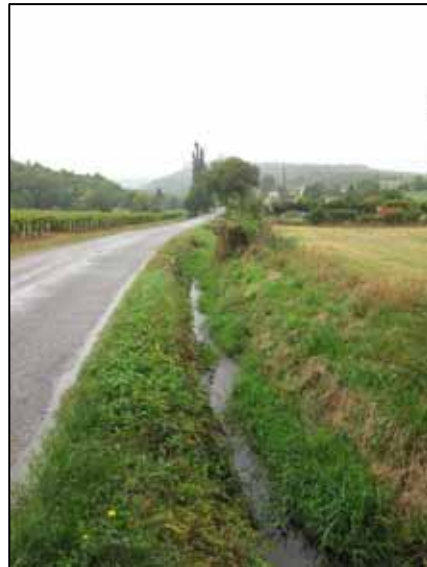
Les autres perturbations relevées sur ce ruisseau sont d'ordre morphologiques : lit rectifié sur 250 m au niveau du bassin d'orage de Vergisson, lit rectifié sur 700 m le long de la D177 en amont du bourg de Davayé (cf. Photographie 8), lit artificialisé (portions recouvertes, lit et berges bétonnées, ...) sur 200 m lors de la traversée du bourg de Davayé.

**Photographie 8 : tronçon rectifié de la Denante le long d'une route en amont de Davayé**

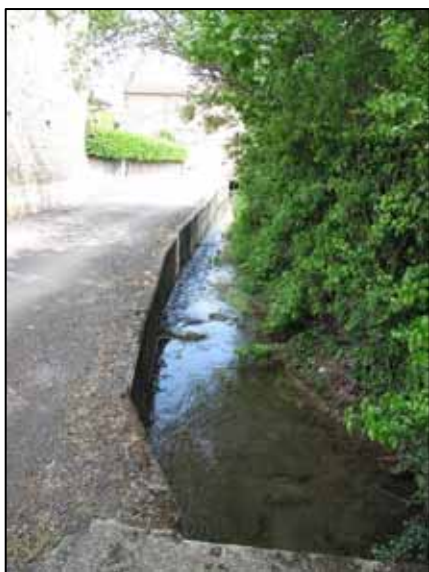
Au niveau morphologique, on note une forte artificialisation du lit du Talenchant lors de la traversée de Verzé (cf. Photographie 11). Plusieurs barrages sont aussi à l'origine de longues retenues d'eau sur le cours d'eau (le barrage de Vanzé à Verzé - cf. Photographie 10 - et deux seuils situés dans le bourg de Laizé) avec pour conséquences un appauvrissement de l'habitat (colmatage, ralentissement des écoulements, ...) et un réchauffement de l'eau.

**Photographie 11 : artificialisation du lit du Talenchant dans le bourg de Verzé**

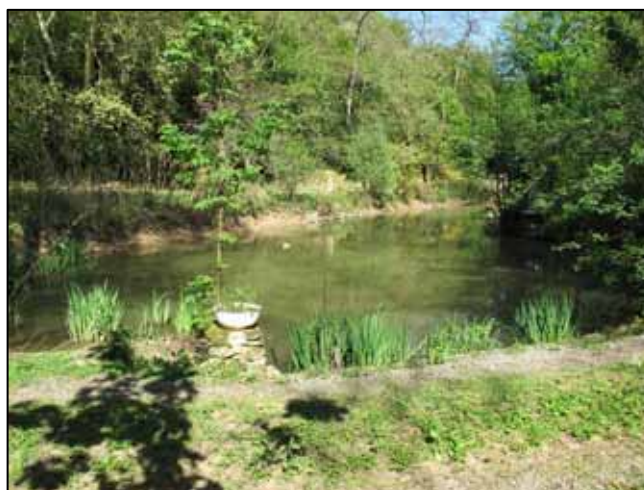
Sur le **ruisseau des Vaux**, un affluent du Talenchant, la principale perturbation relevée est la présence d'un plan d'eau dans le lit mineur du cours d'eau (Photographie 12). Cet étang crée une obstacle à la continuité écologique et sédimentaire. Le plan d'eau est aussi sans doute à l'origine d'un réchauffement important de l'eau en aval.

**Photographie 12 : Etang du Mont à Verzé implanté sur le ruisseau des Vaux**

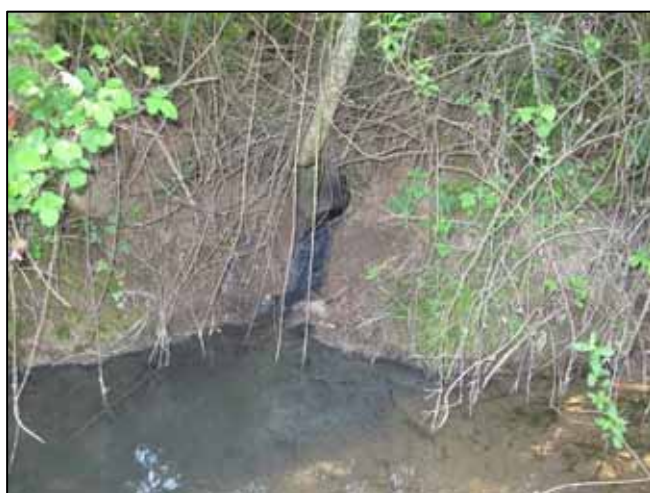
**Photographie 9 : rejet au niveau de la cave coopérative de Verzé dans le Talenchant**

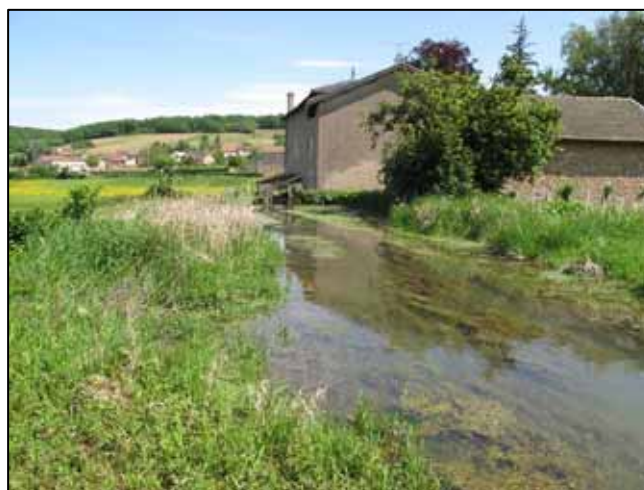
**Photographie 10 : retenue d'eau sur le Talenchant en amont du barrage du Moulin de Vanzé à Verzé**

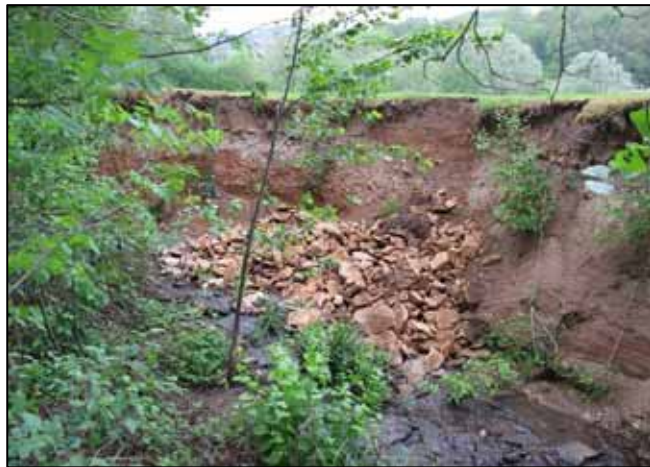
La **Petite Mouge** est marquée peu après sa source par la présence d'une importante carrière. Le lit de la Petite Mouge a ainsi été busé sur près de 500 m. En aval de ce busage, le lit a été déplacé sur près de 300 m afin qu'il puisse longer la carrière. Ce déplacement du lit est à l'origine en aval d'une très forte incision du lit de la Petite Mouge lorsqu'elle rejoint son lit naturel (cf. Photographie 14). Au niveau de la carrière d'Igé, un rejet temporaire d'eau très chargé en particules fines a été identifié (cf. Photographie 13). Ce rejet engendre un colmatage important du substrat du cours d'eau le long de la carrière. Un autre rejet d'eau pouvant être chargé en particules fines est présent en aval de la carrière, mais celui-ci est, en temps normal, traité par un bassin de décantation. Même si, le jour de la visite de terrain, le bassin fonctionnait parfaitement, des apports de particules fines sont possibles après de fortes pluies.

**Photographie 14 : incision forte du lit de la Petite Mouge en aval de la dérivation de la carrière d'Igé**

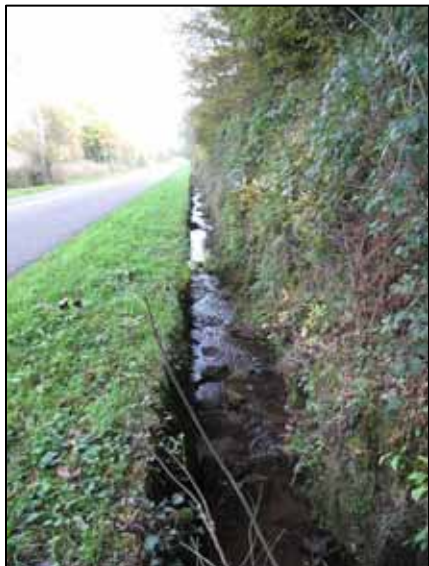
**Photographie 15 : passage de la Mouge le route départementale à Donzy-le-pertuis**

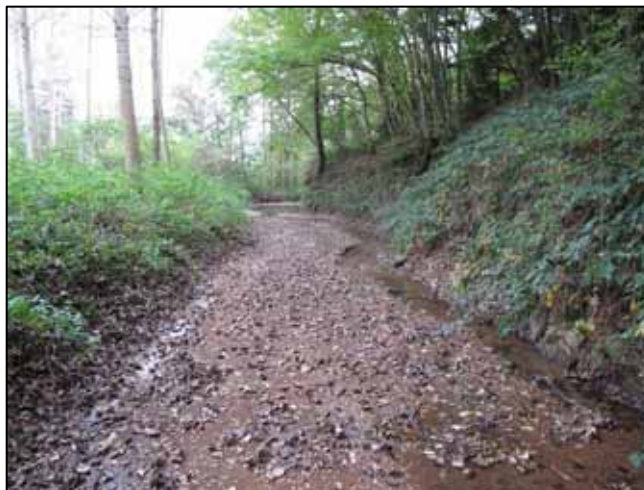
**Photographie 16 : dérivation de la Mouge au niveau du bief de l'ancien Moulin de Donzy**

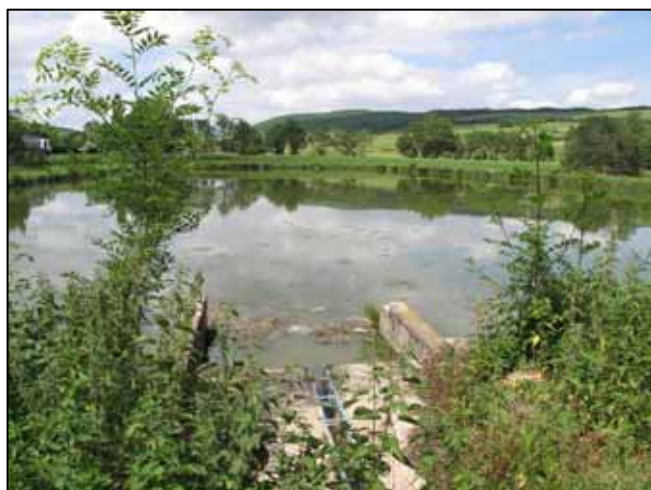
mauvaise qualité des rejets du lagunage d'Azé qui ne semble pas bien entretenu (cloison siphonée hors service) et qui reçoit des effluents vinicoles en période de vendange (Photographie 18).

**Photographie 18 : lagunage d'Azé visiblement mal entretenu (cloison syphonée hors service) et recevant des effluents vinicoles en période de vendange**

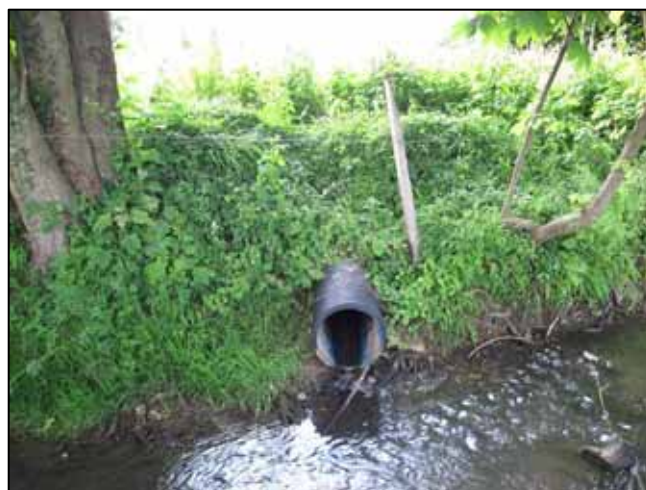
**Photographie 17 : rejet au niveau de la cave coopérative d'Azé**

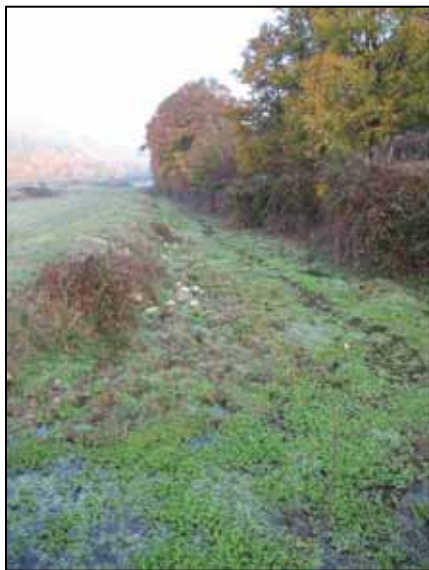
**Photographie 19 : dérivation de la Bourbonne à Cruzille**

**La Bourbonne** a fait l'objet de prospections dans le cadre de cette étude entre sa source et le bourg de Lugny. On constate globalement une forte dégradation de l'habitat de ce cours d'eau due probablement à un ancien curage de la quasi-totalité du linéaire de la Bourbonne dans ce secteur. D'autres aménagements importants ont été recensés : sur un tronçon de 750 m situé en amont du lagunage de Cruzille, le lit de la Bourbonne a été totalement dérivé (cf. Photographie 19) : sur ce long tronçon, la pente très faible et la morphologie du lit (rectiligne, sur élargi) en font un milieu particulièrement pauvre pour la faune piscicole. Deux autres dérivations du même type ont été recensées en aval, au niveau du Moulin de l'étang (sur 200 m) et du Moulin Poupot à Lugny (sur 400 m).

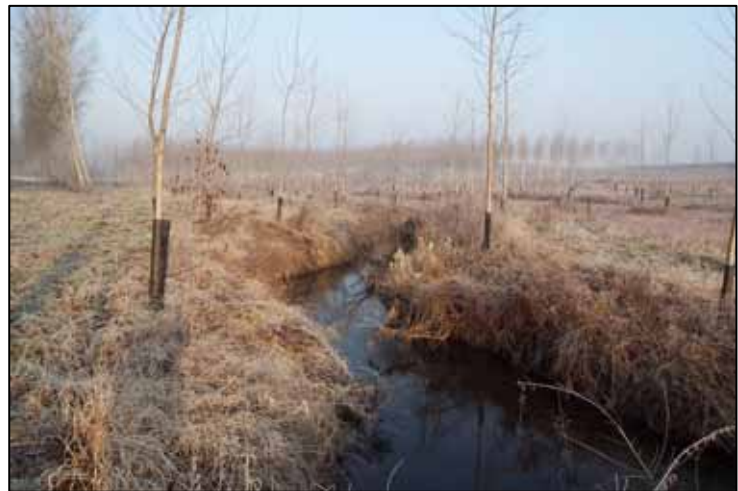
**Photographie 20 : Peupleraie le long de la Bourbonne à Montbellet**

En aval de Lugny, le SDVP 71 recense sur la Bourbonne la présence de nombreux seuils d'anciens moulins avec des conséquences non négligeables sur l'habitat : biefs de moulin, retenue d'eau stagnante en amont des seuils, ... En amont du bourg de MONTBELLET, la Bourbonne traverse une très grande peupleraie sur environ 1.5 km (cf. Photographie 20), ce qui a engendré la suppression de la ripisylve et la dégradation des zones humides situées dans le lit majeur. Enfin, on note l'artificialisation hydraulique de la partie aval de la Bourbonne qui se divise en trois bras au niveau de Saint-Oyen (la Bourbonne, le bief de Rongerey et le bief de Marcilly), chacun de ces bras se jetant ensuite en Saône. Les biefs de Rongerey et de Marcilly ont par ailleurs un habitat très pauvre : lit totalement rectifié, absence de ripisylve, ...

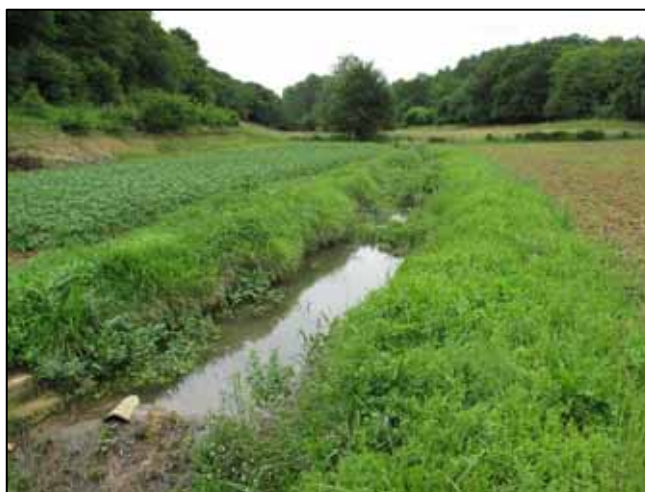
Le **ruisseau de Bissy** a lui aussi subi de nombreux aménagements : tout comme la Bourbonne en amont de Lugny, la quasi totalité du linéaire du ruisseau semble avoir été curé il a quelques dizaines d'années (cf. Photographie 21). D'autre part, à son entrée dans Lugny, le ruisseau qui longe une route, présente un habitat particulièrement pauvre : le lit est rectiligne, les berges artificialisées, la végétation arborée est absente,... Dans le bourg de Lugny, sur près de 300 m, le cours d'eau a été totalement artificialisé (cf. Photographie 23) : le lit est en grande partie recouvert par des rues et des habitations et lorsqu'il est à ciel ouvert, ses berges et son lit sont bétonnés.

**Photographie 21 : le ruisseau de Bissy en amont de Lugny : exemple d'un tronçon qui a visiblement été curé**

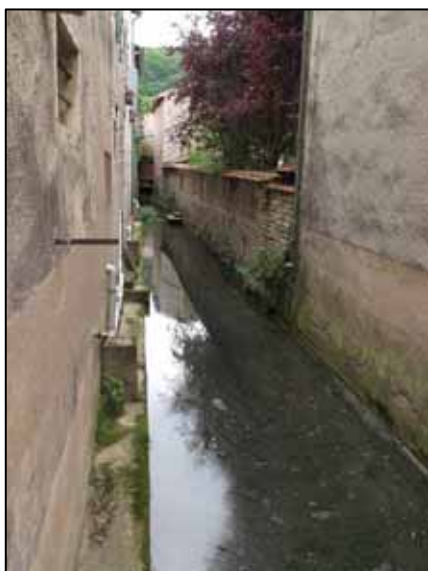
**Photographie 23 : Lit et berges du ruisseau de Bissy bétonnés dans le Bourg de Lugny**

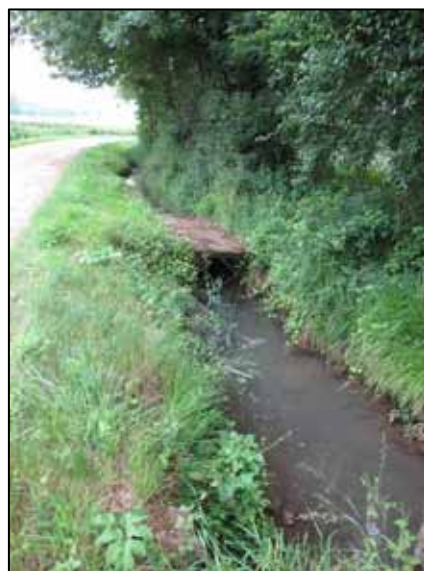
**Photographie 22 : le ruisseau de Fissy présente un habitat pauvre le long d'un chemin**

Le **ruisseau de Fissy** présente un habitat pauvre dans une peupleraie au lieu-dit « Macheron » : sur 300 m le lit a vraisemblablement été recalibré lors d'un curage il y a quelques années. Juste en aval le cours d'eau, qui longe une route puis un chemin sur 250 m, présente là encore des caractéristiques peu favorables : lit rectifié, végétation entretenue comme celle d'un fossé, ... (cf. Photographie 22).

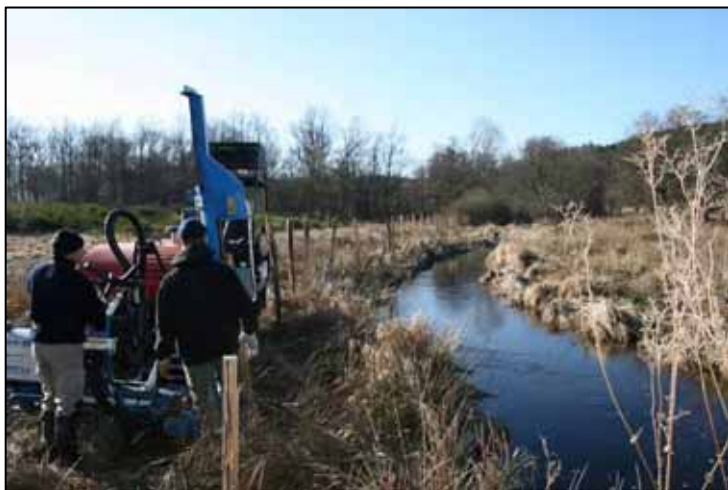
**Photographie 29 : plantation d'une clôture en bord de cours d'eau** (Sources : LIFE 04NAT/FR/000082)

Le maintien d'une bande boisée entre le milieu agricole et la berge serait idéal. Pour ce faire 2 solutions techniques peuvent être envisagées. La première consiste à installer des clôtures à une distance de 2 à 3 mètres de la berge et à aménager des abreuvoirs de façon à concentrer le piétinement en un seul point. Après protection, une régénération naturelle issue des arbres semenciers situés en amont peut-être espérée, notamment pour l'Aulne glutineux ou les saules. Dans certains secteurs, il est cependant possible que l'état critique de la ripisylve sur un long linéaire ou un embroussaillage trop important des berges (ronces, renouée du Japon,...) mettent en défaut la régénération naturelle. Si celle-ci n'était pas constatée, il conviendrait alors d'envisager la deuxième solution qui repose sur la plantation directe de jeunes essences adaptées au milieu rivulaire. Les linéaires à replanter étant importants, une hiérarchisation des actions est proposée en prenant en compte les critères d'intervention communs à toutes les actions et en privilégiant les grands secteurs continus de ripisylve dégradée.

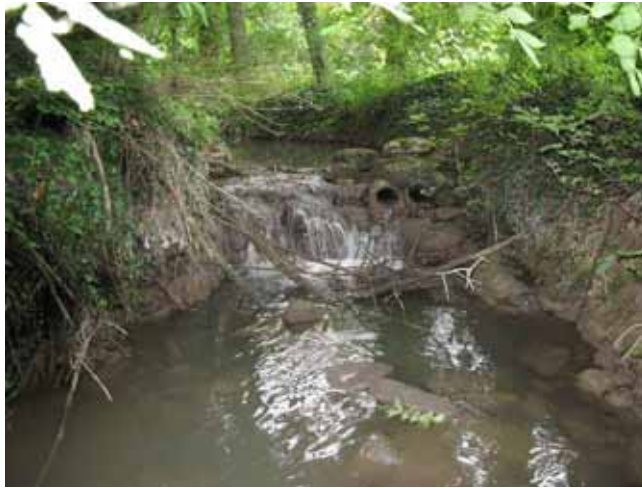
**Photographie 30 : exemple d'un seuil pouvant être facilement arasé (seuil sur le ruisseau de Fissy à Lugny)**

L'arasement d'un ouvrage reste la solution la plus efficace pour restaurer la circulation des espèces aquatiques. Il permet de plus au milieu aquatique de retrouver progressivement ses caractéristiques

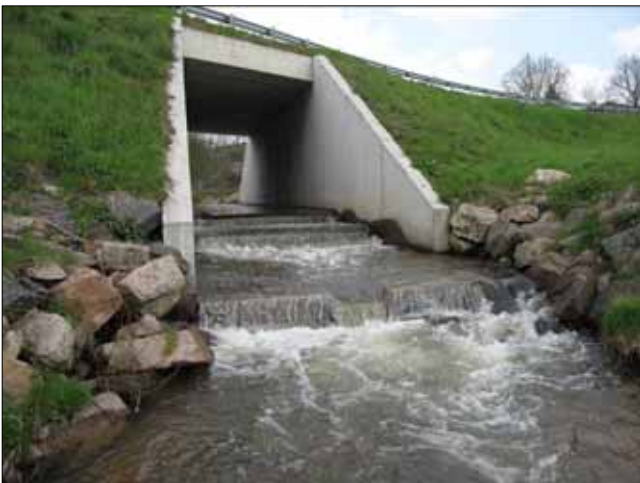
**Photographie 31 : Aménagement de bassins successifs réalisé en Saône-et-Loire sur la Toule (bassin de la Grosne) à Trambly**

Pour effacer l'impact d'une chute infranchissable, la technique classiquement utilisée est la création de bassins successifs. Les seuils entre chaque bassin vont diviser le dénivelé en une succession de chutes franchissables par les espèces considérées. Cette technique est uniquement adaptée aux espèces sauteuses comme la truite fario. Dans le cas de cette espèce, les seuils des pré-bassins pourront atteindre 15 à 20 centimètres de haut. Pour les espèces marcheuses comme les écrevisses, on pourra prévoir une rampe de blocs rugueux sur un des côtés des bassins. Pour éviter le comblement des bassins par des sédiments, il est important de ne pas les prévoir trop grands, afin de

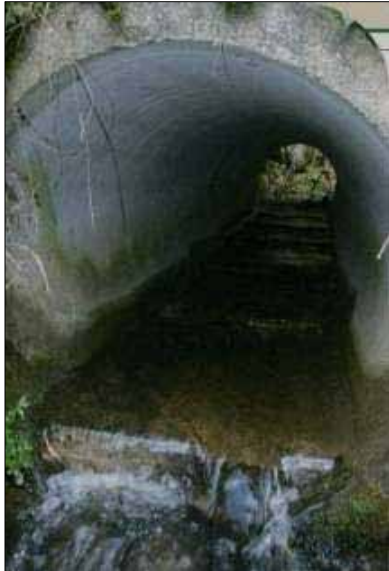
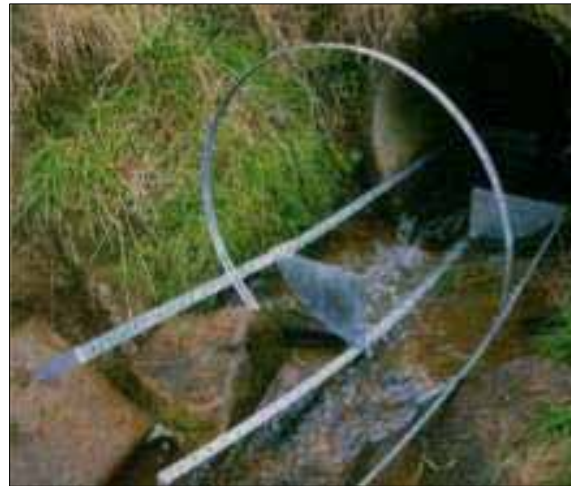
**Photographie 32 : Implantation de petits seuils dans une buse** (Sources : LIFE 04NAT/FR/000082)

Pour faciliter le déplacement des espèces aquatiques dans une buse, il est aussi possible de prévoir des aménagements à l'intérieur des ouvrages lorsque les caractéristiques le permettent (section suffisante, pente, ...). Ils permettent, grâce à l'installation de déflecteurs ou de seuils, de ralentir la vitesse des écoulements, d'augmenter la hauteur de la lame d'eau et la restauration d'un substrat similaire au lit du ruisseau.

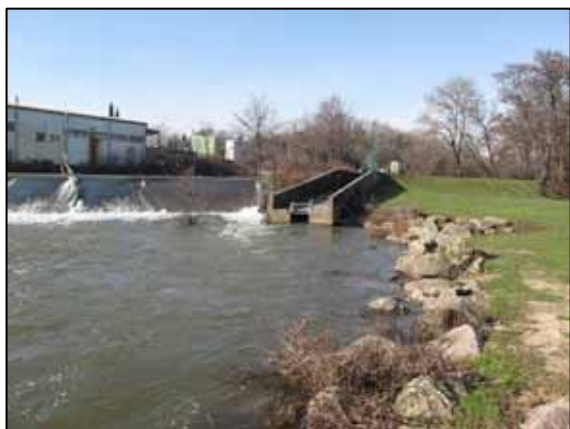
**Photographie 33 : passe à poissons sur l'Arroux à Gueugnon**

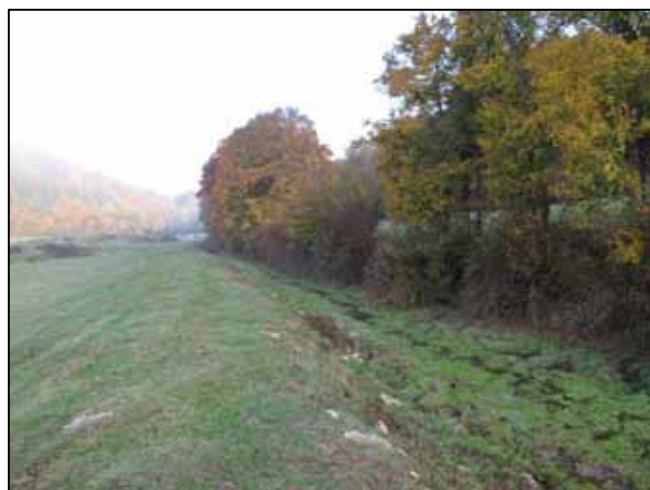
**Photographie 34 : exemple d'un tronçon de cours d'eau dévié, présentant aujourd'hui un habitat très pauvre : la Bourbonne à Cruzille**
