**Suivi piscicole de deux zones humides aménagées
pour la reproduction du brochet :**
le bief Colas à Jouvençon
&
la baisse de la Culée à Branges

MAI 2010

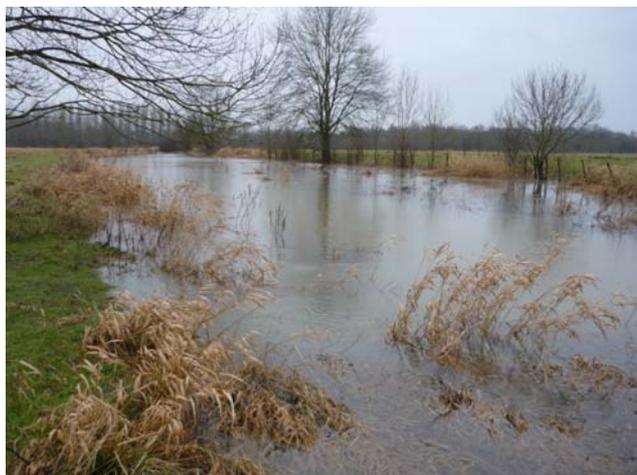
Photographie 1 : Le bief Colas en période de hautes eaux

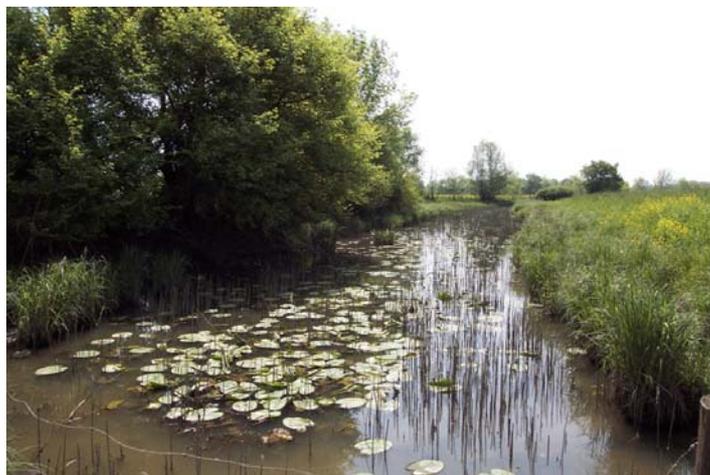
Photographie 2 : le bief Colas en période de basses eaux

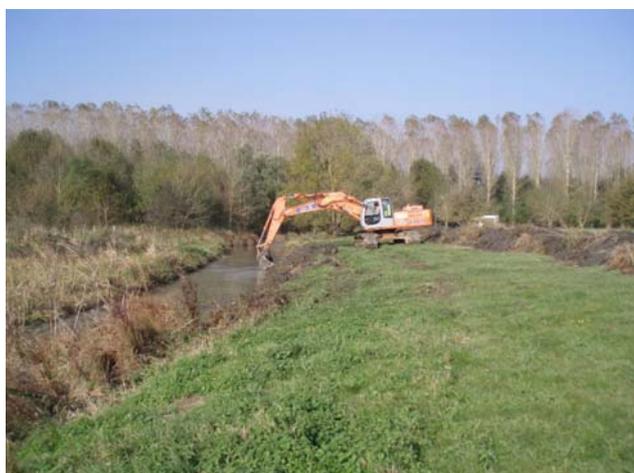
Photographie 3 : arasement d'un atterrissement dans la partie aval du bief Colas

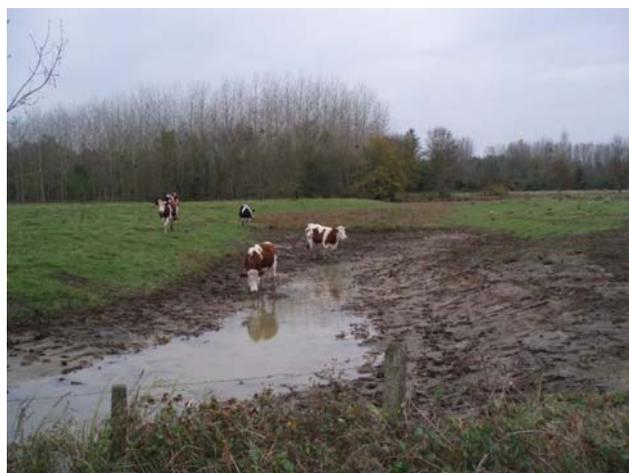
Photographie 4 : arasement d'un atterrissement dans la baisse de la Grande Perrière

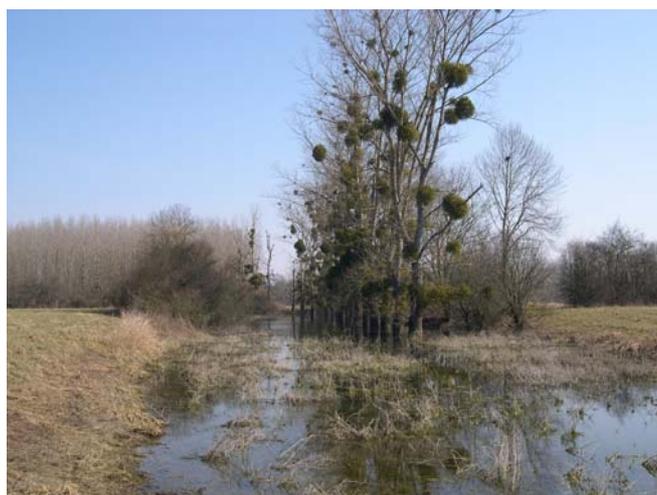
Photographie 5 : la baisse de la Culée à Branges (photo avant travaux)

Les berges de la baisse sont relativement abruptes (15%) et sont donc peu colonisées par la végétation hélophytique. La largeur moyenne de la frayère est d'environ 12 m. Le terrain naturel (prairies) est situé 2 m au dessus du niveau de la Seille. La surface approximative de la frayère est de 2500 m² jusqu'au point de rescindement, auxquels s'ajoutent environ 1500 m² aux abords de la peupleraie, soit une surface potentielle de ponte de 4000 m².

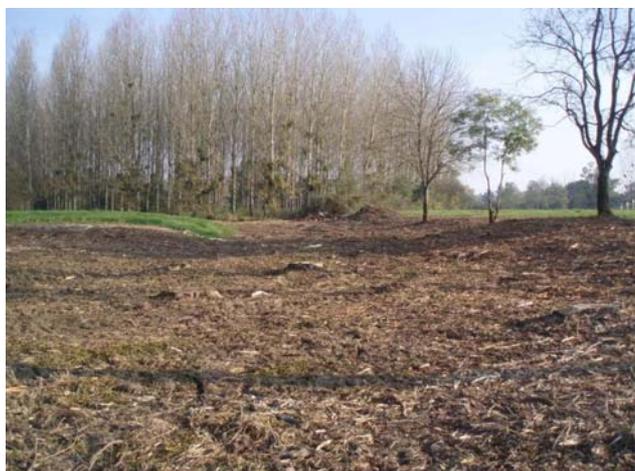
Photographie 8 : baisse de la Culée après travaux : secteur où les peupliers ont été abattus

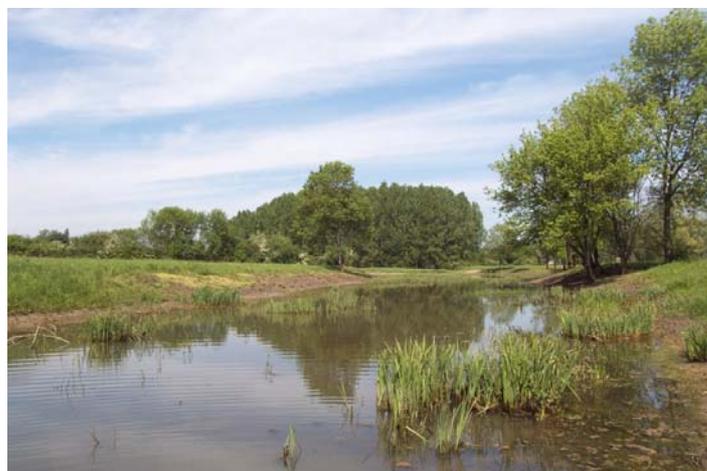
Photographie 6 : baisse de la Culée 1 an après travaux

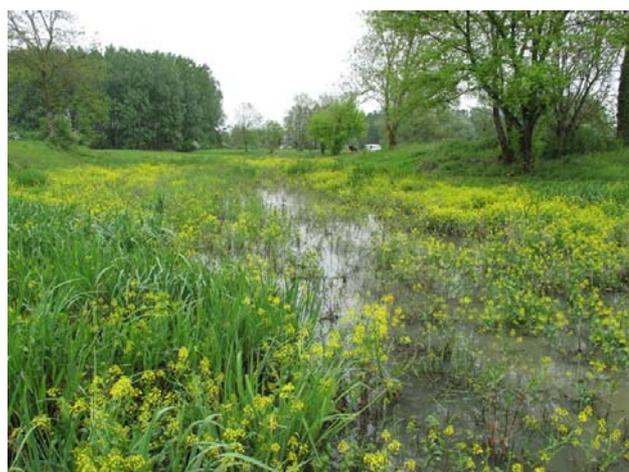
Photographie 7 : baisse de la Culée en avril 2010

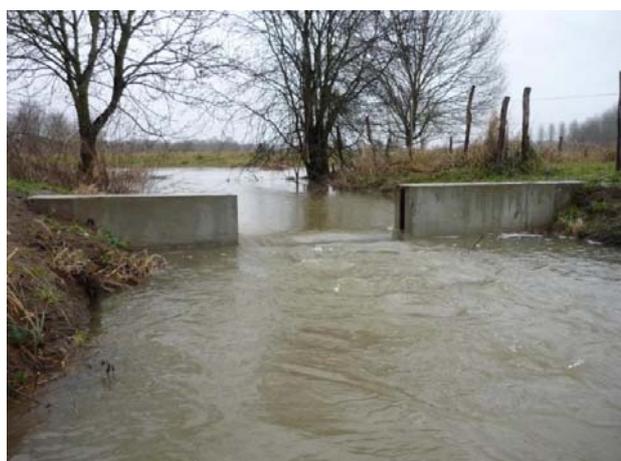
Photographie 10 : Ouvrage du bief Colas le 24 janvier 2009, franchissable par les brochets

3- la création d'un seuil équipé de bastaings (cf. Photographie 9 et Photographie 10) : afin d'assurer un niveau d'eau constant dans la frayère jusqu'au mois de juin et d'augmenter les surfaces de frai (inondation de la baisse de la Grande Perrière et des banquettes végétalisées du bief Colas), un seuil amovible composé de 5 bastaings en bois a été mis en place dans la partie aval du bief.

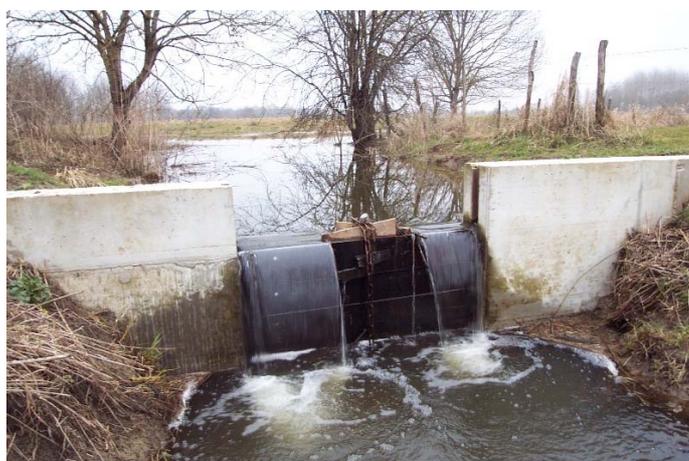
Photographie 9 : Ouvrage du bief Colas le 2 mars 2009, non franchissable par les brochets

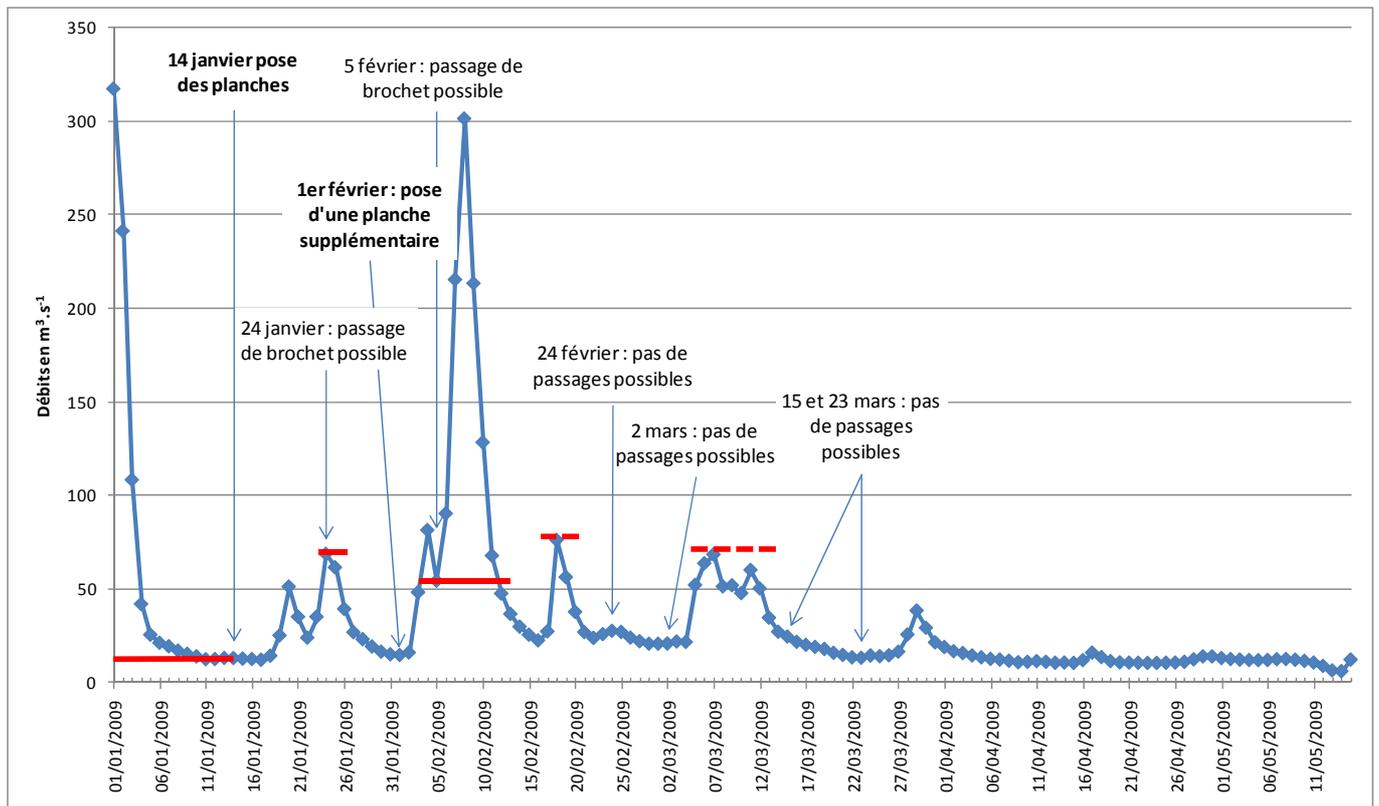
Figure 1 : Périodes de franchissabilité probable de l'ouvrage du bief Colas par les brochets en 2009 – Réalisé à partir d'observations de la franchissabilité de l'ouvrage et de l'hydrologie de la Seille à Louhans
(Légende : traits rouges continus : période où le passage de brochets géniteurs a été présumé possible dans le bief Colas – traits rouge discontinus : période où il y a un doute sur les possibilités de passage de géniteurs dans la frayère – absence de trait : passage présumé impossible)

En 2009, en se basant sur la Figure 1, on peut donc supposer que les brochets géniteurs ont eu la possibilité d'accéder librement à la frayère avant la pose des planches le 14 janvier, puis sur une courte période aux alentours du 24 janvier et enfin sur une période plus longue entre le 4 et le 12 février. Deux petites montées des eaux plus tardives ont éventuellement pu permettre aux brochets d'accéder au bief, mais en l'absence d'observations de terrain, il y a un doute.

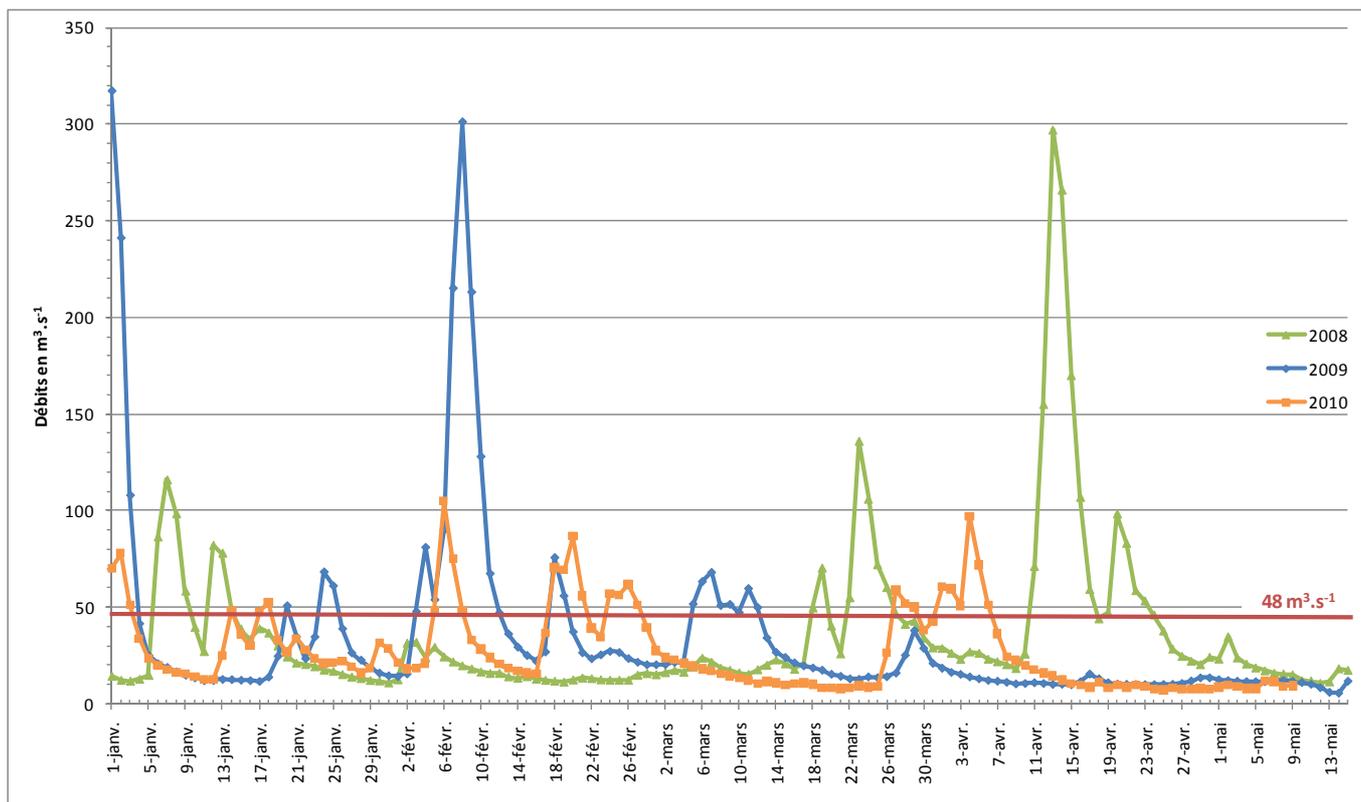
Figure 2 : Débits moyens journaliers de la Seille à Louhans entre le 1^{er} janvier et le 15 mai - Années 2008, 2009 et 2010
(Trait rouge continu : seuil au dessus duquel les brochets peuvent depuis la Seille accéder à la baisse de la Culée à Branges)

En 2009, même si la frayère a bien été inondée en début d'année, les conditions hydrologiques ont été particulièrement défavorables à partir du 12 mars (cf. Figure 2). En effet, le débit moyen mensuel de la Seille à Louhans a été inférieur à la moyenne en mars ($29.6 m^3 \cdot s^{-1}$ contre $39 m^3 \cdot s^{-1}$ en moyenne ; cf. Tableau 1) et exceptionnellement faible en avril ($12 m^3 \cdot s^{-1}$), proche du minimum observé sur la station en 2003 ($11.4 m^3 \cdot s^{-1}$). Ces mauvaises conditions ont conduit à un assèchement total de la frayère au mois de mai. Tous les poissons présents dans le site ont donc péri.

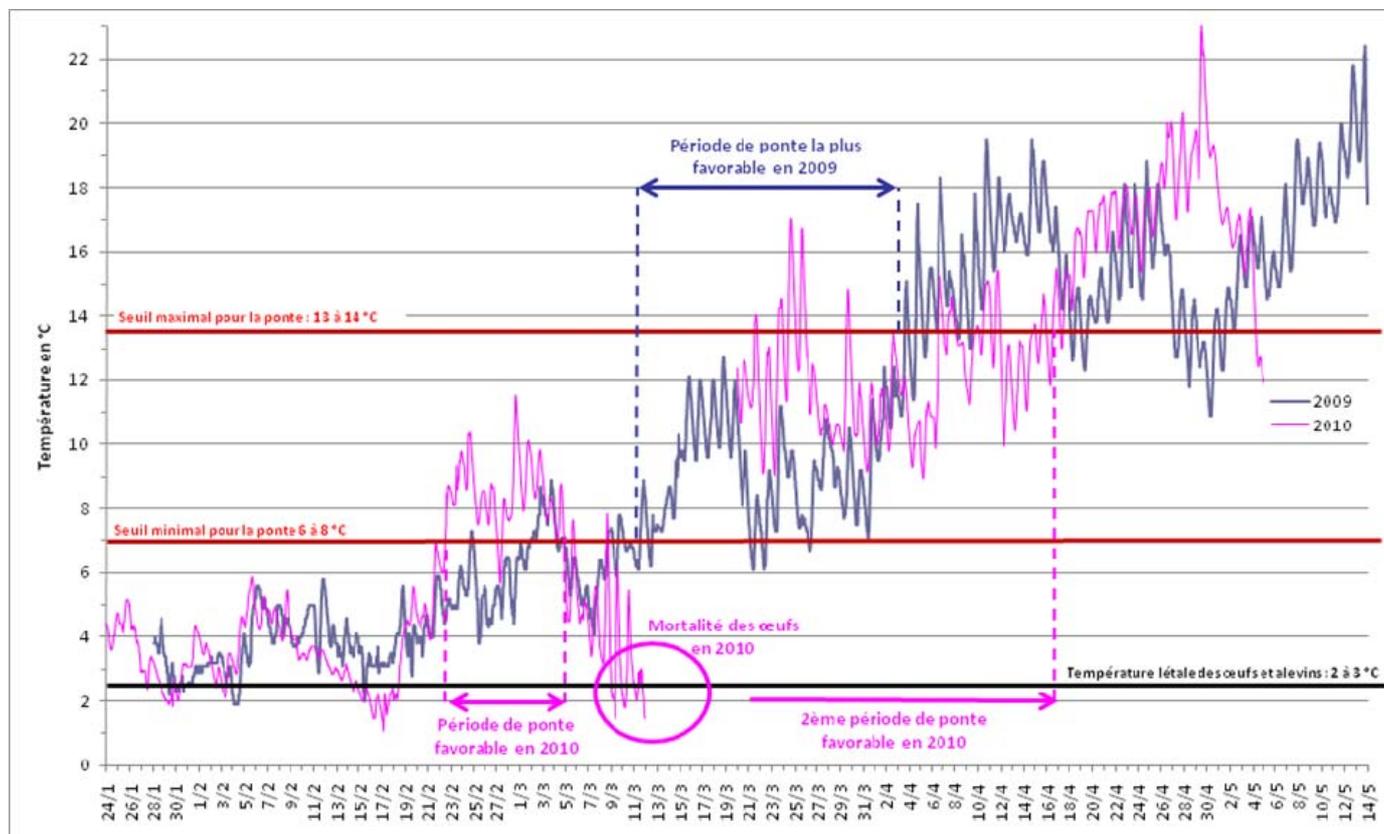
Figure 3 : Evolution de la température moyenne journalière de l'eau dans le bief Colas et périodes de ponte probables en 2009 et 2010

(pas de mesures entre le 12 au 19 mars 2010 en raison de l'exondation de la sonde de mesure).

En 2009, les conditions de température ont permis la reproduction du brochet sur une large période comprise entre le 12 mars et le 4 avril (cf. Figure 3). Il n'y a pas eu de refroidissement important qui aurait pu détruire les œufs. Les conditions de température de l'eau semblent donc avoir été très favorables.

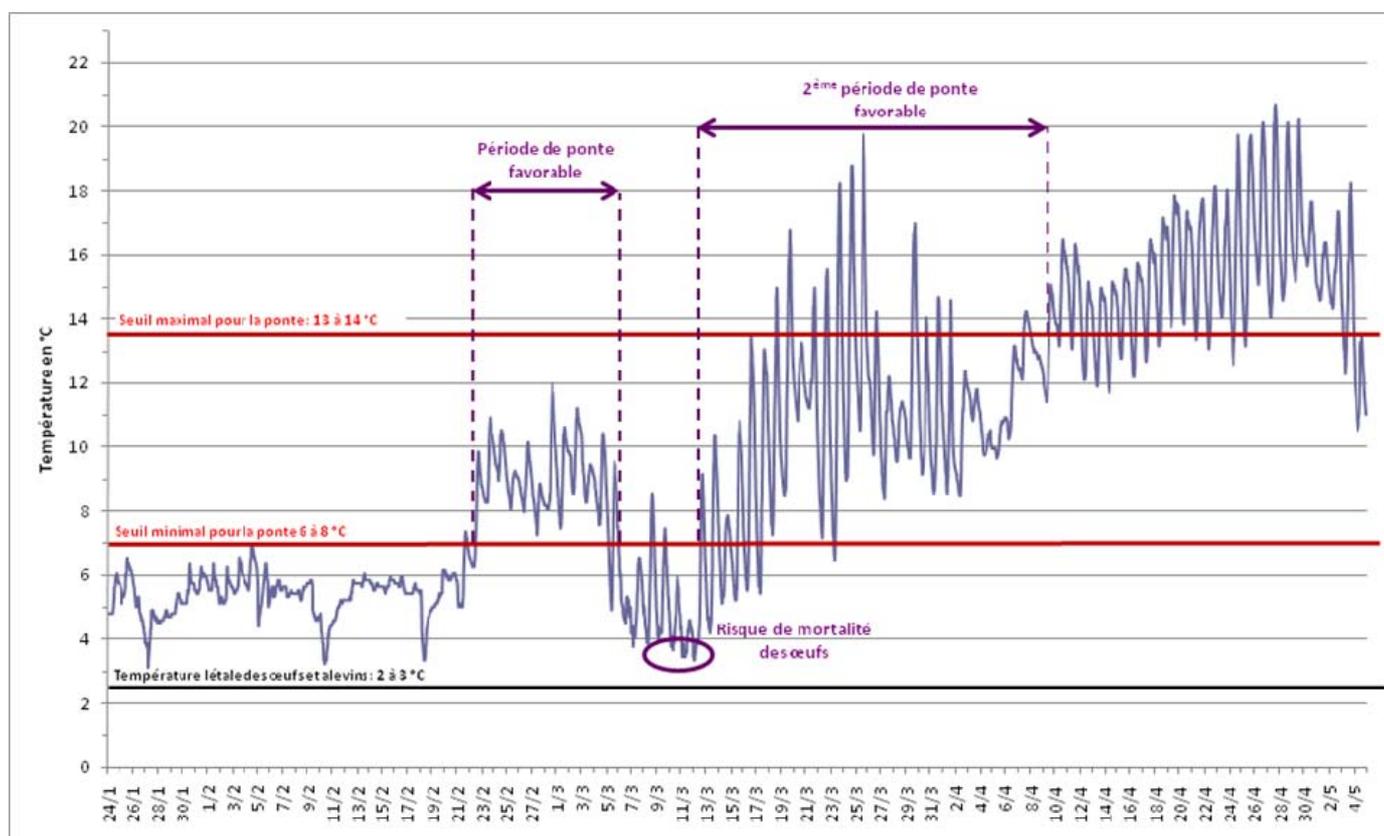
Figure 4 : Evolution de la température moyenne journalière de l'eau dans la baisse de la Culée et périodes de ponte probables en 2010.

La température de la frayère de la Culée a été mesurée en 2010 entre le 24 janvier et le 4 mai. Comme dans le bief Colas, on observe une première période favorable à la ponte des brochets entre le 22 février et le 6 mars 2010. Cependant, la température de l'eau a ensuite brutalement chuté pour atteindre des valeurs régulièrement inférieures à 4 °C entre le 9 et le 12 mars. La valeur minimale observée a été de 3.4 °C le 12 mars. Avec de telles températures sur plusieurs jours, on peut estimer que la viabilité des œufs pondus a sans doute été faible voire nulle. Les brochets n'ayant pas pondus auparavant ont cependant pu se reproduire tardivement à partir du 13 mars.

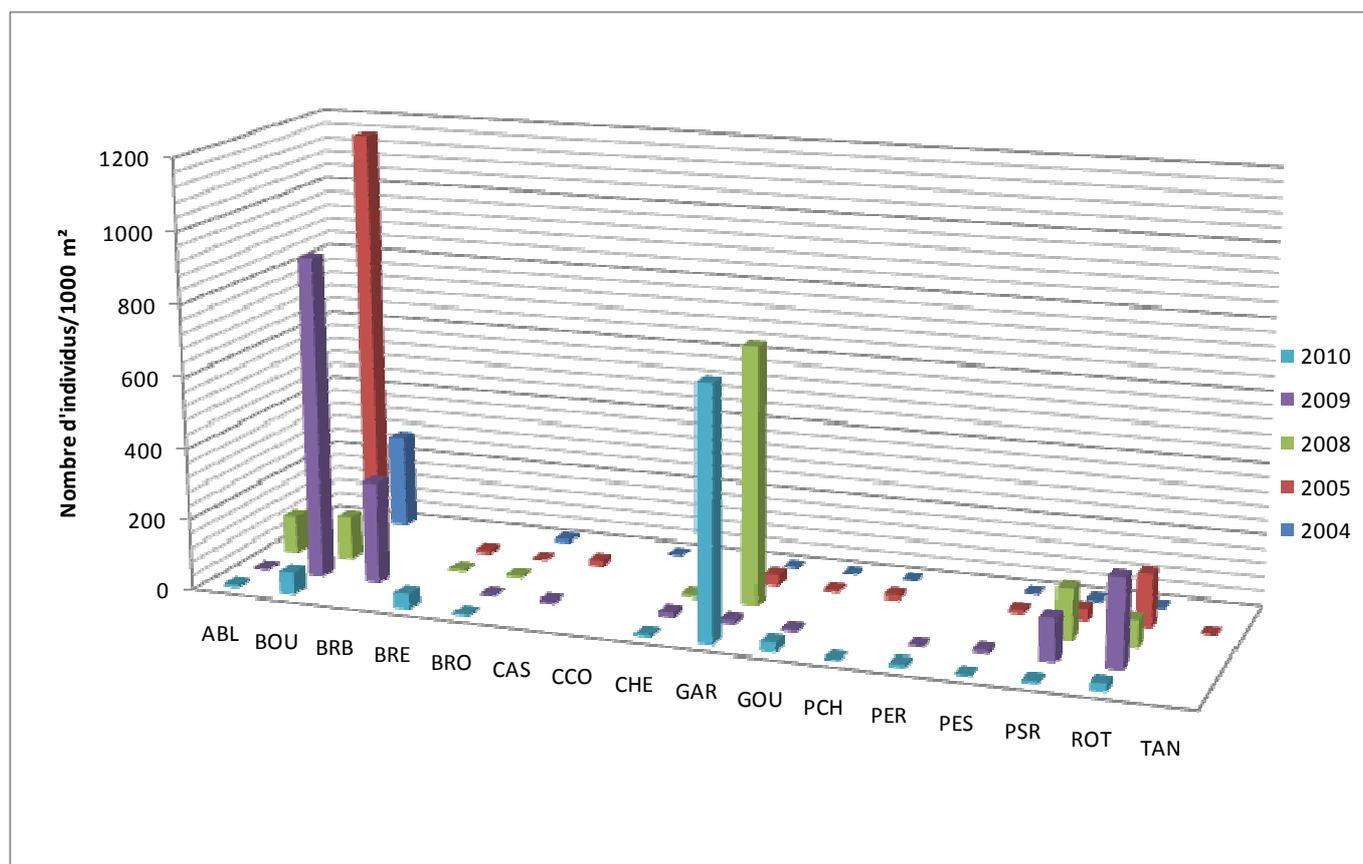
Figure 5 : Répartition par espèce des poissons capturés lors des inventaires piscicoles réalisés sur le bief Colas (hors baisse de la Grande Perrière)

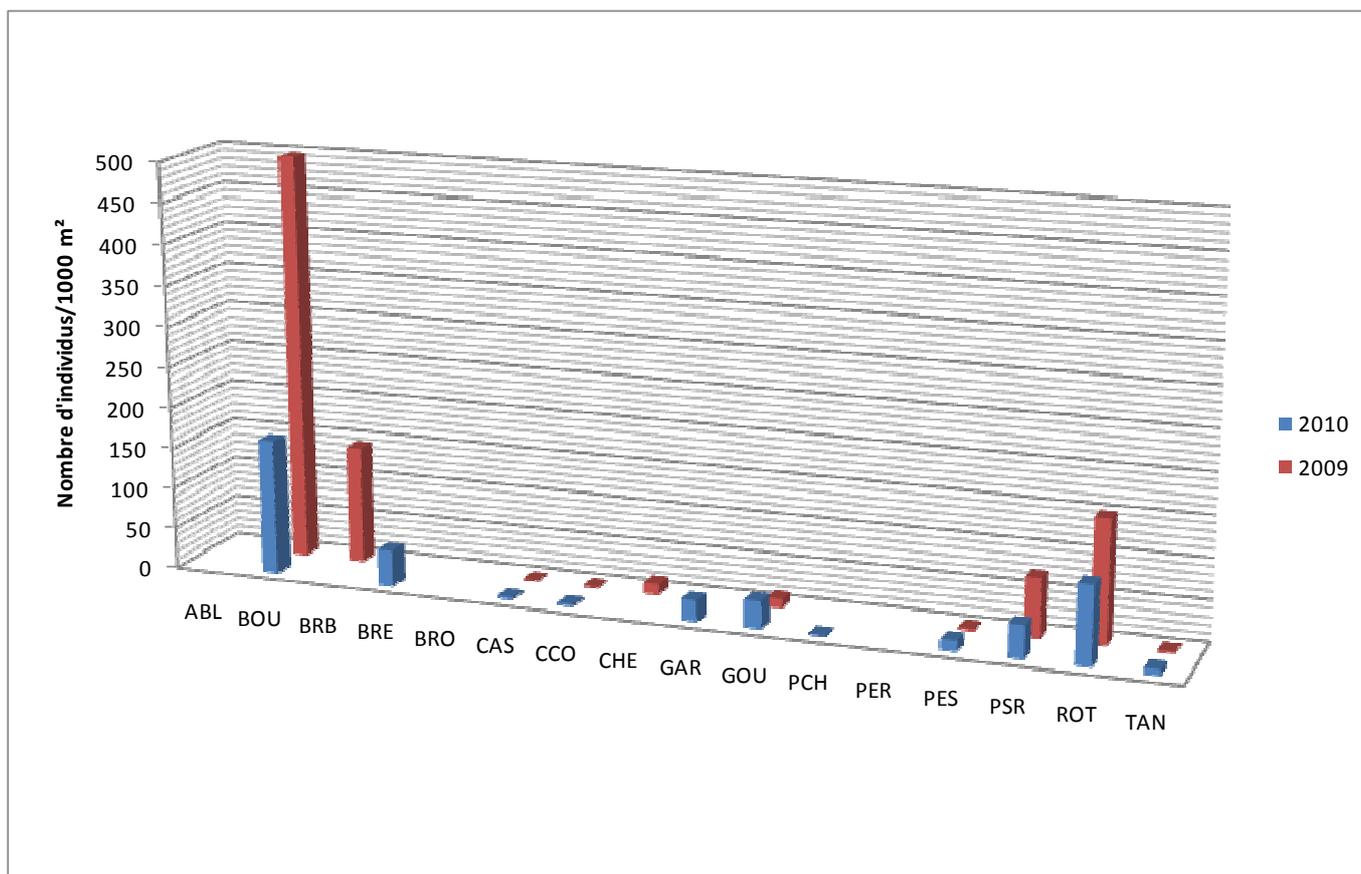
Figure 6 : Répartition par espèce des poissons capturés lors des inventaires piscicoles réalisés dans la baisse de la Grande Perrière en 2009 et 2010

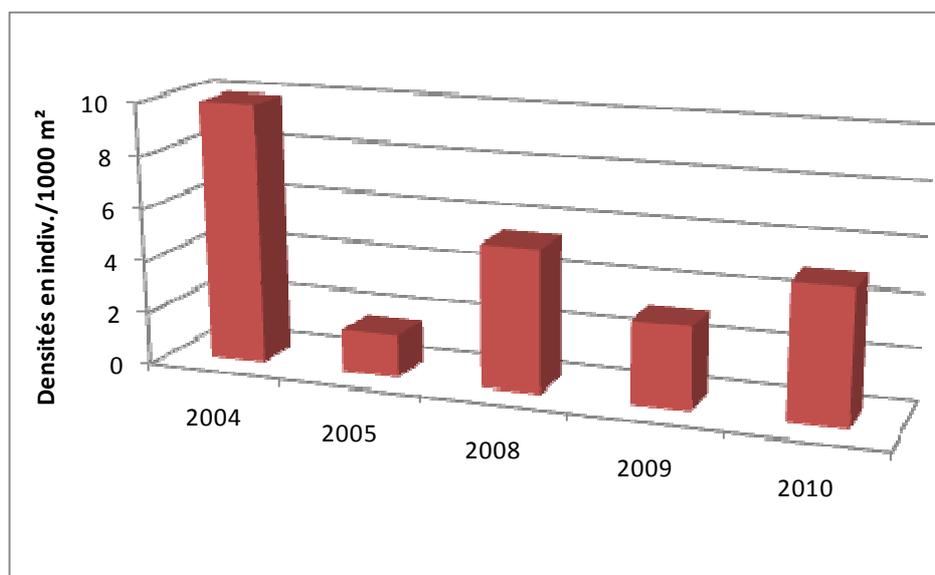
Figure 7 : Evolution des densités de brochets capturés dans le bief Colas à Jouvençon

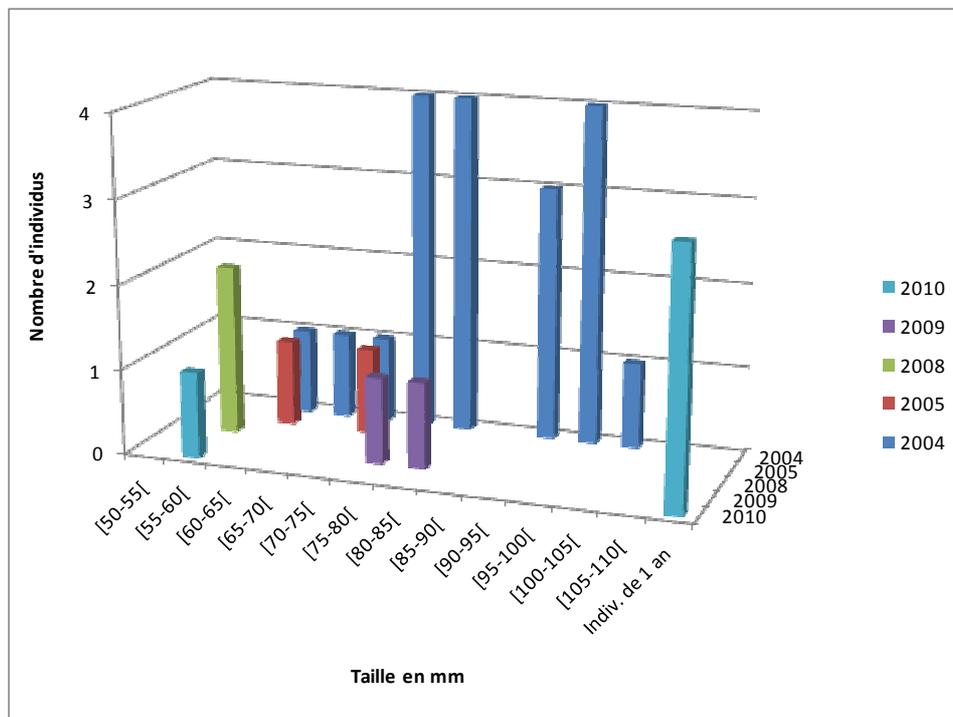
Figure 8 : Histogramme de classe de tailles des brochets capturés dans le bief Colas à Jouvençon

La Figure 8 présente les différentes classes de taille de brochet capturées dans le bief Colas. Celles-ci varient entre 55 mm et 105 mm pour les juvéniles de l'année nés quelques semaines auparavant dans la frayère. En 2010, 3 individus de taille comprise entre 415 et 470 mm ont aussi été capturés. Il s'agissait d'individus de 1 an, nés au printemps 2009.

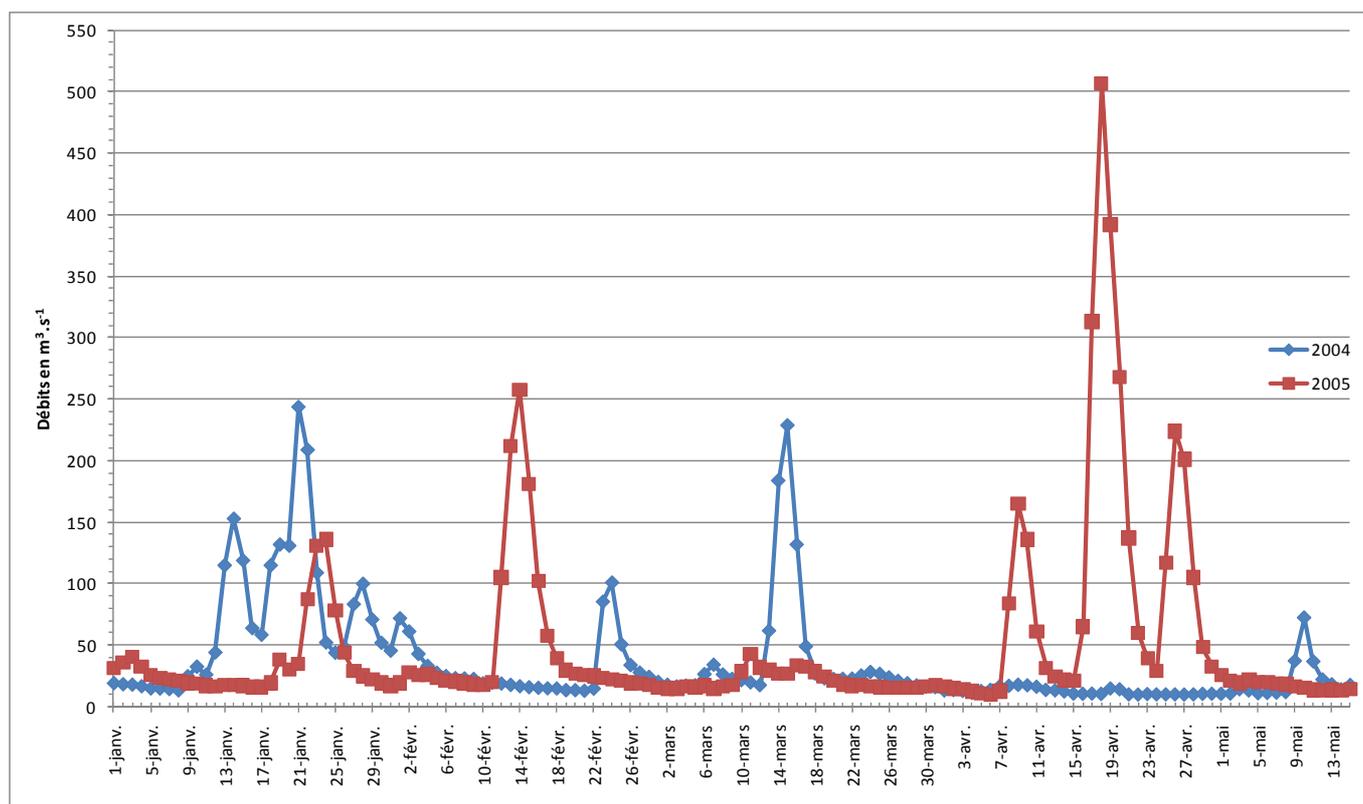
Figure 9 : Débits moyens journaliers de la Seine à Louhans entre le 1^{er} janvier et le 15 mai - Années 2004 et 2005

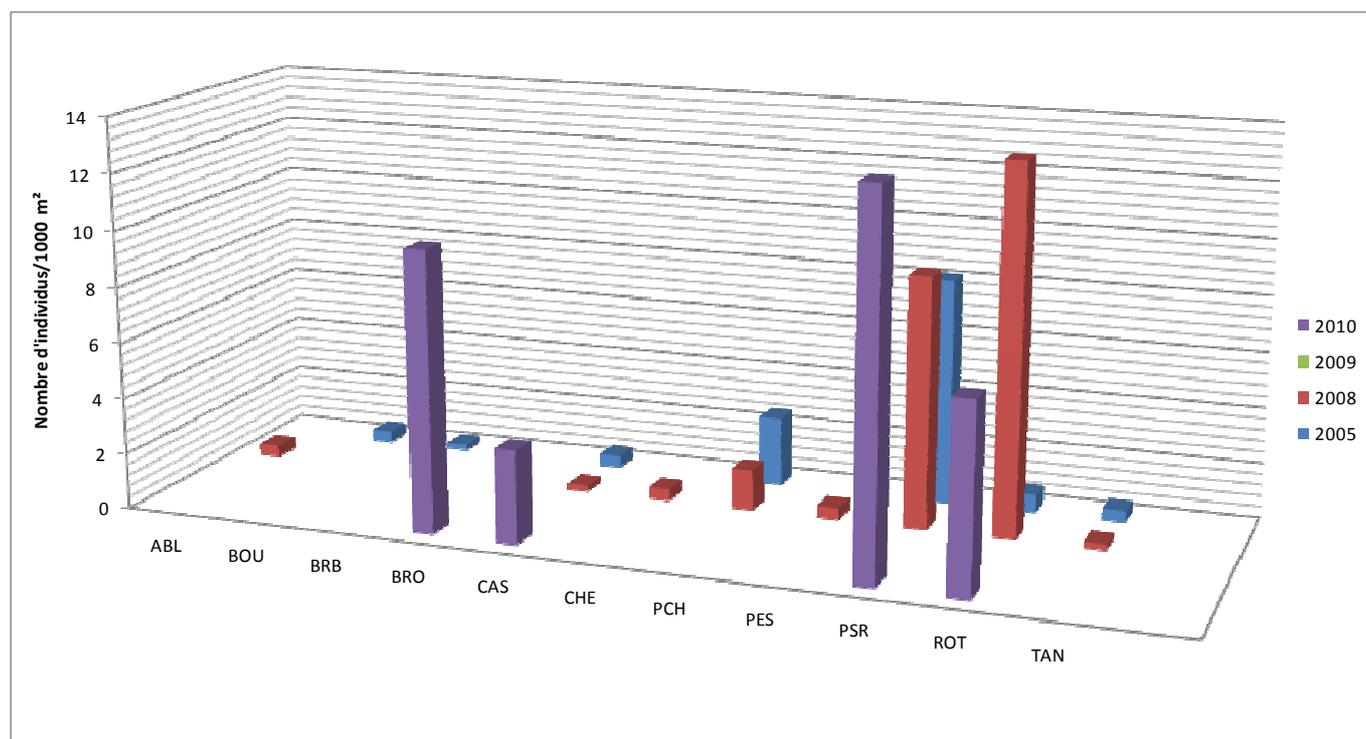
Figure 10 : Répartition par espèce des poissons capturés lors des inventaires piscicoles réalisés dans la baisse de la Culée à Branges

La Figure 10 présente les densités de chaque espèce de poissons capturée dans la baisse de la Culée pendant les quatre années de suivi piscicole.
