# ETUDE PISCICOLE ET ASTACICOLE DES RIVIERES DU BASSIN DE LA CORNE

Etude préalable au Contrat des Rivières du Chalonnais

Rapport final – Avril 2012

Fédération de Saône-et-Loire pour la Pêche et la Protection du Milieu Aquatique

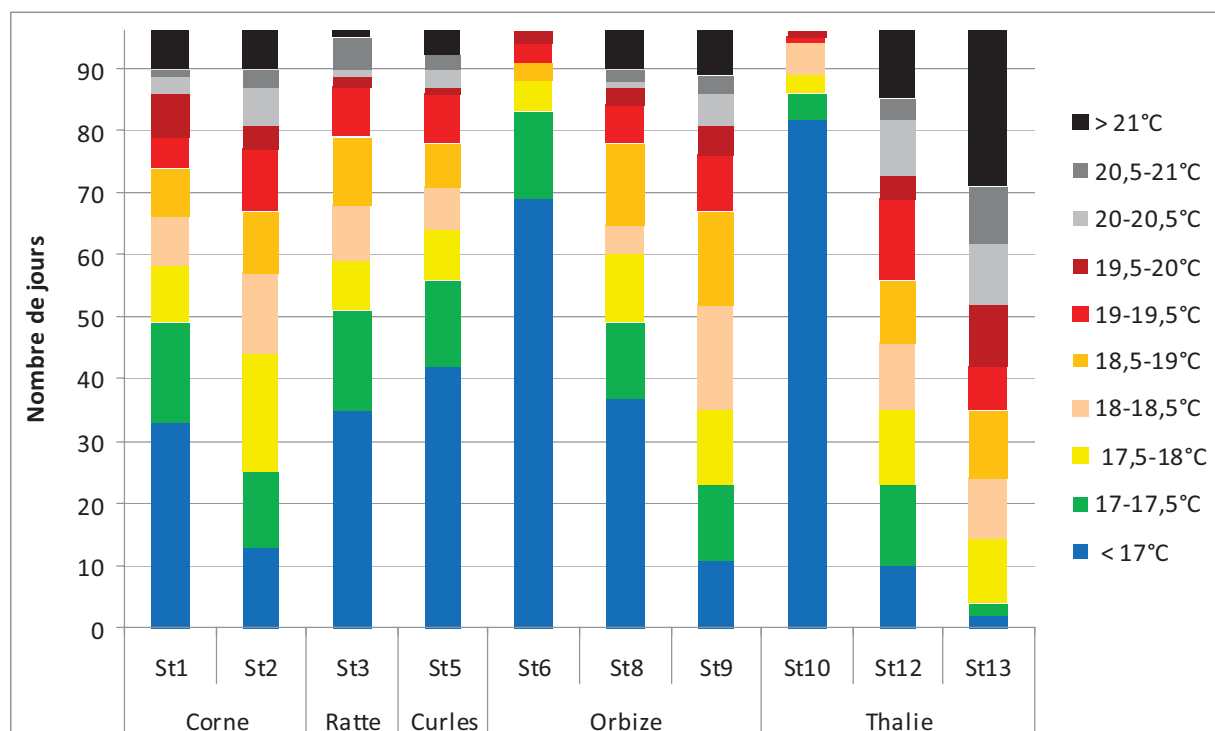
**Figure 4 : Températures moyennes journalières classées – Mesures sur 96 jours entre le 17 juin et le 20 septembre 2011**

A BARIZEY, l'Orbize a présenté en 2011 des valeurs de températures relativement fraîches : Tmoy30 de 17 °C et température moyenne journalière inférieure à 17.5 °C pendant 83 jours (sur 96 mesurés). Ces conditions thermiques semblent très favorables au développement de la truite fario. A Germolles, la situation se dégrade fortement avec un Tmoy30 de 18.8 °C : de telles valeurs ne sont pas

compatibles avec les exigences thermiques de la truite fario. Les truitelles en particuliers peuvent être pénalisées avec de telles valeurs. Les températures moyennes journalières (Tmj) ont même été supérieures à 21°C à 6 reprises. Cette dégradation des conditions thermiques s'expliquent par plusieurs facteurs : la présence de retenues d'eau importantes en amont des seuils d'anciens moulins et la confluence avec le Giroux sur lequel sont implantés plusieurs plans d'eau. Le réchauffement se poursuit vers l'aval à St Rémy, où la valeur de Tmoy30 atteint 19.4 °C. Cette station étant située en dehors de la zone à truite, ce réchauffement est moins problématique.

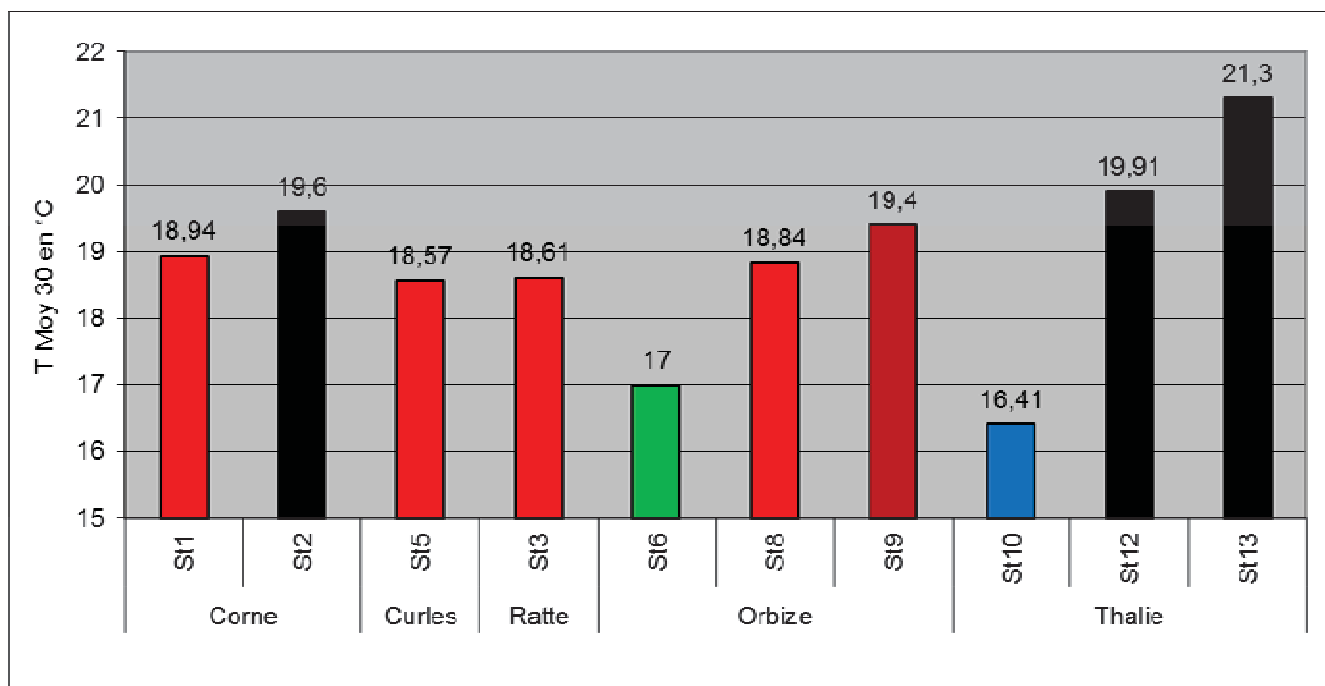
**Figure 5 : Températures moyennes journalières des 30 jours consécutifs les plus chauds**

Sur **la Corne**, les deux stations présentent des valeurs de Tmoy30 et de températures moyennes journalières très élevées. Là encore, de telles conditions ne permettent pas le développement d'une population pérenne de truite fario. Sur ses deux affluents, **la Ratte** et la **rivière des Curles**, la situation est identique malgré la taille réduite de ces deux cours d'eau et la proximité des sources. De toute évidence sur ces stations, le bon état écologique ne pourra être atteint si aucune action n'est menée pour diminuer le réchauffement de l'eau en période estivale.

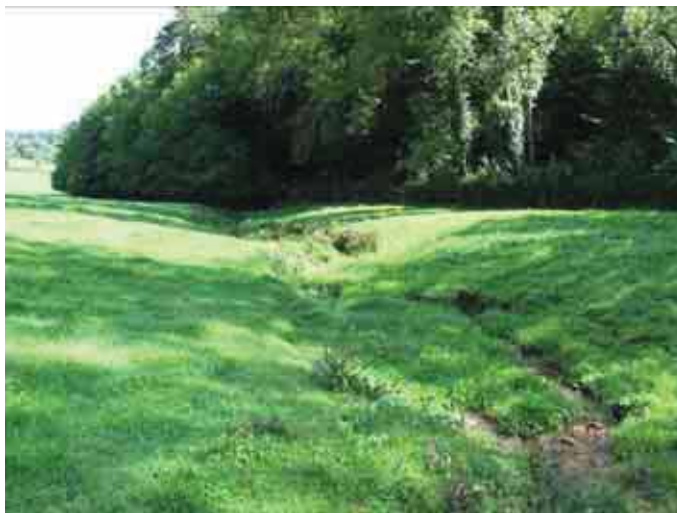
**Photographie 7 : L'Orbize à BARIZEY – secteur où la ripisylve est absente**

Sur le linéaire de 13 km étudié, la **ripisylve** est clairsemée sur 1.5 km et totalement absente sur 1.5 km. Sur le reste du cours d'eau, la ripisylve est de relativement bonne qualité. En observant la Carte 17, on remarque une répartition géographique très inégale de la qualité de la ripisylve : les parties les plus dégradées se situent d'une part en amont de Theurey à BARIZEY et à CHATEL-MORON et d'autre part en aval du village de MELLECEY.

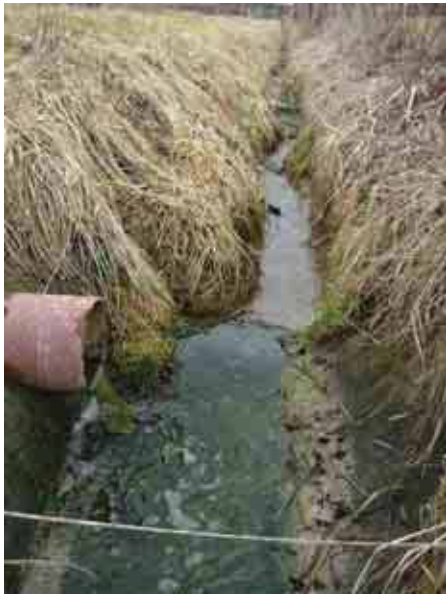
**Photographie 8 : rejet du lagunage de ST MARD-DE-VAUX**

Pour le lagunage de SAINT-MARD-DE-VAUX, l'état des lieux des systèmes d'assainissement (DESSERTINE, document provisoire, 2011) indique que le lagunage est sous-dimensionné par rapport à la pollution théorique raccordée. La visite de terrain a montré qu'effectivement ce lagunage semble avoir un impact important sur la qualité de l'eau du milieu récepteur. Logiquement, ce lagunage est classé en priorité 1 pour l'agence de l'eau.

Au niveau des perturbations pouvant affecter la qualité de l'eau, les prospections réalisées ont permis d'observer deux **rejets de lagunage** qui semblent très impactant : le rejet du lagunage de SAINT-MARD-DE-VAUX dans le Frachet et le rejet du lagunage de MERCUREY (6000 Equivalents-habitants) dans le Giroux.

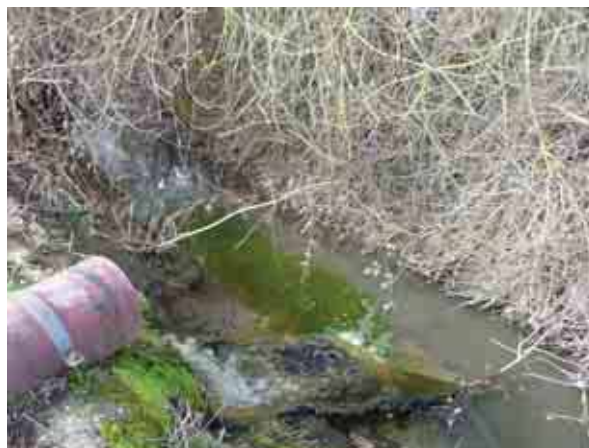
**Photographie 10 : Rejet du lagunage de  
Mercurey dans le Giroux**

Pour le lagunage de MERCUREY, l'état des lieux des systèmes d'assainissement sur le périmètre du Contrat des rivières du Chalonnais (DESSERTINE, document provisoire, 2011) indique que le fonctionnement biologique des ouvrages reste globalement satisfaisant : « les eaux épurées sont en général de bonne qualité mais parfois colorées par le rejet d'algues vertes ». De même, « en période de vendanges, les bilans réalisés par l'exploitant présentent des charges mesurées très largement supérieures à la capacité nominale de la station qui atteignent 183% de la capacité des ouvrage soit environ 9900 Eqh. ». A noter que cette étude donne des informations sur le fonctionnement des ouvrages mais pas sur l'impact du rejet sur le milieu. Au vu de la visite de terrain réalisée, il semble que l'impact du rejet sur la qualité de l'eau du milieu récepteur soit effectivement relativement important, y compris en dehors des périodes de vendange. De plus, ce lagunage, avec une surface en eau de 3.8 ha, est le plan d'eau le plus important du bassin de l'Orbize (dans le secteur étudié). Il entraîne sans aucun doute un réchauffement important de la température de l'eau du Giroux en période estivale (puis de l'Orbize à partir de Germolles). On peut légitimement s'interroger sur la pertinence du choix de la filière de traitement dans un secteur où les cours d'eau sont de petite taille et donc très sensibles aux élévations de température. Au vu de l'impact du lagunage sur le milieu, on peut aussi s'interroger sur le classement en priorité 2 de ce lagunage pour l'Agence de l'Eau Rhône-Méditerranée & Corse.

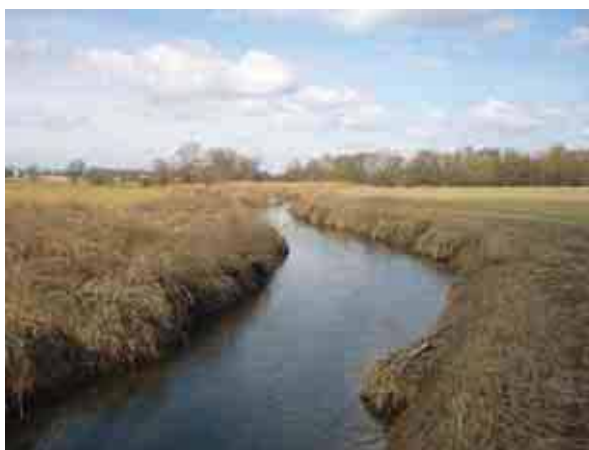
**Photographie 12 : La Thalie à CHALON-SUR-SAONE, tronçon dépourvu de ripisylve**

La ripisylve est aussi dégradée (absente ou clairsemée) sur un peu plus de 50 % des berges de la Corne et de la Thalie dans le secteur étudié. La principale conséquence de cette altération est un appauvrissement des habitats pour la faune piscicole.

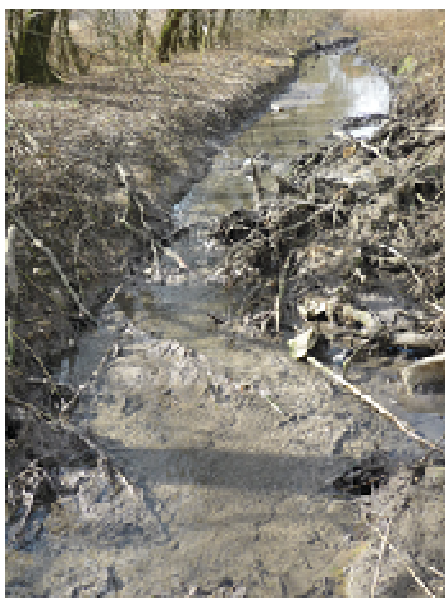
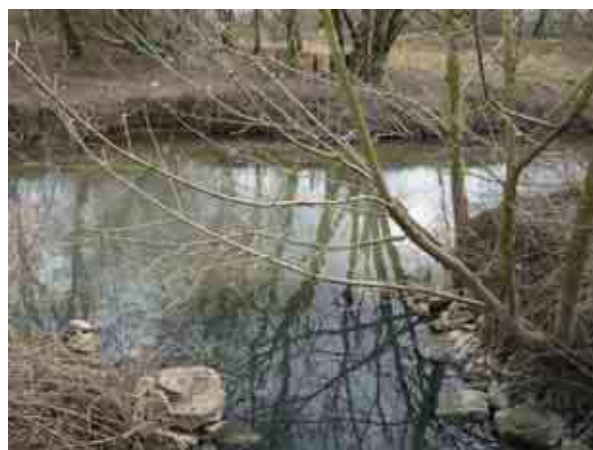
**Photographie 13 : Exemple de rejets observés : A gauche, fossé réceptacle du rejet du quartier des Charreaux et/ou des Gèraniums (CHALON/ST-REMY) - A droite, rejet du fossé dans la Thalie**

- 1 rejet dans le bief de l'Anneau à LUX, en rive gauche, en provenance du bourg de LUX,
- 1 rejet dans la Thalie, en rive droite, en provenance du quartier des Charreaux (CHALON-SUR-SAONE) et/ou des Gèraniums (ST-REMY),
- 1 rejet dans la Thalie, en rive gauche, situé 80 m en amont du pont de Pierre, en provenance du quartier de la Verrerie (CHALON-SUR-SAONE),
- 1 rejet dans la Thalie, en rive droite, situé en aval du nouveau pont de la Zone Industrielle Verte (CHATENOY-LE-ROYAL),
- 1 rejet dans la Thalie, en rive gauche, en aval du pont du péage en provenance du quartier St Gobain (CHALON-SUR-SAONE),
- 1 rejet, en rive gauche, en aval du pont de la N6 en provenance du quartier de la Fontaine au Loup (CHALON-SUR-SAONE).

Ces différents rejets ont sans aucun doute un impact très significatif sur la qualité de l'eau de la Thalie. Ils expliquent en partie les résultats médiocres de la qualité de l'eau observés dans la Thalie à ST-REMY (étude de la qualité des eaux superficielles du bassin versant de la Corne, LYONNAISE DES EAUX, 2011).

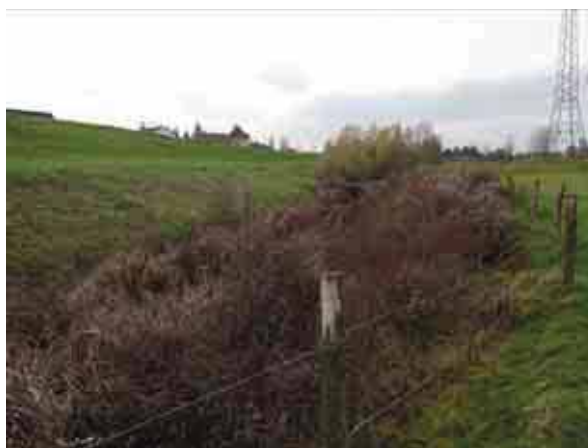
**Photographie 15 : Anneau ZH 1 : fossé végétalisé (LUX)**

La partie aval du bief (Anneau ZH1) est un fossé totalement végétalisé sur 300 m environ qui peut présenter un intérêt piscicole important. La reproduction du brochet sur ce type de site n'est pas à exclure même s'il est probable que le site ne reste pas suffisamment longtemps en eau.

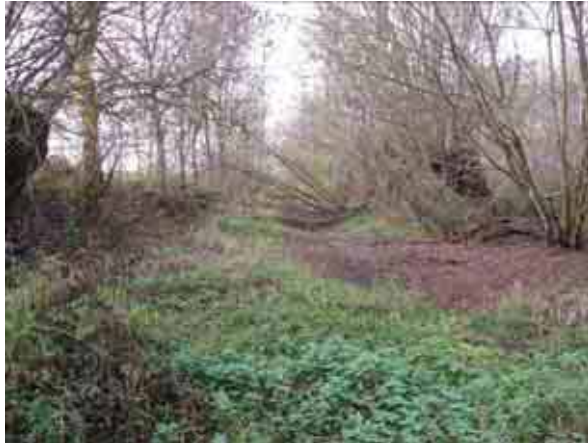
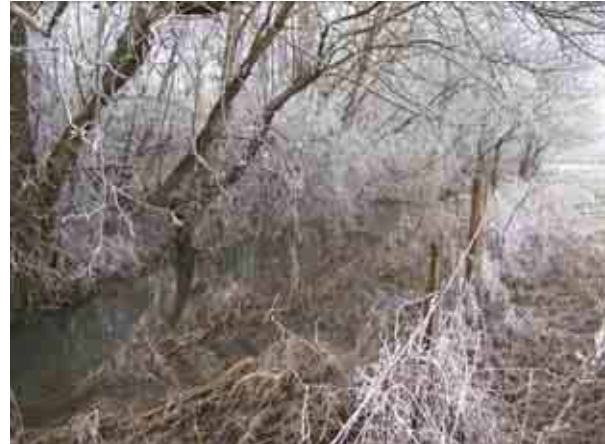
**Photographie 16 : Anneau ZH2 et 3 : zones humides constituées par d'importants élargissements du bief de l'Anneau (LUX)**

Un peu plus amont, le bief s'élargit à deux reprises (sur 120 m environ), pour former deux petites « baisses », zones humides bien végétalisées et dotées de pentes très douces (Anneau ZH 2 et 3). La superficie approximative de ces deux zones humides est de 650 m<sup>2</sup>. La fonctionnalité de ces zones humides est toutefois limitée par le développement excessif d'arbres en bordure, voire au sein du bief, qui limite la pousse de la végétation herbacée et héliophytiques. De même, une étude topographique des niveaux est à réaliser sur ce site pour vérifier qu'il reste suffisamment longtemps en eau.

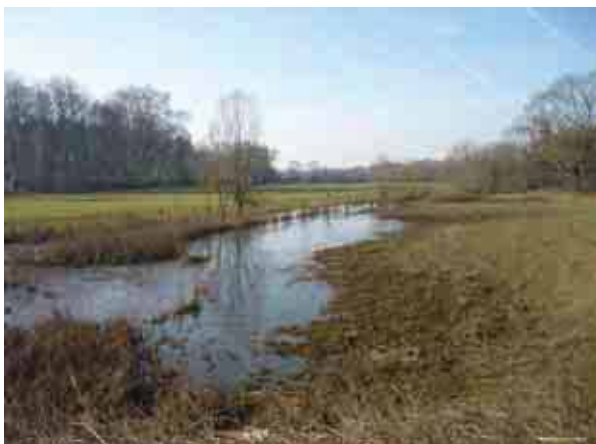
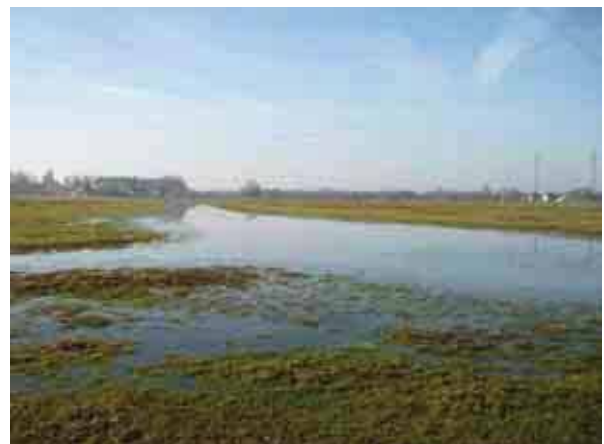
**Photographie 17 : Anneau ZH4 : zone humide du port Guillot, à gauche en aval du pont de la route de Port, à droite, en amont (LUX)**

Enfin, le secteur le plus intéressant est sans conteste la grande zone humide (Anneau ZH3) située de chaque côté du pont de la route du Port Guillot. Cette zone humide dont la superficie est estimée à 2.3 hectares est constituée de « trous » toujours en eau avec des berges extrêmement douces, presque plates, qui permettent le développement d'une végétation herbacée ou héliophytique, dès que les niveaux d'eau baissent. Ce site est probablement déjà fonctionnel pour la reproduction du brochet, même si on peut avoir des doutes sur l'influence du vannage à la sortie du bief de l'Anneau sur les remontées de brochet. Le vannage en tout cas limite l'effet « refuge » pour la faune piscicole que pourrait jouer les zones humides et le bief en cas de crue de la Saône.

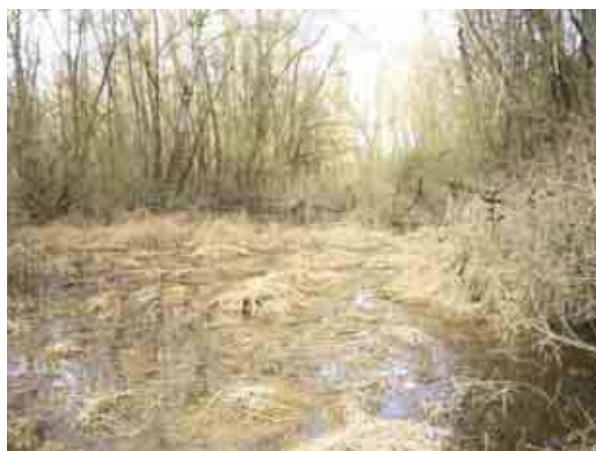
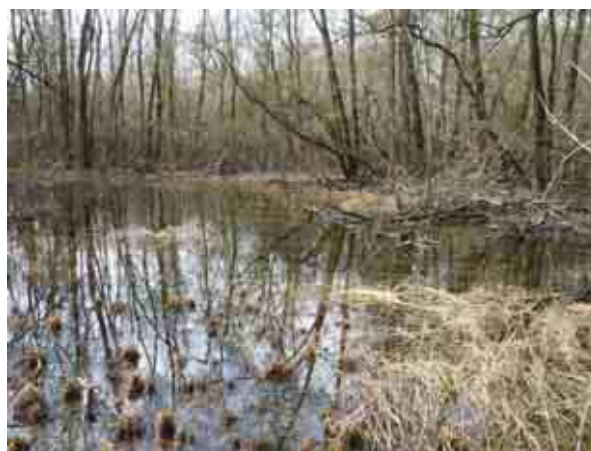
**Photographie 18 : Thalie ZH1 : zones humides situées dans le Bois du Pont Paron à SAINT-REMY**

reproduction du brochet. L'abattage d'arbres (sur une partie du site) ainsi qu'un léger terrassement dans le but de reconnecter les différentes zones humides entre elles permettraient d'augmenter les fonctionnalités piscicoles du site. L'importance du boisement du site ne nous a pas permis de cartographier et de localiser précisément ces zones humides.

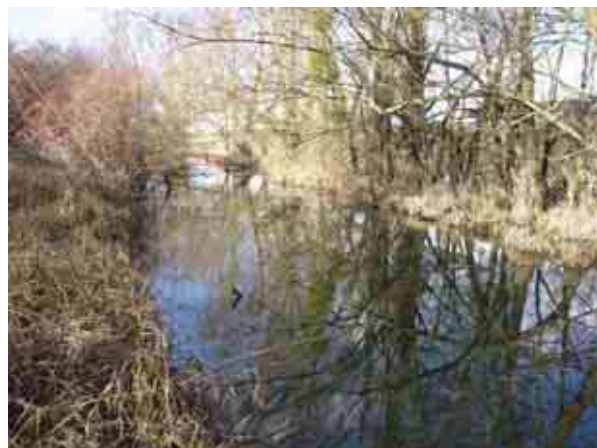
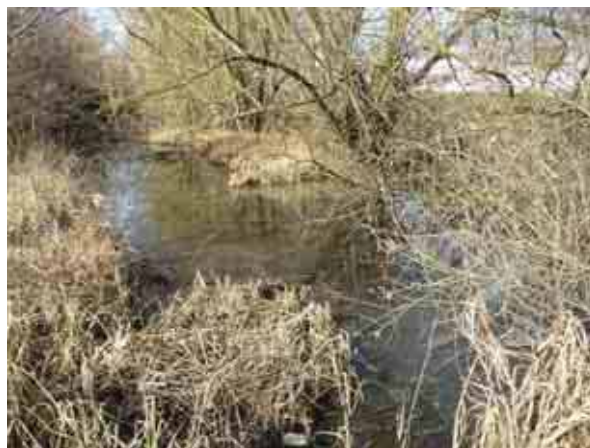
A proximité du centre commercial de la Thalie, un autre type de zones humides a été identifié : il s'agit d'un petit bras mort connecté par l'amont avec la Thalie (Thalie ZH2). Ce bras mort est très intéressant car il dispose de nombreuses berges en pente douce. Cependant, la présence de boisements limite là encore le développement d'une végétation hélophytique. La coupe de quelques arbres permettrait sans aucun doute d'améliorer les fonctionnalités de ce site.

**Photographie 19 : Thalie ZH2 : bras mort à côté du centre commercial de la Thalie**

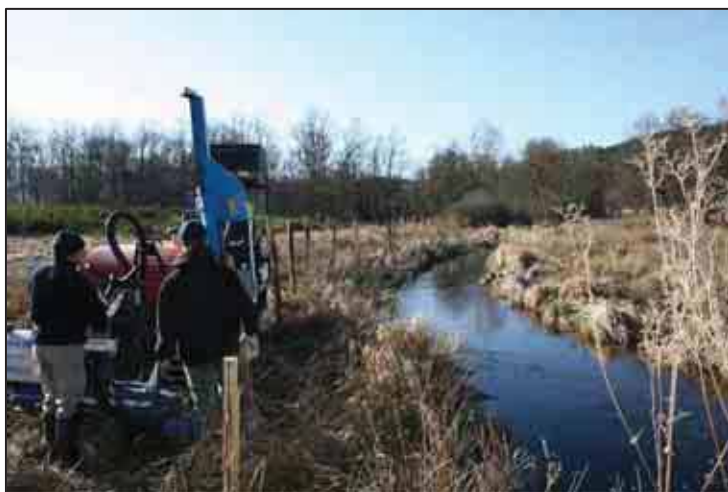
Photographie 20 : plantation d'un clôture en bord de cours d'eau (Sources : LIFE 04NAT/FR/000082)

Le maintien d'une bande boisée entre le milieu agricole et la berge est pourtant indispensable pour l'atteinte du bon état écologique des cours d'eau. Pour ce faire 2 solutions techniques peuvent être envisagées. La première consiste à installer des clôtures à une distance de 2 à 3 mètres de la berge et à aménager des abreuvoirs de façon à concentrer le piétinement en un seul point. Après protection, une régénération naturelle issue des arbres semenciers situés en amont peut-être espérée, notamment pour l'Aulne glutineux ou les saules. Cette solution est systématiquement proposée afin de limiter le coût de la restauration. Dans certains secteurs, il est cependant possible que l'état

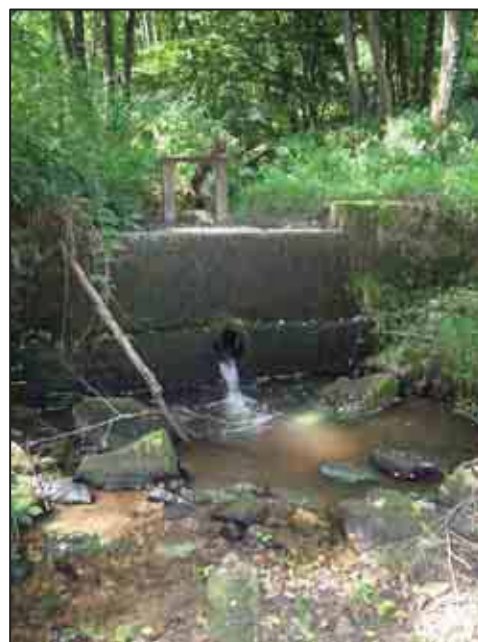
Photographie 21 : Seuil sur l'Orbize à « Theurey » (BARIZEY) qui pourrait être arasé

L'arasement d'un ouvrage reste la solution la plus efficace pour restaurer la circulation des espèces aquatiques. Il permet de plus au milieu aquatique de retrouver progressivement ses caractéristiques morphologiques naturelles (transport solide, variabilités des habitats, ...). Cette opération dépend néanmoins de l'état et de l'usage de l'ouvrage. Un ouvrage à l'abandon sans usage actuel et dans un contexte favorable peut-être assez facilement supprimé. Mais l'opération sera beaucoup plus délicate, pour un vannage de moulin en bon état. Il convient alors de s'orienter sur des solutions alternatives.

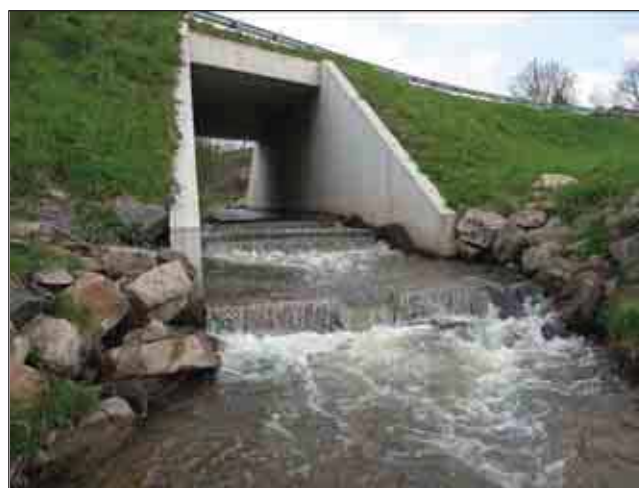
Photographie 22 : Aménagement de bassins successifs réalisé en Saône-et-Loire sur la Toule (bassin de la Grosne) à Trambly

Pour effacer l'impact d'une chute infranchissable, la technique classiquement utilisée est la création de pré-barrages ou de bassins successifs. Les seuils entre chaque bassin vont diviser le dénivelé en une succession de chutes franchissables par les espèces considérées. Cette technique est uniquement adaptée aux espèces sauteuses comme la truite fario. Pour cette espèce, les seuils des pré-bassins pourront atteindre 15 à 20 centimètres de haut. Pour les espèces marcheuses comme les écrevisses, on pourra prévoir une rampe de blocs rugueux sur un des côtés des bassins. Pour éviter le comblement des bassins par des sédiments, il est important de ne pas les prévoir trop grands, afin de conserver une puissance hydraulique suffisante à leur auto-curage.

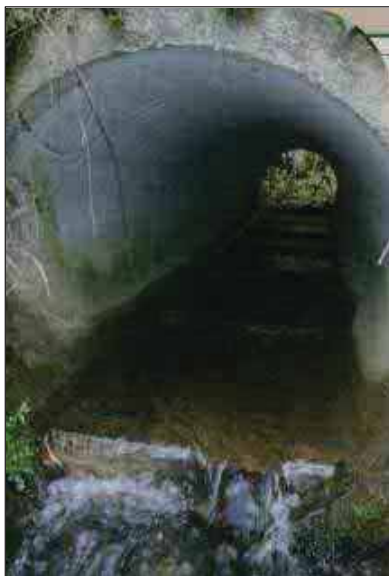
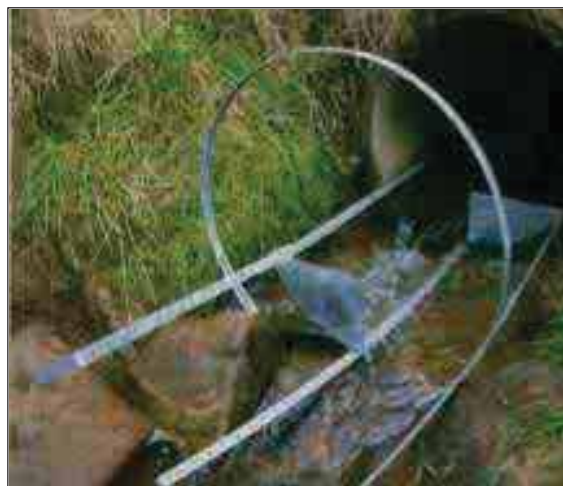
**Photographie 23 : Implantation de petits seuils dans une buse** (Sources : LIFE 04NAT/FR/000082)

Pour faciliter le déplacement des espèces aquatiques dans une buse, il est aussi possible de prévoir des aménagements à l'intérieur des ouvrages lorsque les caractéristiques le permettent (section suffisante, pente, ...). Ils permettent, grâce à l'installation de déflecteurs ou de seuils, de ralentir la vitesse des écoulements, d'augmenter la hauteur de la lame d'eau et la restauration d'un substrat similaire au lit du ruisseau.

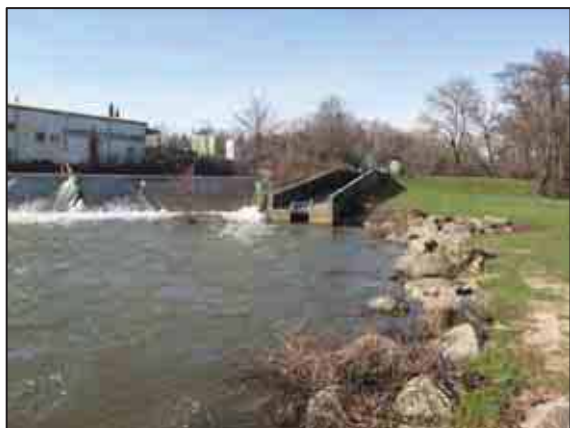
**Photographie 24 : passe à poissons sur l'Arroux à Gueugnon**

### Amélioration de la franchissabilité d'un seuil

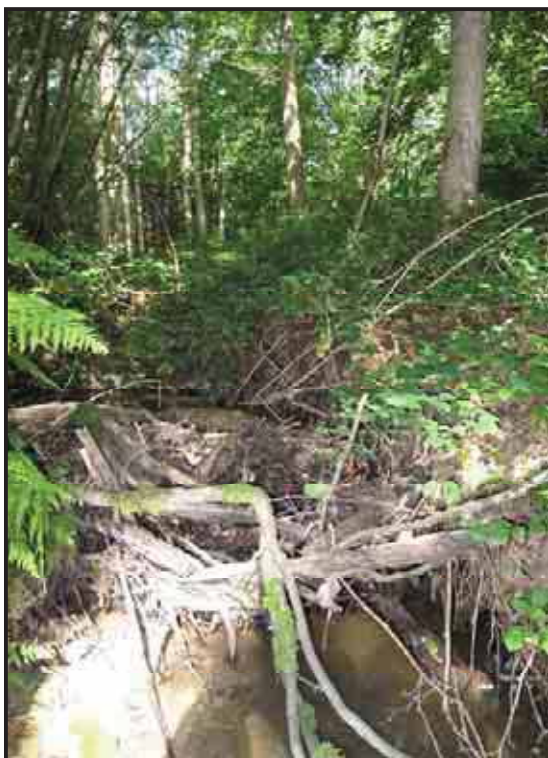
Type d'ouvrage : Embâcle  
 Etat (bon-moyen-dégradé) : -  
 Vanne (aucune-fond-surface) : Aucun  
 Dérivation : Aucun  
 Matériaux : Bois

Conditions de débits	Franchissable pour	
	1 truite 25cm	Autres espèces
Basses eaux	Non	Non
Module	Non	Non
Hautes eaux	Oui	Oui
non évalué

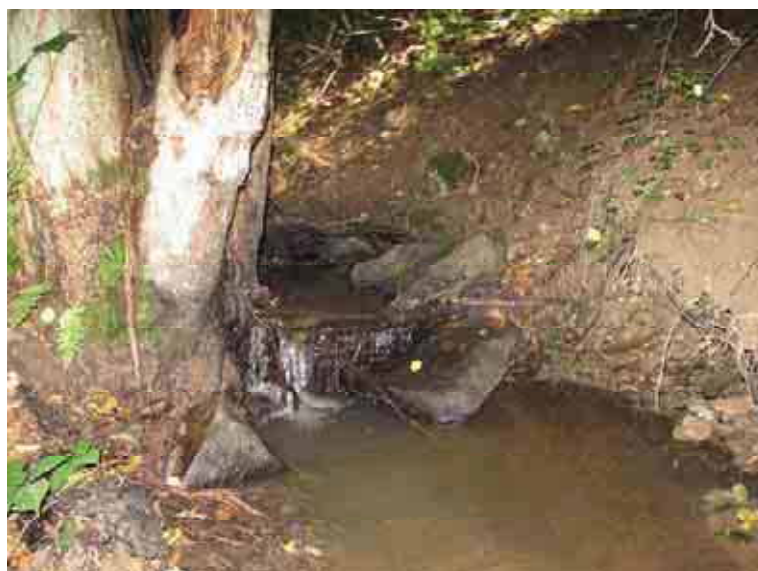
Nom Embacle dans le Bois des Vieux Cours  
 N° du seuil 2 Commune CHATEL-MORON  
 N° étude dynamique alluviale Non recensé X (RGF 93)  
 Code ROE Non recensé Y (RGF 93)

Type d'ouvrage : Embâcle Hauteur chute totale en m : 0,35  
 Etat (bon-moyen-dégradé) : - Hauteur chute max en m (si plusieurs) :  
 Vanne (aucune-fond-surface) : Aucun Profondeur fosse d'appel en m : 0,2  
 Dérivation : Aucun Inclinaison : Verticale  
 Matériaux : Racines

Conditions de débits	Franchissable pour	
	1 truite 25cm	Autres espèces
Basses eaux	Non	Non
Module	Oui	Non
Hautes eaux	Oui	Oui
non évalué

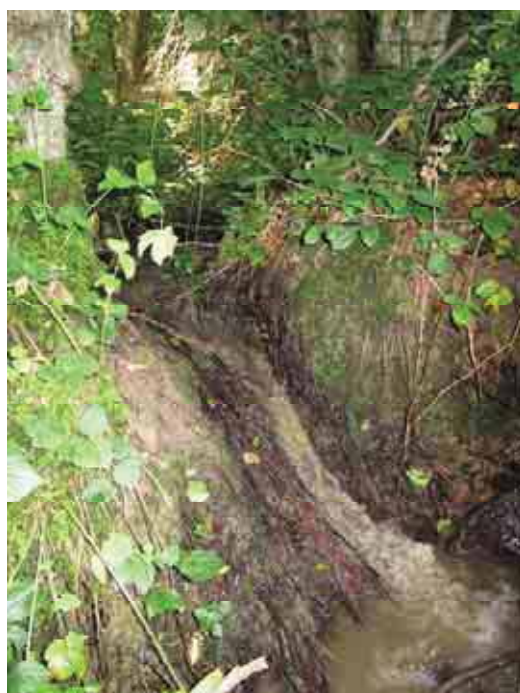
Nom : Affleurement rocheux dans le Bois des Vieux Cours  
 N° du seuil : 3      Commune : CHATEL-MORON  
 N° étude dynamique alluviale : Non recensé      X (RGF 93)  
 Code ROE : Non recensé      Y (RGF 93)

Type d'ouvrage : Seuil naturel      Hauteur chute totale en m : 0,8  
 Etat (bon-moyen-dégradé) : -      Hauteur chute max en m (si plusieurs) :  
 Vanne (aucune-fond-surface) : Aucun      Profondeur fosse d'appel en m : 0,1  
 Dérivation : Aucun      Inclinaison : Forte (>10 %)  
 Matériaux : Racines, pierre, bois

Conditions de débits	Franchissable pour	
	1 truite 25cm	Autres espèces
Basses eaux	Non	Non
Module	Oui	Non
Hautes eaux	Oui	Non
non évalué

Le seuil, tout à fait naturel, est constitué notamment par un affleurement rocheux. Il n'est donc pas envisageable de l'aménager.

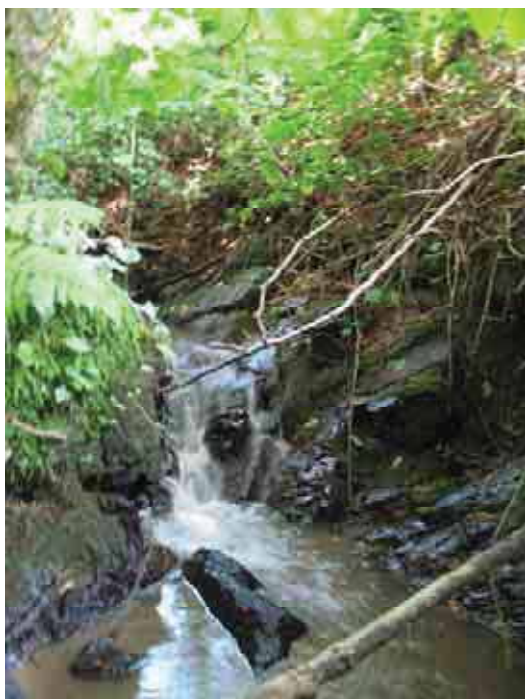
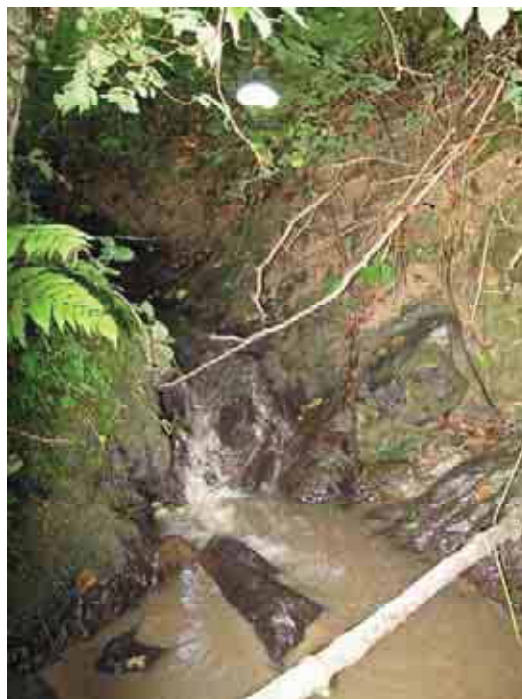
Nom : Affleurement rocheux dans le Bois des Vieux Cours  
 N° du seuil : 4      Commune : CHATEL-MORON  
 N° étude dynamique alluviale : Non recensé      X (RGF 93)  
 Code ROE : Non recensé      Y (RGF 93)

Type d'ouvrage : Seuil naturel  
 Etat (bon-moyen-dégradé) : -  
 Vanne (aucune-fond-surface) : Aucun  
 Dérivation : Aucun  
 Matériaux : Pierre

Conditions de débits	Franchissable pour	
	1 truite 25cm	Autres espèces
Basses eaux	Non	Non
Module	Oui	Non
Hautes eaux	Oui	Non
non évalué

Le seuil, tout à fait naturel, est constitué par un affleurement rocheux. Il n'est donc pas envisageable de l'aménager.

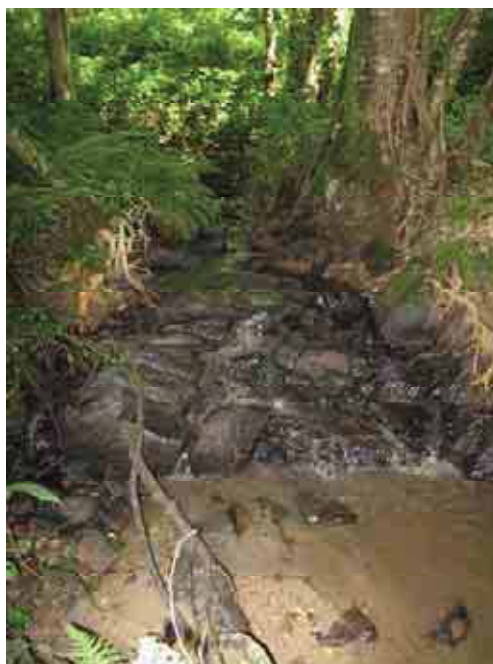
Nom : Affleurement rocheux dans le Bois des Vieux Cours  
 N° du seuil : 5                      Commune : CHATEL-MORON  
 N° étude dynamique alluviale : Non recensé    X (RGF 93)  
 Code ROE : Non recensé            Y (RGF 93)

Type d'ouvrage : Seuil naturel  
 Etat (bon-moyen-dégradé) : -  
 Vanne (aucune-fond-surface) : Aucun  
 Dérivation : Aucun  
 Matériaux : Pierre

Conditions de débits	Franchissable pour	
	1 truite 25cm	Autres espèces
Basses eaux	Non	Non
Module	Non	Non
Hautes eaux	Oui	Non
non évalué

Le seuil, tout à fait naturel, est constitué par un affleurement rocheux. Il n'est donc pas envisageable de l'aménager.

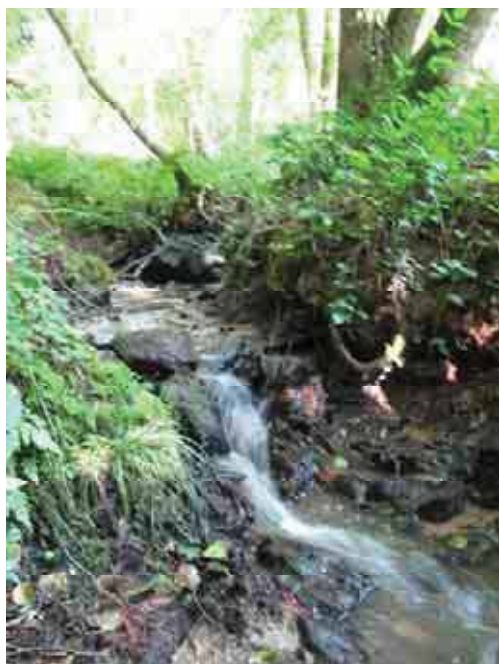
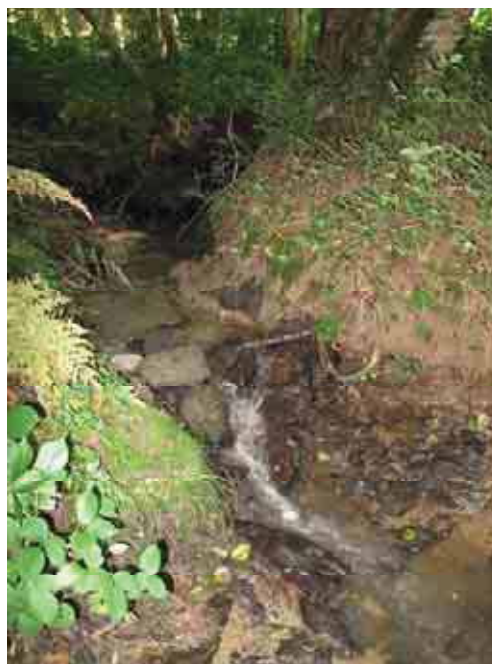
Nom : Affleurement rocheux dans le Bois des Vieux Cours  
 N° du seuil : 6      Commune : CHATEL-MORON  
 N° étude dynamique alluviale : Non recensé      X (RGF 93)  
 Code ROE : Non recensé      Y (RGF 93)

Type d'ouvrage : Seuil naturel  
 Etat (bon-moyen-dégradé) : -  
 Vanne (aucune-fond-surface) : Aucun  
 Dérivation : Aucun  
 Matériaux : Pierre

Conditions de débits	Franchissable pour	
	1 truite 25cm	Autres espèces
Basses eaux	Non	Non
Module	Oui	Non
Hautes eaux	Oui	Non
non évalué

Le seuil, tout à fait naturel, est constitué par un affleurement rocheux. Il n'est donc pas envisageable de l'aménager.

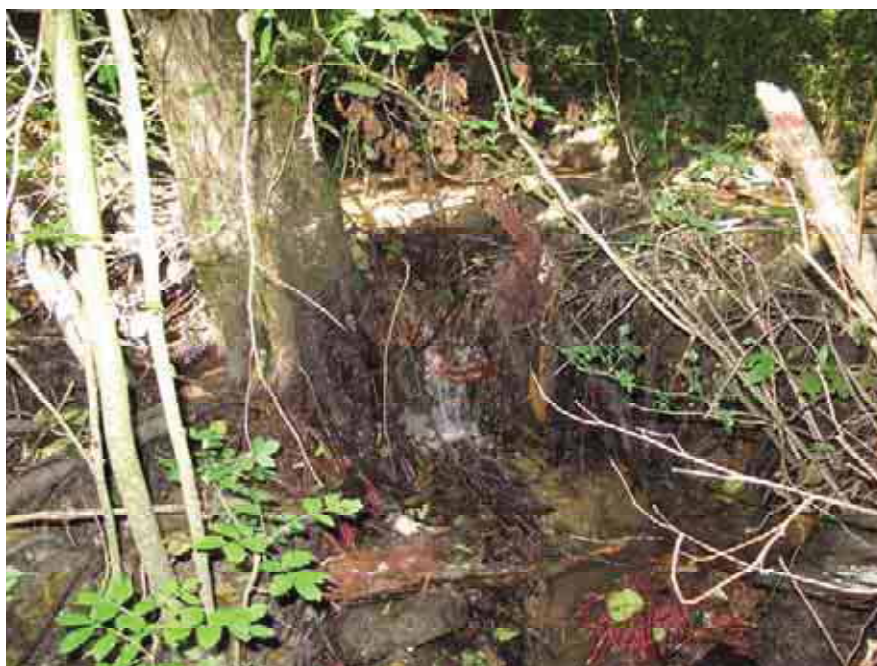
Nom Embâcle dans le Bois des Vieux Cours  
 N° du seuil 7 Commune CHATEL-MORON  
 N° étude dynamique alluviale Non recensé X (RGF 93)  
 Code ROE Non recensé Y (RGF 93)

Type d'ouvrage : Embâcle  
 Etat (bon-moyen-dégradé) : -  
 Vanne (aucune-fond-surface) : Aucun  
 Dérivation : Aucun  
 Matériaux : Bois, racine

Conditions de débits	Franchissable pour	
	1 truite 25cm	Autres espèces
Basses eaux	Non	Non
Module	Oui	Non
Hautes eaux	Oui	Oui
non évalué

L'ouvrage peut être contourné en période de hautes eaux, d'où un franchissement possible par la faune piscicole.

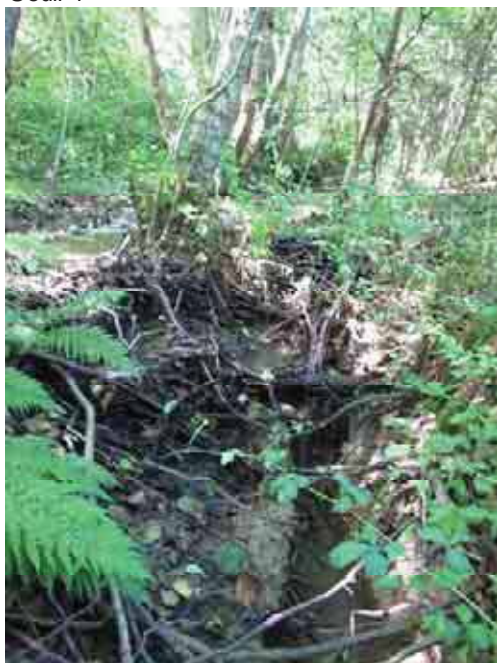
Seuil 1

Type d'ouvrage : Embâcle  
 Etat (bon-moyen-dégradé) : -  
 Vanne (aucune-fond-surface) : Aucun  
 Dérivation : Aucun  
 Matériaux : Racines, branches

seuil 1	seuil 2
Hauteur chute totale en m	0,7	0,8
Hauteur chute max en m (si plusieurs)		
Profondeur fosse d'appel en m	0,7	0,4
Inclinaison	Infiltrations	Verticale

Conditions de débits	Franchissable pour	
	1 truite 25cm	Autres espèces
Basses eaux	Non	Non
Module	Non	Non
Hautes eaux	Oui	Oui
non évalué

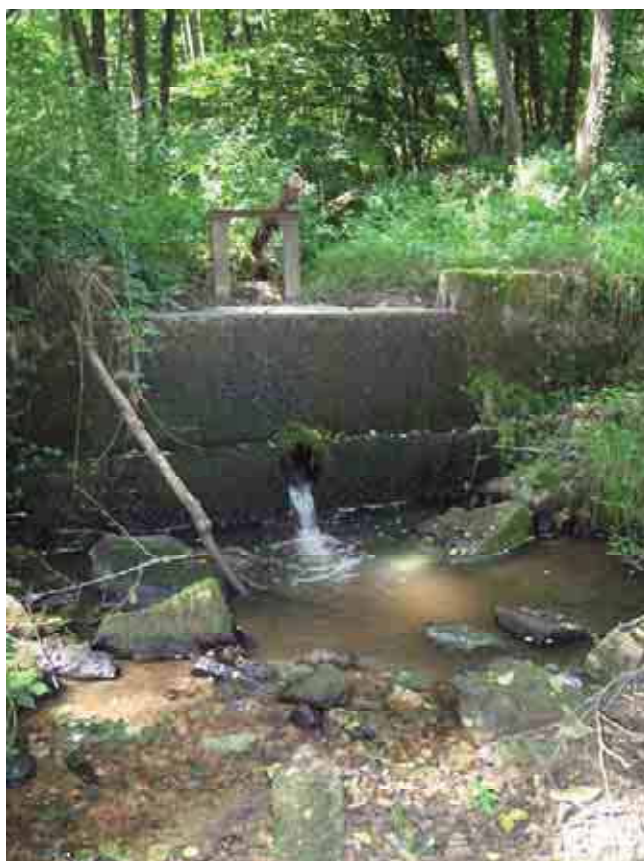
Nom : Seuil pour prise d'eau de l'ancienne pisciculture  
 N° du seuil : 12      Commune : BARIZEY  
 N° étude dynamique alluviale : OH53      X (RGF 93)  
 Code ROE : Non recensé      Y (RGF 93)

Ancien seuil de la prise d'eau de la pisciculture

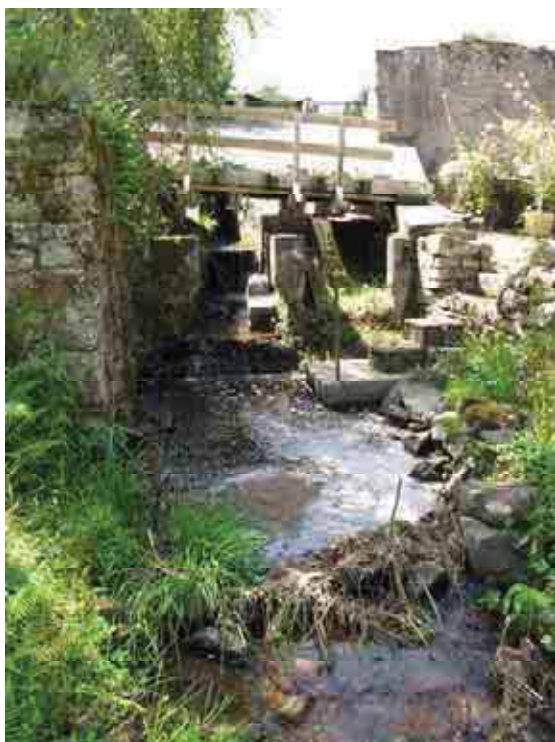
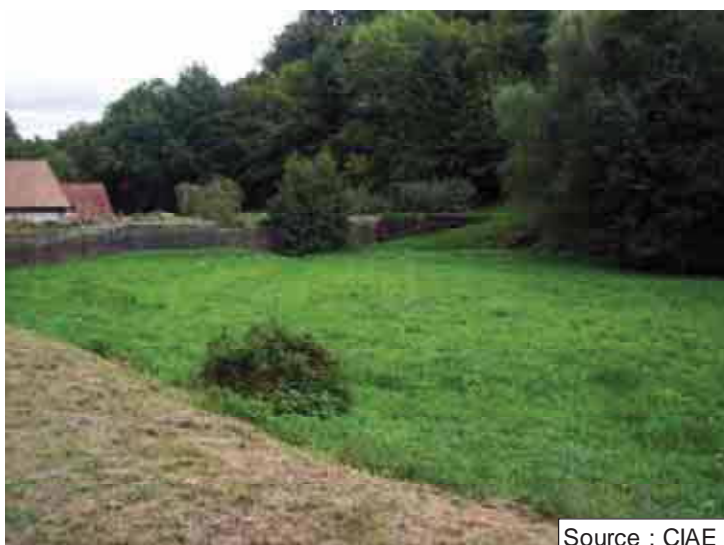
Nom : Seuil de l'ancien étang de Theurey  
 N° du seuil : 13      Commune : BARIZEY  
 N° étude dynamique alluviale : OH52      X (RGF 93)  
 Code ROE : 24906      Y (RGF 93)

Ancienne digue d'étang - Résultats non en adéquation avec l'étude dynamique alluviale, car il y a toujours un seuil infranchissable - Seuil vu de loin car propriété privée

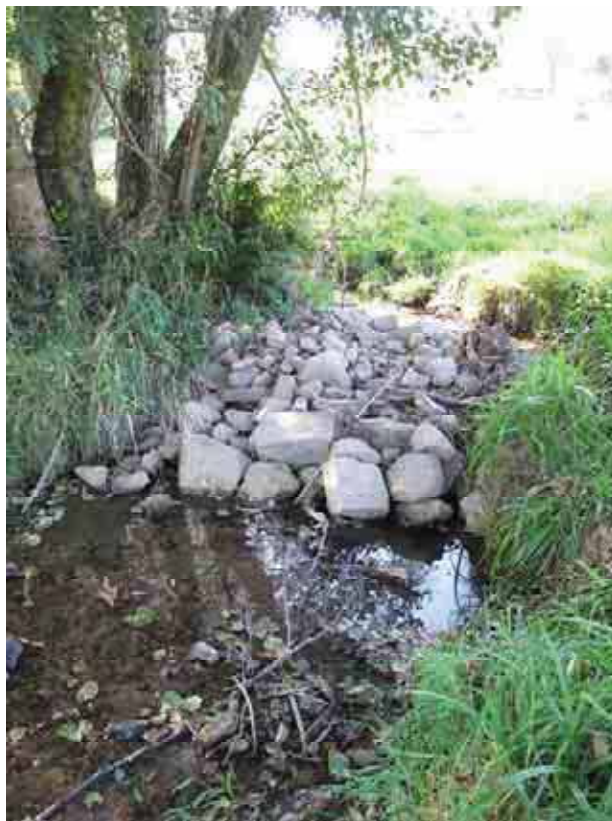
Nom : Seuil en pierre (servant à alimenter une prise d'eau ?)  
 N° du seuil : 15      Commune : BARIZEY  
 N° étude dynamique alluviale : Non recensé      X (RGF 93)  
 Code ROE : Non recensé      Y (RGF 93)

Doute sur l'usage du seuil

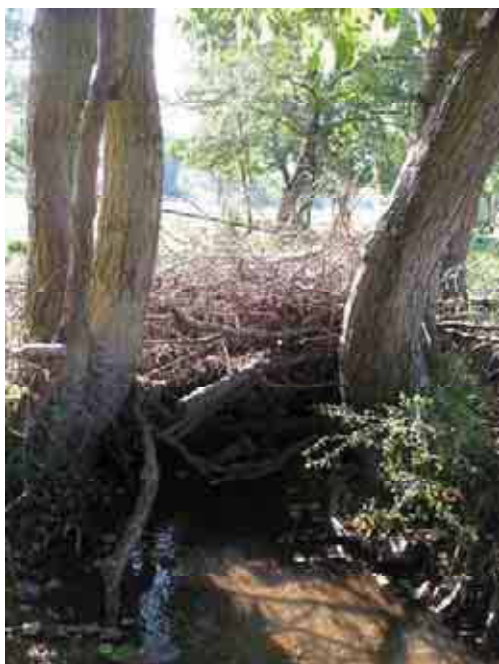
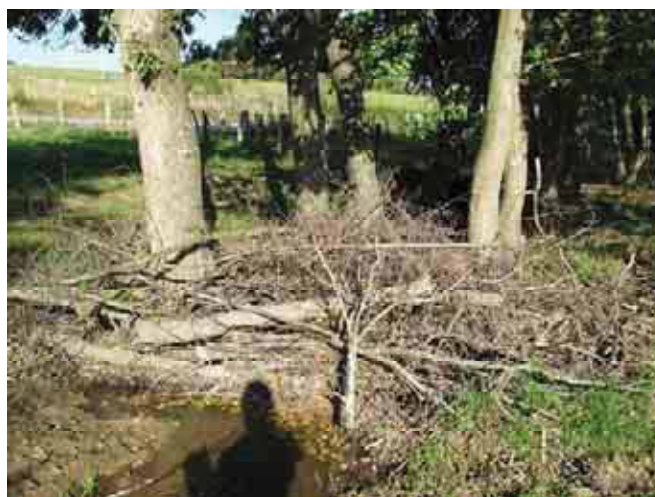
Nom Branches posées en travers de la rivière dans le Pré de la Chaudaine  
 N° du seuil 16 Commune BARIZEY  
 N° étude dynamique alluviale Non recensé X (RGF 93)  
 Code ROE Non recensé Y (RGF 93)

Type d'obstacle étonnant car il s'agit de branches coupées qui ont été volontairement mises en travers du cours d'eau.

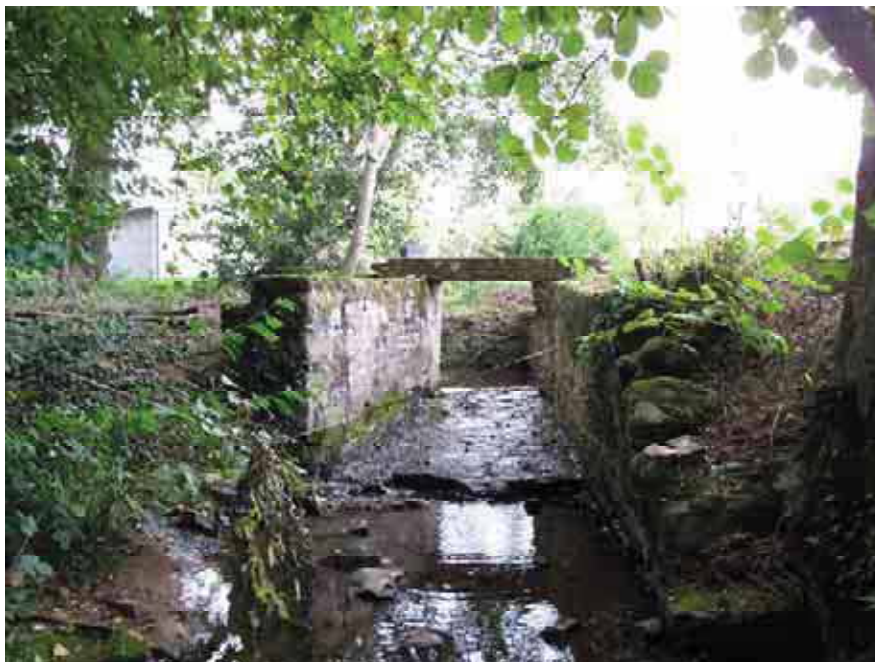
Nom : Ostacle d'un ancien moulin à la Mère Loison  
 N° du seuil : 19      Commune : BARIZEY  
 N° étude dynamique alluviale : OH51      X (RGF 93)  
 Code ROE : 24904      Y (RGF 93)

Désaccord avec analyse bureau d'études CAEI : ce seuil est bien implanté dans le lit de l'Orbize

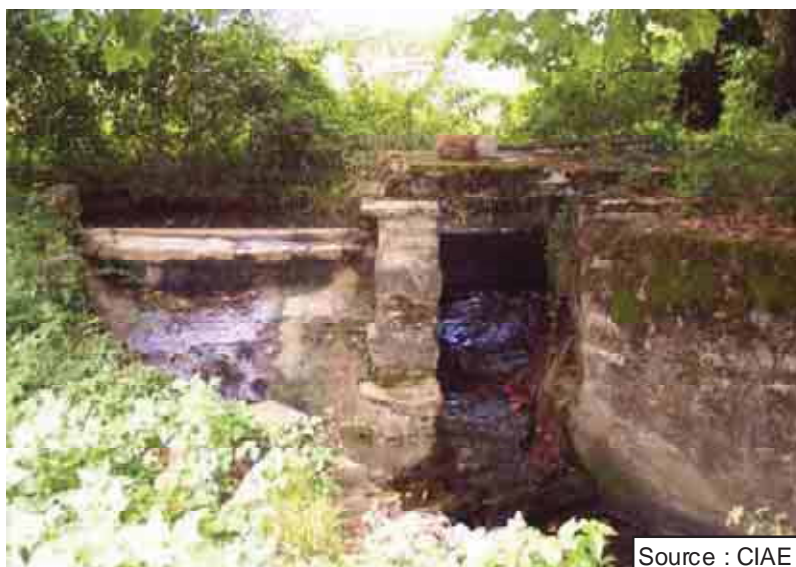
Vannage appartenant probablement à l'ancien Moulin Chateau. Il ne reste plus que cet ouvrage comme vestige. Il n'y a donc plus d'usage.

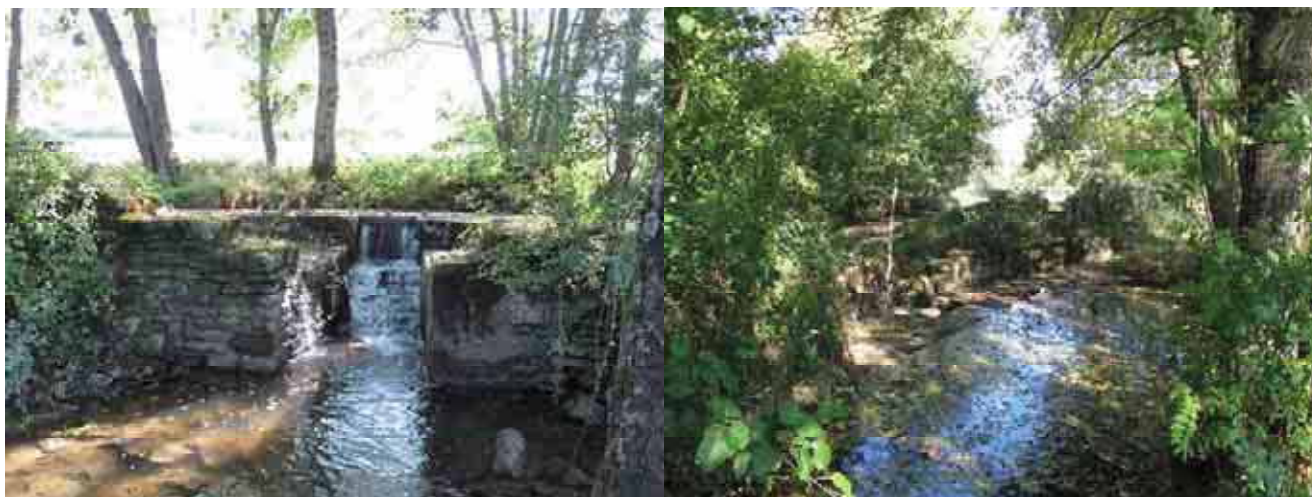
Nom : Seuil d'alimentation de l'ancien bief du Moulin Liboureau  
 N° du seuil : 24      Commune : SAINT-JEAN-DE-VAUX  
 N° étude dynamique alluviale : OH49b      X (RGF 93)  
 Code ROE : Non recensé      Y (RGF 93)

Seuil qui servait à alimenter le bief du Moulin Liboureau aujourd'hui totalement bouché

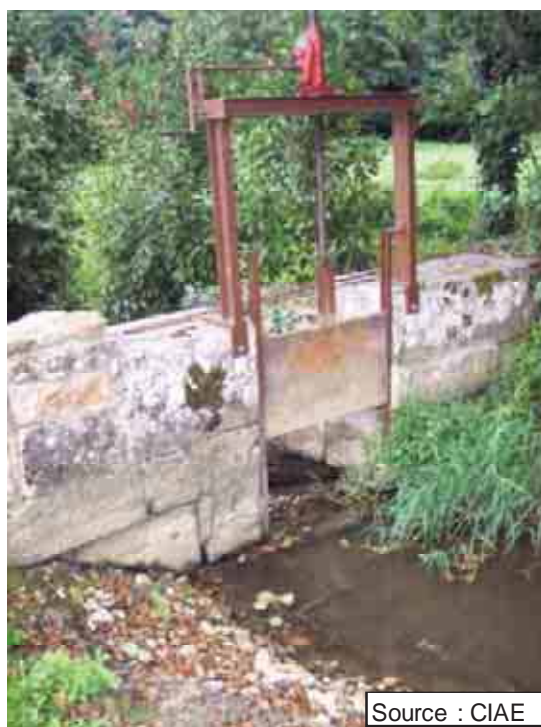
Seuil situé sur bief, d'où un faible intérêt à l'aménager.

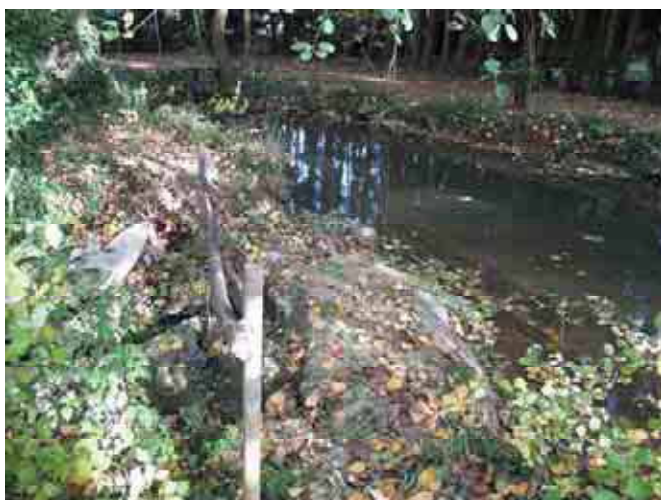
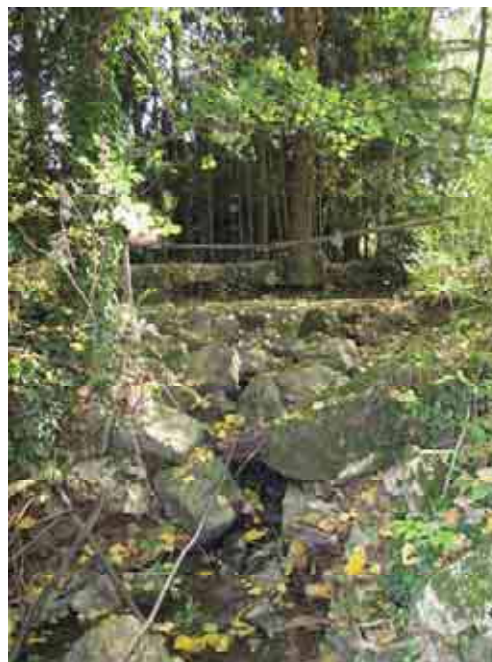
Nom : Seuil d'alimentation du bief du Moulin de Mellecey  
 N° du seuil : 32 Commune : MELLECEY  
 N° étude dynamique alluviale : Non recensé X (RGF 93)  
 Code ROE : Non recensé Y (RGF 93)

Problème de débit réservé le jour de la visite.

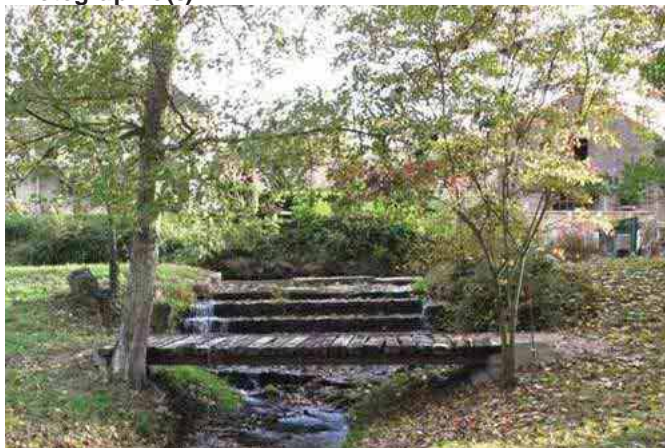
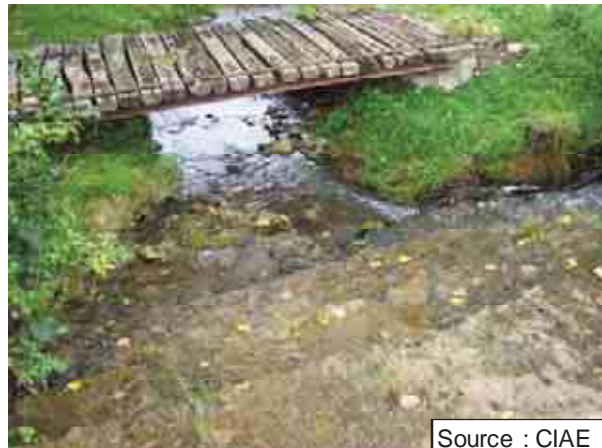
Seuil de décharge du moulin.
