# ETUDE PISCICOLE ET ASTACICOLE DES RIVIERES DU BASSIN DE LA CORNE

Etude préalable au Contrat des Rivières du Chalonnais

Rapport final – Avril 2012

Fédération de Saône-et-Loire pour la Pêche et la Protection du Milieu Aquatique

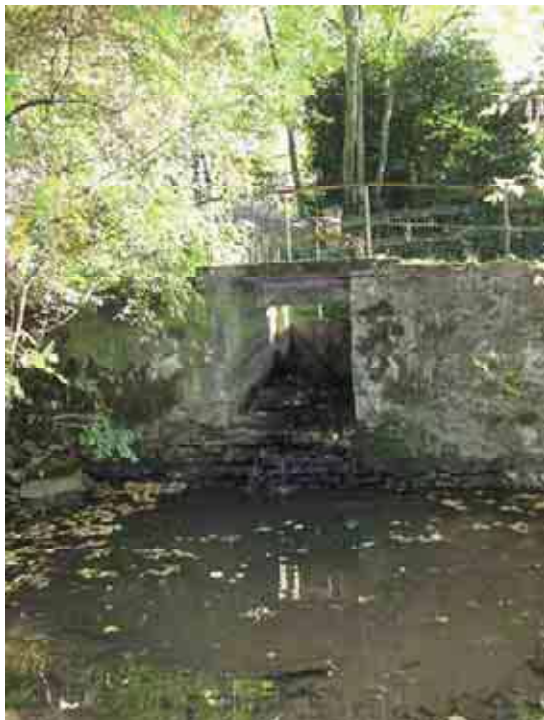
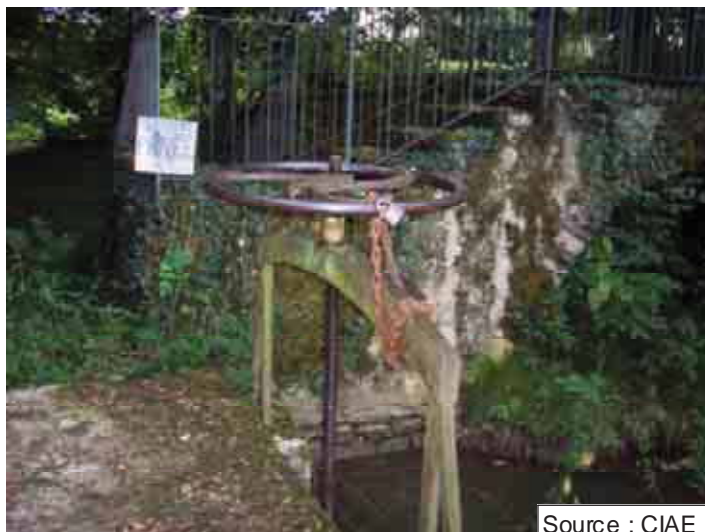
Type d'ouvrage : Vannage  
 Etat (bon-moyen-dégradé) : Moyen  
 Vanne (aucune-fond-surface) : Surface  
 Dérivation : Oui  
 Matériaux : Béton, métal

Hauteur chute totale en m : INFILTRATIONS (le jour de la visite)  
 Hauteur chute max en m (si plusieurs) :  
 Profondeur fosse d'appel en m :  
 Inclinaison : Verticale

Conditions de débits	Franchissable pour	
	1 truite 25cm	Autres espèces
Basses eaux	Non	Non
Module	Non	Non
Hautes eaux	Non	Non
non évalué

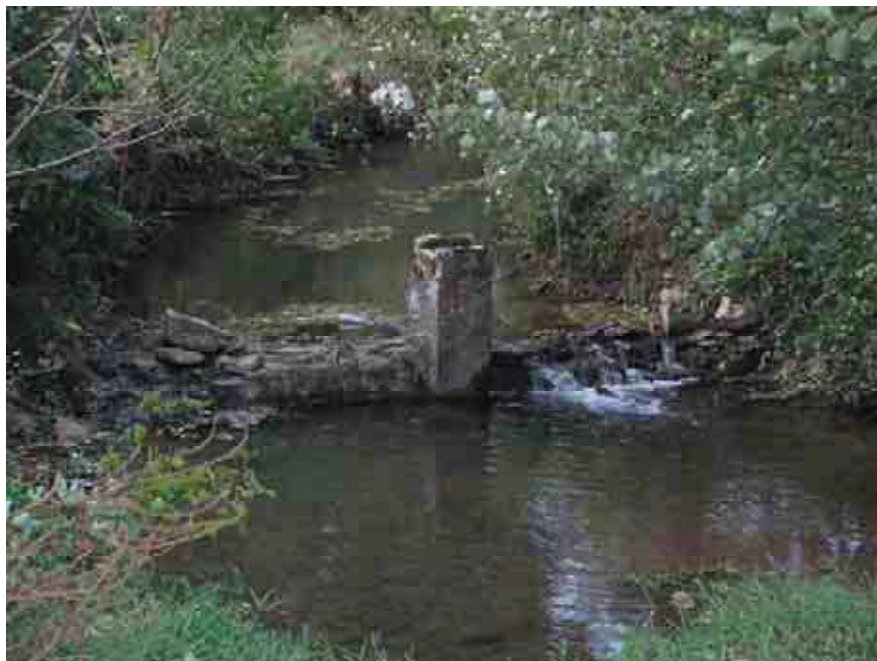
Type d'ouvrage : Seuil  
 Etat (bon-moyen-dégradé) : Dégradé  
 Vanne (aucune-fond-surface) : Aucun  
 Dérivation : Aucun  
 Matériaux :

Conditions de débits	Franchissable pour	
	1 truite 25cm	Autres espèces
Basses eaux	Oui	Non
Module	Oui	Oui
Hautes eaux	Oui	Oui
non évalué

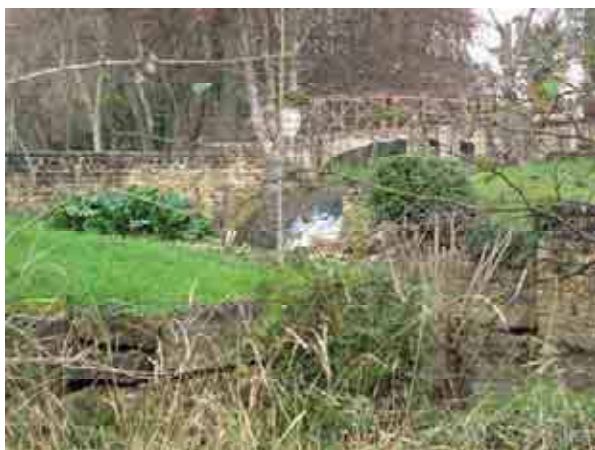
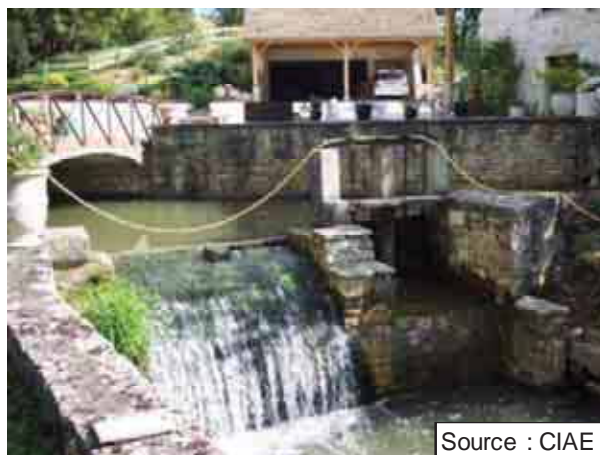
Type d'ouvrage : Seuil  
 Etat (bon-moyen-dégradé) : Bon  
 Vanne (aucune-fond-surface) : Aucun  
 Dérivation : Oui  
 Matériaux : Béton

Conditions de débits	Franchissable pour	
	1 truite 25cm	Autres espèces
Basses eaux	Non	Non
Module	Non	Non
Hautes eaux	Non	Non
non évalué

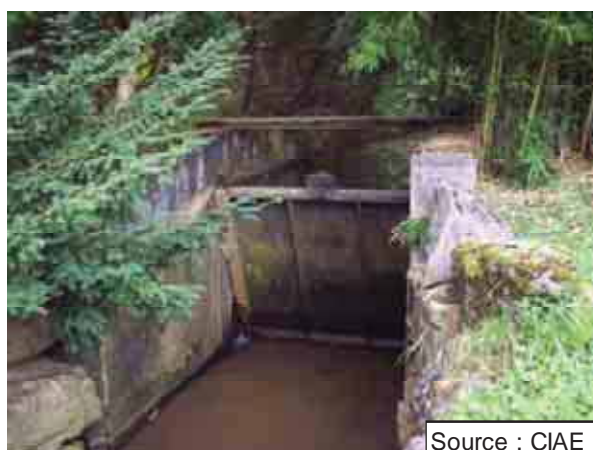
Type d'ouvrage : Vannage automatique  
 Etat (bon-moyen-dégradé) : Bon  
 Vanne (aucune-fond-surface) : Surface  
 Dérivation : Oui  
 Matériaux : Métal, béton

Conditions de débits	Franchissable pour	
	1 truite 25cm	Autres espèces
Basses eaux	Non	Non
Module	Non	Non
Hauts eaux	Non	Non
non évalué

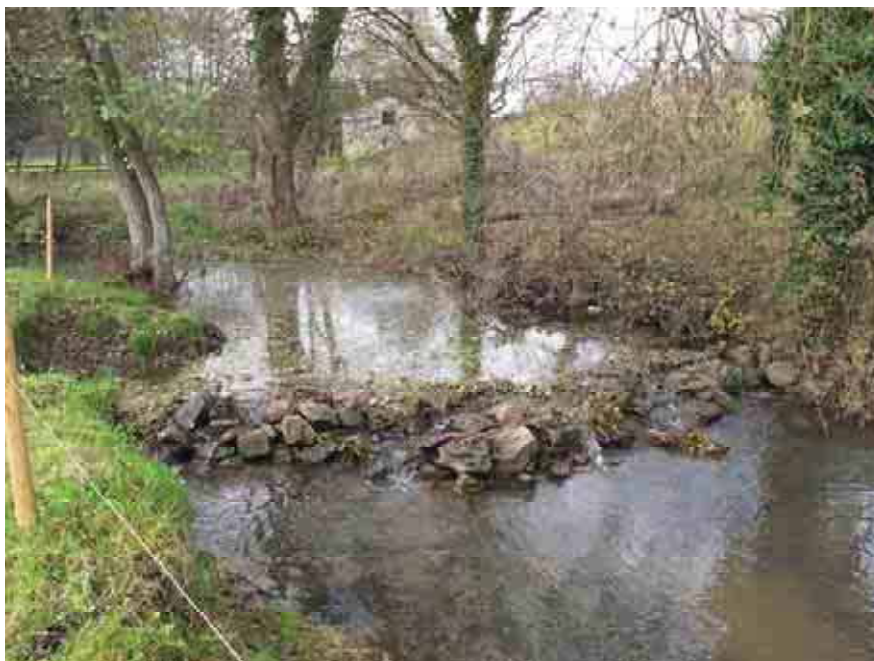
Nom : Seuil en pierre à Germolles  
 N° du seuil : 38      Commune : MELLECEY  
 N° étude dynamique alluviale : Non recensé    X (RGF 93)  
 Code ROE : Non recensé    Y (RGF 93)

Type d'ouvrage : Seuil  
 Etat (bon-moyen-dégradé) : -  
 Vanne (aucune-fond-surface) : Aucun  
 Dérivation : Aucun  
 Matériaux : Pierre

Conditions de débits	Franchissable pour	
	1 truite 25cm	Autres espèces
Basses eaux	Oui	Non
Module	Oui	Oui
Hautes eaux	Oui	Oui
non évalué

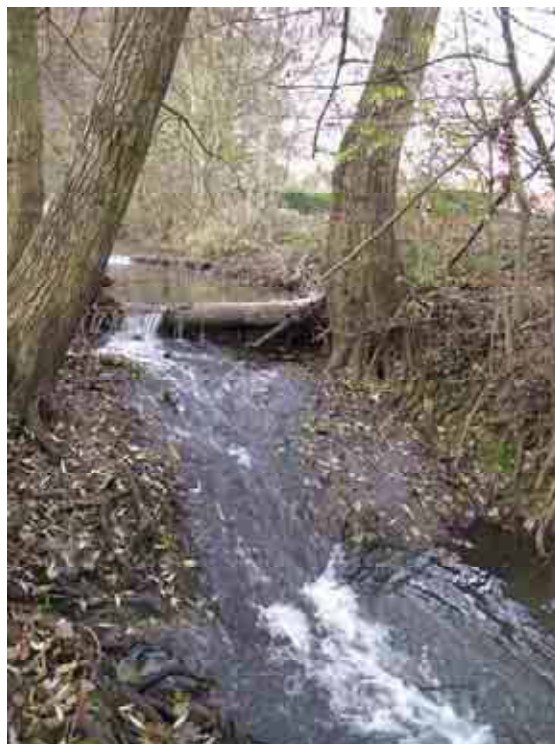
Type d'ouvrage : Embâcle  
 Etat (bon-moyen-dégradé) : -  
 Vanne (aucune-fond-surface) : Aucun  
 Dérivation : Aucun  
 Matériaux : Racines, bois

Conditions de débits	Franchissable pour	
	1 truite 25cm	Autres espèces
Basses eaux	Non	Non
Module	Non	Non
Hautes eaux	Non	Non
non évalué

Seuil apparu probablement en raison d'une forte érosion régressive. Les racines des deux arbres, et peut-être un affleurement rocheux, constituent un point dur qui s'est peu à peu transformé en seuil.

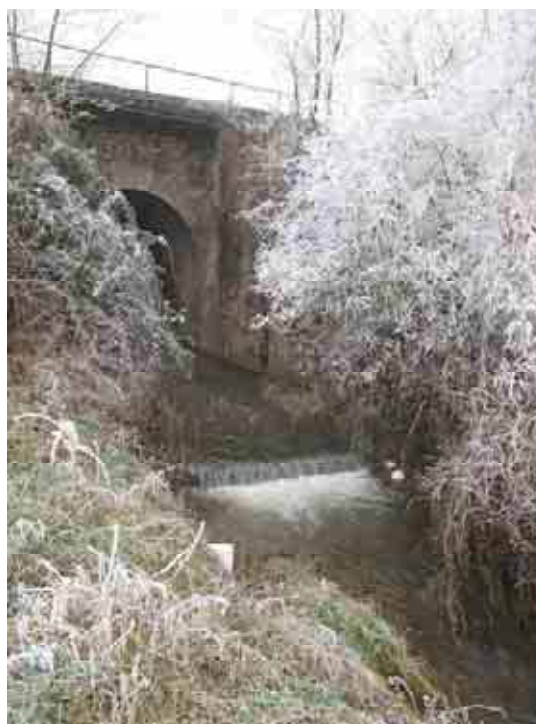
Type d'ouvrage : Radier  
 Etat (bon-moyen-dégradé) : Bon  
 Vanne (aucune-fond-surface) : Aucun  
 Dérivation : Aucun  
 Matériaux : Pierre

Conditions de débits	Franchissable pour	
	1 truite 25cm	Autres espèces
Basses eaux	Oui	Non
Module	Oui	Non
Hautes eaux	Oui	Oui
non évalué

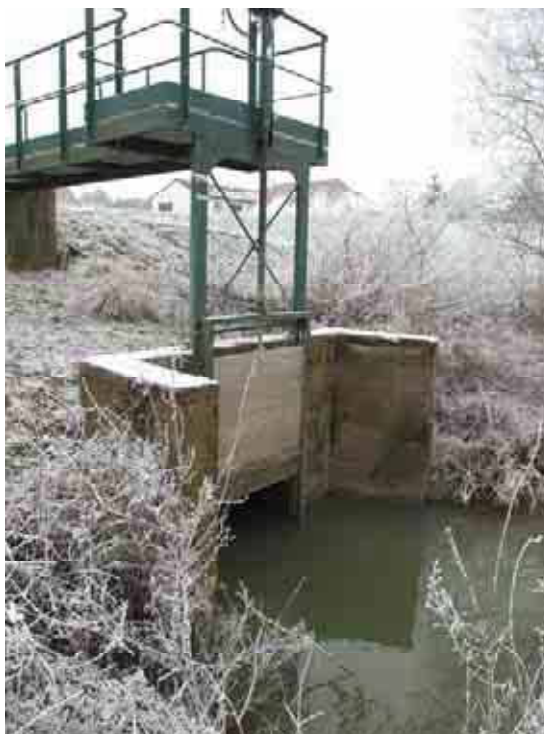
Type d'ouvrage : Vannage  
 Etat (bon-moyen-dégradé) : Bon  
 Vanne (aucune-fond-surface) : Fond  
 Dérivation : Aucun  
 Matériaux : Béton

Conditions de débits	Franchissable pour	
	1 truite 25cm	Autres espèces
Basses eaux	vanne fermée : infranchissable pour tous les poissons, vanne ouverte : franchissable	
Module		
Hautes eaux		
non évalué

Propriétaire : Non connu  
 Fonction de l'ouvrage : protection de parcelles cultivées contre les crues

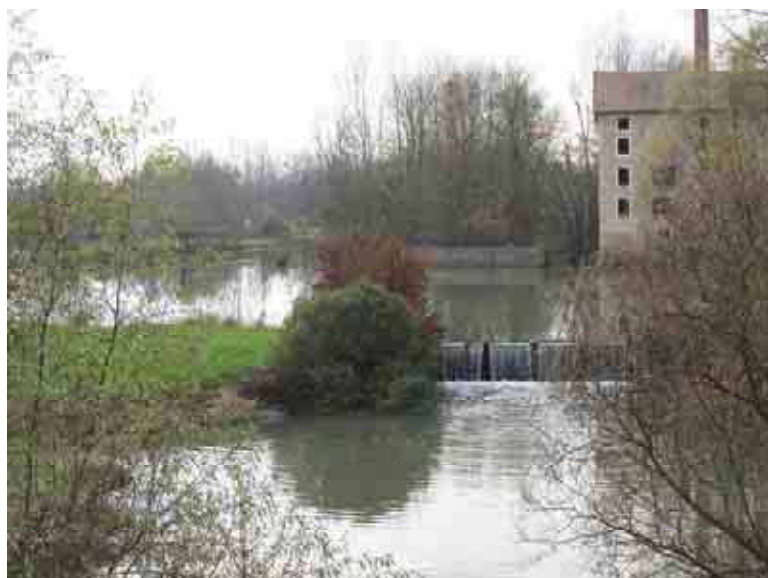
Nom : Vannage automatique du Moulin de Droux  
 Cours d'eau : Corne  
 N° du seuil : 2                      Commune : SAINT-REMY  
 N° étude dynamique alluviale : OH1                      X (RGF 93)  
 Code ROE : ROE28931                      Y (RGF 93)

Type d'ouvrage : Vannage auto  
 Etat (bon-moyen-dégradé) : Bon  
 Vanne (aucune-fond-surface) : Surface  
 Dérivation : Aucun  
 Matériaux : Béton

Conditions de débits	Franchissable pour	
	1 truite 25cm	Autres espèces
Basses eaux	Non	Non
Module	Non	Non
Hautes eaux	Non	Non
non évalué

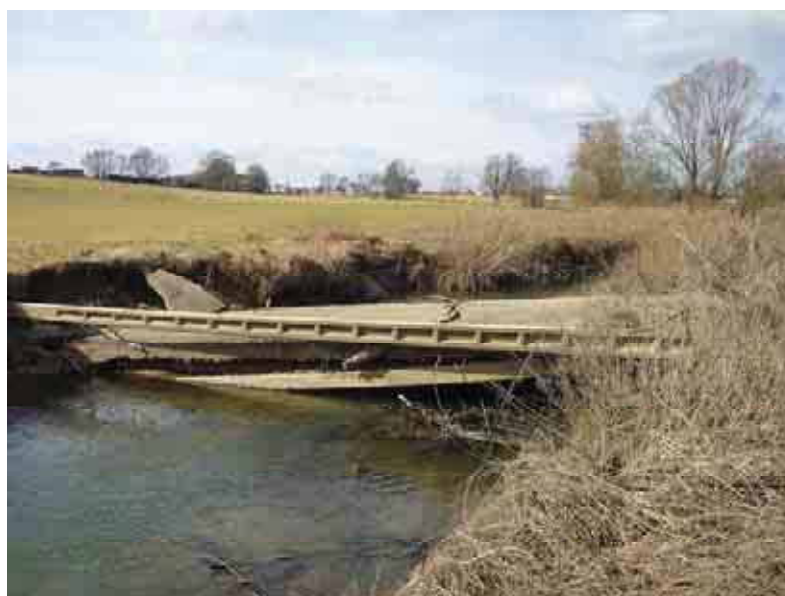
Nom : Pont agricole effondré dans la Thalie  
 Cours d'eau : Thalie  
 N° du seuil : 3      Commune : CHALON-SUR-SAONE / CHATENOY-LE-ROYAL  
 N° étude dynamique alluviale : Non recensé      X (RGF 93)  
 Code ROE : Non recensé      Y (RGF 93)

Type d'ouvrage : Pont effondré  
 Etat (bon-moyen-dégradé) : Dégradé  
 Vanne (aucune-fond-surface) : Aucun  
 Dérivation : Aucun  
 Matériaux : Béton

Ce pont effondré dans la Thalie servait de passage agricole. L'eau s'infiltré à travers les ruines du pont, mais il y a un doute sur sa franchissabilité piscicole. Ce pont doit impérativement être retiré, car il bouche totalement le lit de la Thalie.
