ARTERE DU MACONNAIS

CANALISATION GENELARD (71) – ETREZ (01)

IDENTIFICATION ET PROPOSITIONS DE MESURES COMPENSATOIRES POUR LES COURS D'EAU TRAVERSES

NOVEMBRE 2009

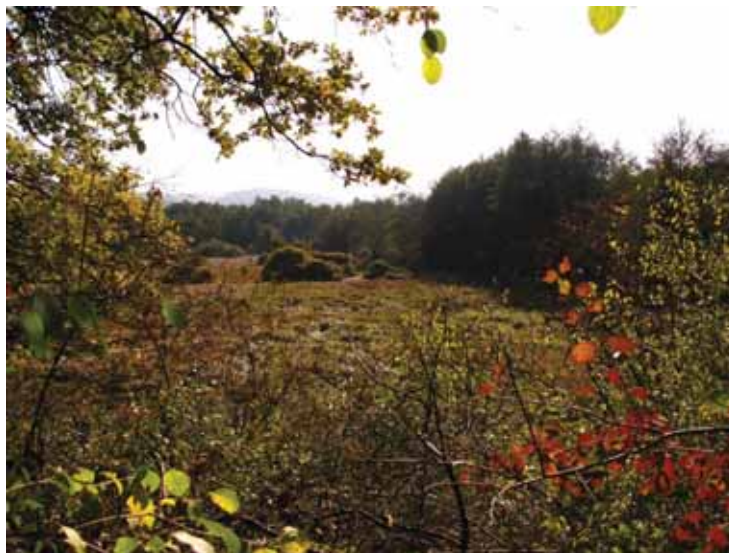
Photo n° 3 : Vue depuis la digue sur l'ancien étang des Argolets (Cortambert)

Un grand plan d'eau de 15 ha était autrefois implanté sur le ruisseau des Argolets. Même si les ouvrages sont encore présents (digue, système de vidange, déversoir, ...), le plan d'eau n'est aujourd'hui plus maintenu en eau. Cet étang a évolué vers une grande zone humide et une ripisylve s'est développée le long du ruisseau des Argolets au sein de l'ancien plan d'eau.

Un autre plan d'eau, de taille beaucoup plus importante (15 ha environ), était aussi implanté sur le ruisseau des Argolets (cf. Photo n° 3). Les ouvrages liés à ce plan d'eau sont d'ailleurs toujours visibles : digue, bonde (cf. Photo n° 12) et trop-plein. La population d'écrevisses à pieds blancs observée sur le ruisseau est aujourd'hui en partie implantée dans cet ancien plan d'eau. Il est aujourd'hui essentiel pour la survie de cette population que cet étang ne soit pas remis en eau.

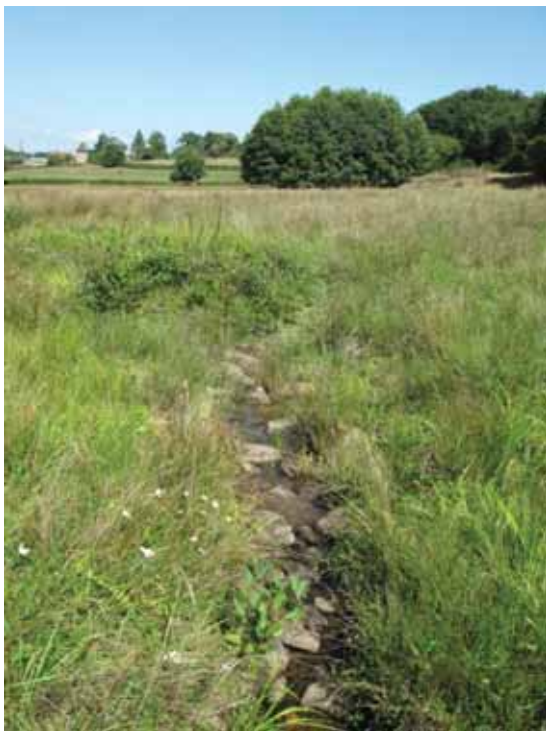
Photo n° 6 : Illustration de l'absence de ripisylve sur le ruisseau de la Verrerie dans les prés du Breuil (Ciry-le-Noble)

La ripisylve a été supprimée sur la quasi-totalité des prairies du tronçon étudié (cf. Carte n° 4 et Photo n° 6). Les arbres constituent pourtant des abris essentiels pour la faune piscicole et astacicole. En outre, ils contribuent au maintien et à la protection des berges et du lit mineur des cours d'eau.

Les observations d'écrevisses sur ce cours d'eau n'ont d'ailleurs été réalisées que dans les secteurs arborés (zones de forêts et ou de bosquets en prairie).

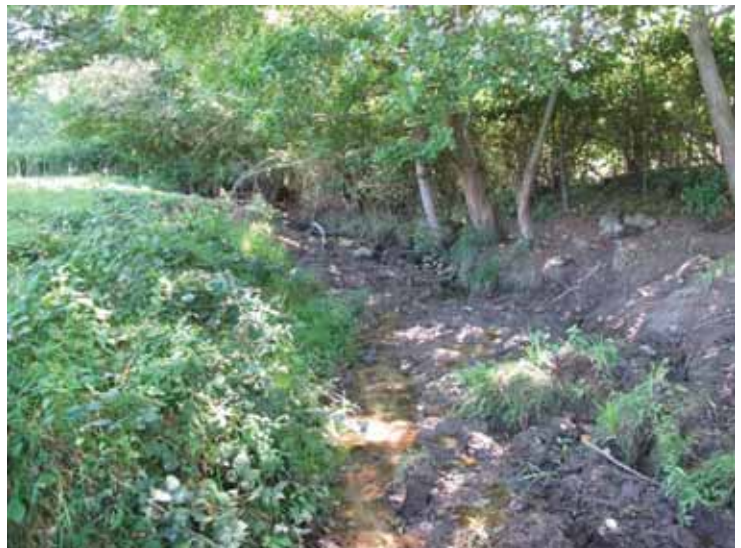
Photo n° 7: Illustration du piétinement du cours d'eau par les bovins au niveau du « Bois de la Goutte » (Ciry-le-Noble)

Le piétinement du lit et des berges du ruisseau de la Verrerie par les bovins est généralisé dans les secteurs de prairies (cf. Carte n° 4 et Photo n° 7). Ce piétinement est responsable de la destruction des berges, de la mise en suspension de particules fines, ... Il est favorisé par l'absence d'arbres et de clôture en bord de cours d'eau.

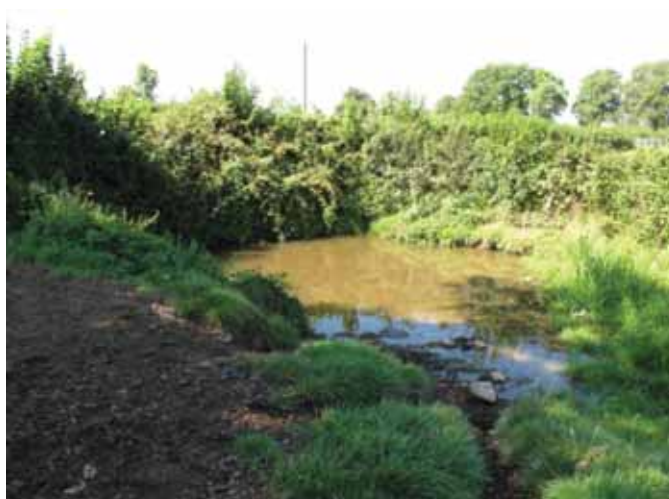
Photo n° 8 : Zone d'abreuvement situé en aval du pont de Limand

Les bovins ayant le plus souvent libre-accès au cours d'eau, les zones d'abreuvement sont disséminées le long de celui-ci. Deux secteurs d'abreuvement important ont tout de même été mis en évidence : un au niveau du bosquet du pré du Breuil (à la limite de deux parcelles) et un en aval immédiat du pont de Limand (cf. Carte n° 4 et Photo n° 8).

Ces deux secteurs constituent des zones de piétinement intenses, pour lesquels il conviendrait d'intervenir, car ils sont situés dans le secteur où l'écrevisse à pieds blancs est présente.

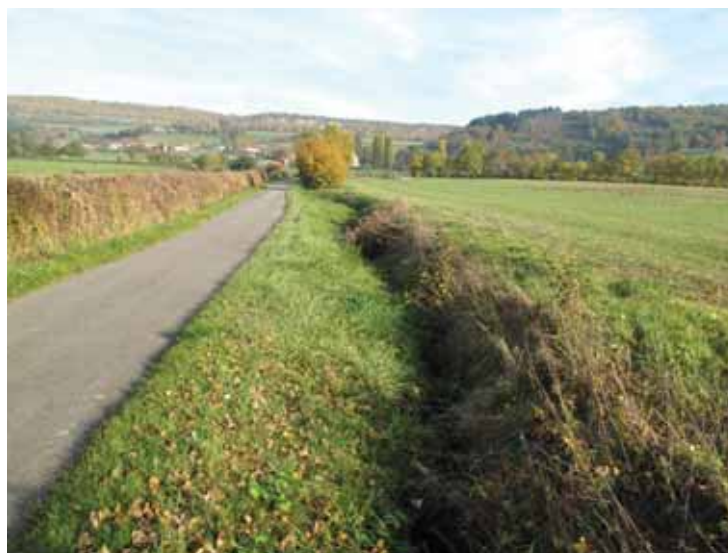
Photo n° 9 : Le ruisseau de Varanges à « Pré Long » : illustration de la dégradation de la ripisylve et de la rectification du ruisseau.

Sur le ruisseau de Varanges, on observe une très forte altération de la ripisylve sur un tronçon de 1.8 km situé entre la source et le bois des Argolets (cf. Photo n° 9 et Carte n° 5). On peut estimer que la présence d'une ripisylve de meilleure qualité favoriserait le développement de la population d'écrevisses présente sur la source de ce ruisseau.

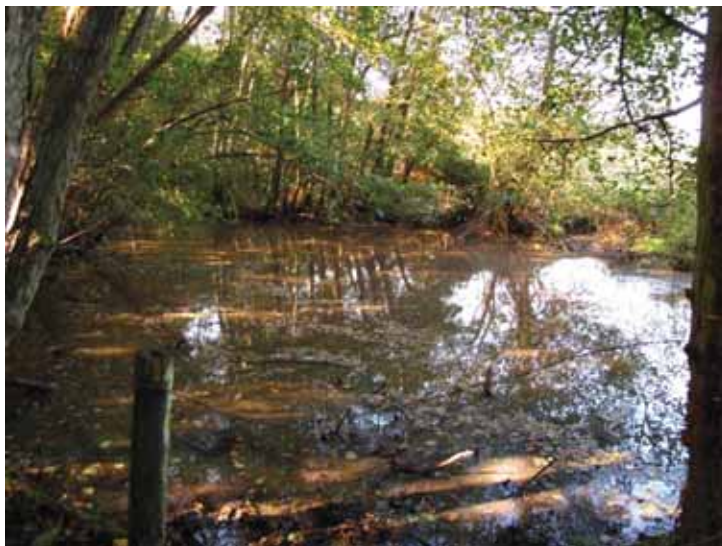
Photo n° 10 : Plan d'eau situé en aval de l'ancien étang des Argolets

- l'étang des prés de Varanges situé dans le lit mineur du ruisseau de Varanges en amont du Domaine de Varanges. Ce plan d'eau, situé en limite aval de la population d'écrevisses à pieds blancs recensée par la SHNA, constitue un obstacle infranchissable pour les écrevisses,
- le plan d'eau du Domaine de Varanges, implanté dans le lit mineur du ruisseau de Varanges. Même si ce plan d'eau a été observé par photographie aérienne (propriété privée), on peut supposer qu'il est infranchissable pour les peuplements piscicoles ou astacicoles,
- un petit plan d'eau situé en aval de l'ancien étang des Argolets, situé sur un bief communicant avec le ruisseau des Argolets.

- une diminution des débits d'étiage,
- un réchauffement de l'eau,
- un obstacle au déplacement des poissons et des écrevisses lorsqu'ils sont implantés dans le lit mineur des cours d'eau,
- un risque d'introduction d'espèces indésirables telles que le poisson-chat, la perche soleil ou l'écrevisse américaine,
- au moment des périodes de vidange, un risque d'apport de vase en quantité très importante dans le milieu pouvant induire un colmatage du lit mineur du ruisseau.

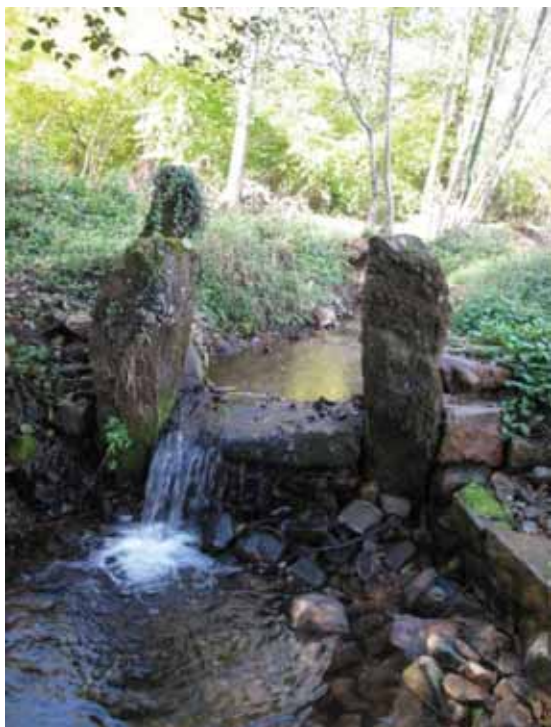
Photo n° 13 : Seuil sur la Mouge au « Mont Chevreuil » (Azé)

- seuil n°4 : un seuil fixe rénové pour agrément au lieu-dit « Mont Chevreuil » à Azé. Ce seuil est franchissable temporairement par la truite fario,
- seuil n°5 : un seuil constitué de planches à « la Bouzolle » lié à un abreuvoir. Ce seuil est franchissable temporairement pour la truite fario (difficilement).
- seuil n°6 : un seuil fixe au lieu-dit « Fourgeau » à Azé. Ce seuil est franchissable temporairement pour la truite fario (difficilement).

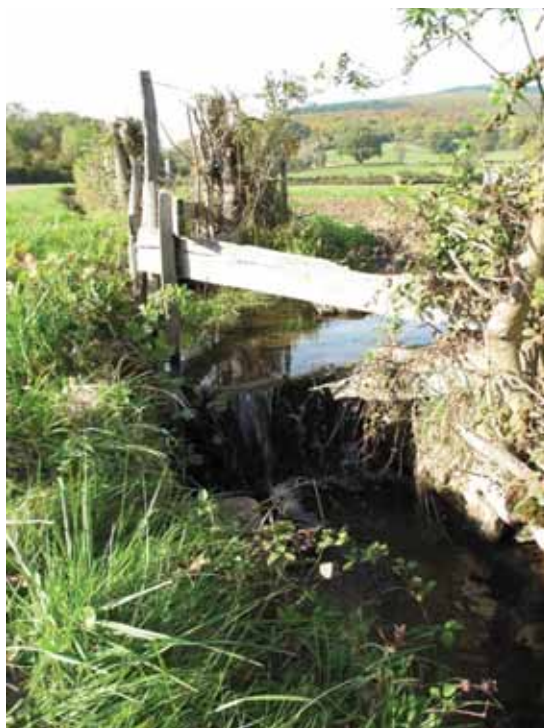
Photo n° 14 : Seuil lié à un abreuvoir à « La Bouzolle » (Azé)

- seuil n°1 : un seuil fixe lié à l'ancienne dérivation du moulin de Donzy. Ce seuil est strictement infranchissable pour la truite fario,
- seuil n°2 : un seuil fixe franchissable temporairement n'ayant plus d'utilité aujourd'hui. Ce seuil dégradé est franchissable temporairement,
- seuil n°3 : un seuil créé par des accumulations de substrat et de bois au niveau d'un ancien pont à « La Varenne » (Azé). Ce seuil est infranchissable pour la truite fario,

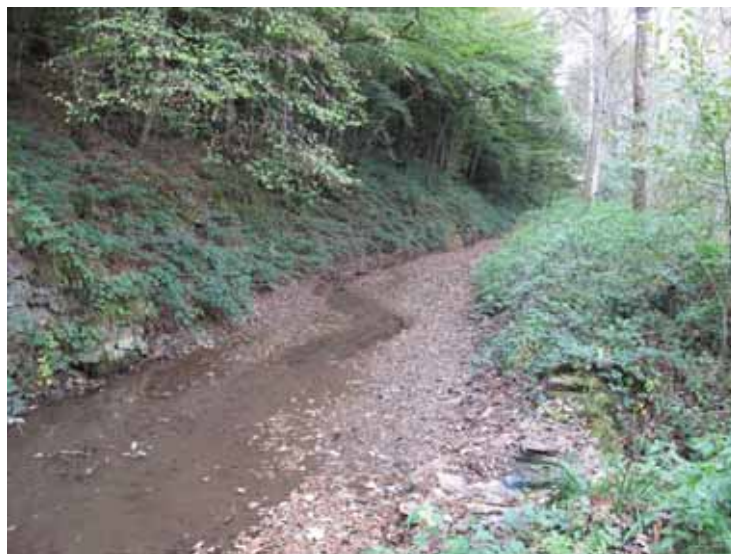
Photo n° 15 : Dérivation de la Mouge dans le bief de l'ancien Moulin de Donzy

La Mouge a été dérivée vers le bief d'un ancien moulin au lieu-dit « les Moulins » à Donzy-le-Pertuis. A ce niveau, le cours d'eau, d'une largeur moyenne inférieure au mètre a été dévié sur une centaine de mètres vers un large bief large de 5 m. Dans le bief, l'absence de pente limite le courant et favorise l'accumulation de sédiments fins (cf. Photo n° 15) avec des conséquences néfastes en terme d'habitat pour la truite fario. Ce bief se termine par un seuil de pierre strictement infranchissable par les poissons et notamment la truite fario (cf. paragraphe précédent).
