Fédération de Saône-et-Loire pour la Pêche et la Protection du Milieu  
Aquatique

## AMENAGEMENT DU BRAS MORT DU GRAND RECARD A MARNAY POUR FAVORISER LA REPRODUCTION DU BROCHET

*Compte-rendu*

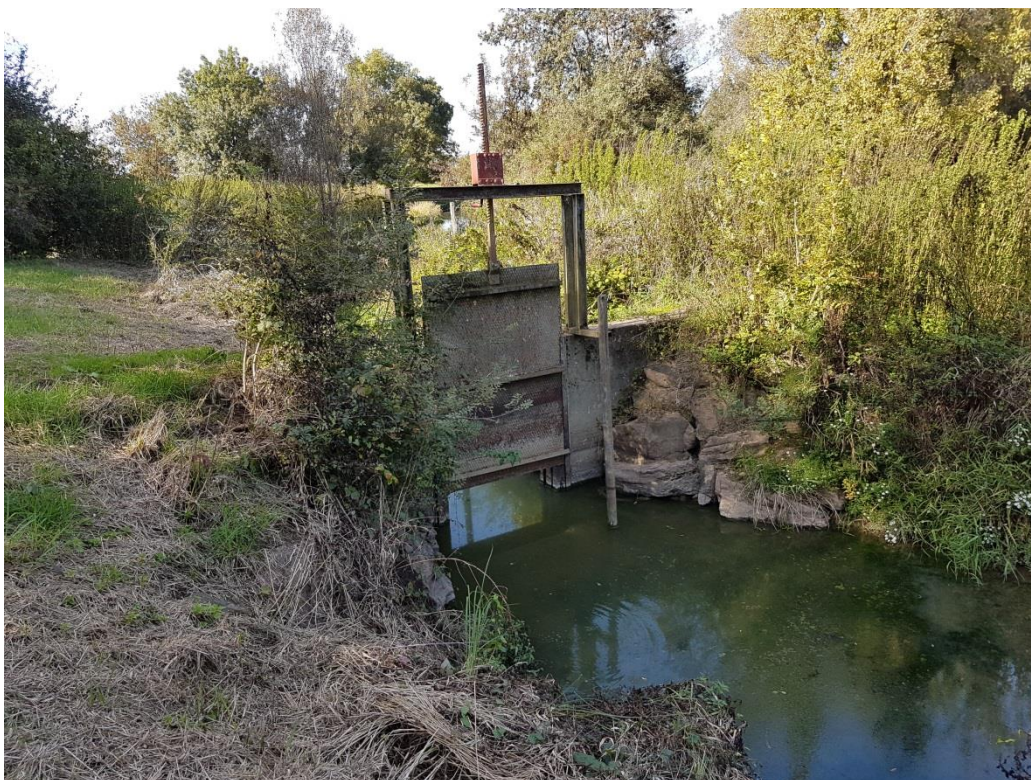
L'étude du bras mort du Grand Recard réalisée avant travaux a montré que cette zone humide présente sur quasiment toute sa surface une végétation favorable à la ponte du brochet, ce qui en fait une frayère potentielle exceptionnelle pour la basse vallée de la Grosne. Toutefois, la reproduction du brochet y était jusque-là difficile, le bras mort s'asséchant beaucoup trop vite. Cet assèchement précoce s'expliquait par des fuites importantes au niveau de l'ouvrage hydraulique implanté dans sa partie aval.

**Photographie 1 : vannage avant travaux (en période de basses eaux)**

Pour améliorer l'étanchéité du vannage, les travaux ont consistés à élargir les deux murs du vannage. Pour cela, un mur béton a été coulé contre les enrochements existants de chaque côté des murs du vannage. Par ailleurs, un muret de petite hauteur (environ 45 cm) a été créé sous la vanne pour rehausser la base de l'ouvrage : la partie basse du vannage était en effet en permanence inondée, ce qui compliquait le bon entretien de la vanne. Enfin, le secteur de petite dimension (environ 30 m<sup>2</sup>) qui restait en eau toute l'année de chaque côté du vannage a été comblé avec une terre argileuse (cf. photographies 1 et 2).

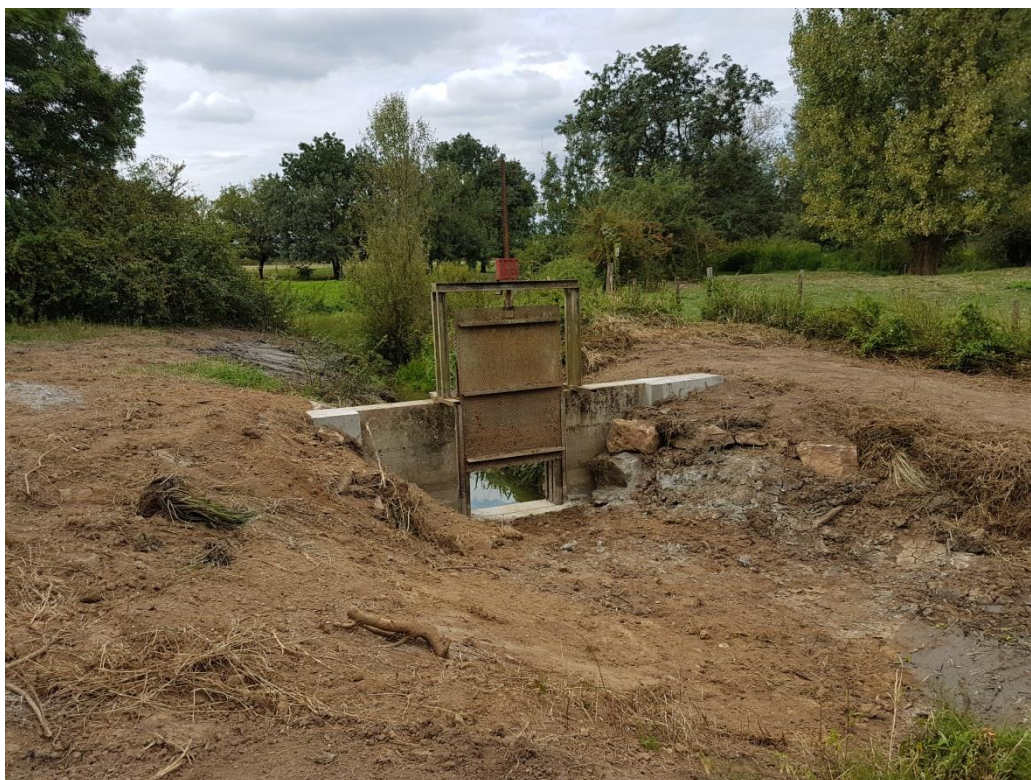
**Photographie 2 : vannage après travaux : le secteur en eau devant le vannage a été comblé, la base du vannage réhaussée et les murs latéraux élargis.**

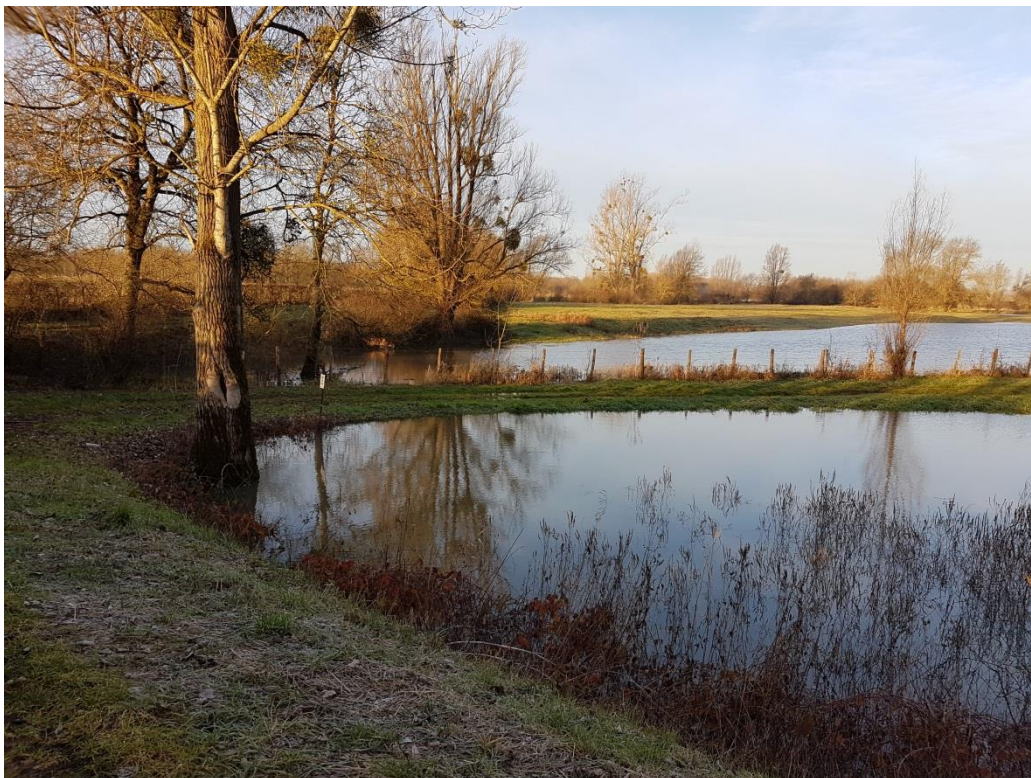
Ces deux parties étaient jusque-là séparées physiquement par un chemin non busé. Ce chemin empêchait, en dehors des périodes de crues importantes, le passage de l'eau et des poissons d'un côté à l'autre du bras mort.

Par ailleurs, le chemin d'accès implanté au sein du bras mort limitait le déplacement des poissons en son sein.

**Photographie 3 : Chemin d'accès qui partageait le bras mort en deux parties distinctes, y compris en période de hautes eaux, comme sur cette photographie**

Concernant le busage, un ouvrage rectangulaire de grandes dimensions (hauteur : 70 cm ; largeur : 1.5 m ; longueur : 7.2 m) a été installé sous le chemin d'accès (cf. photographies 2 et 3).

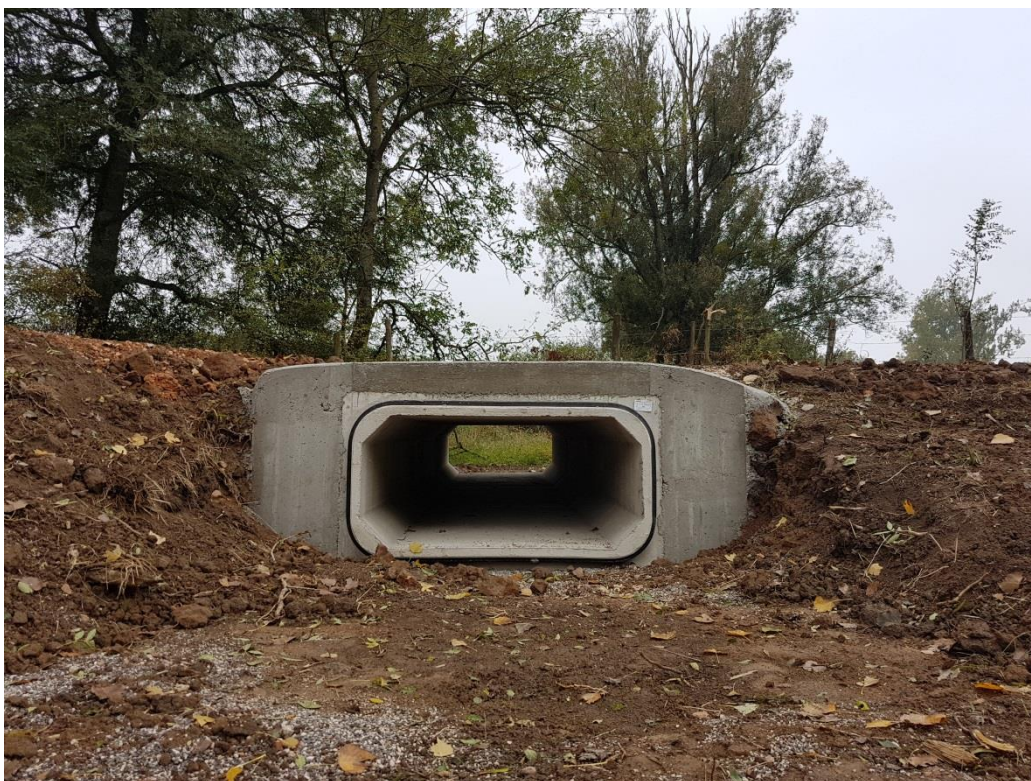
**Photographie 4 : Busage installé sous le chemin d'accès qui permet désormais d'assurer la continuité piscicole et hydraulique entre les deux parties du bras mort.**
