Projet d'aménagement de deux zones humides annexes de la Grosne pour favoriser la reproduction du brochet :
le bras mort du Grand Recard à Marnay et le bras mort du Petit Vevre à Saint-Cyr.

**PROJET D'AMENAGEMENT DE DEUX ZONES HUMIDES ANNEXES DE LA GROSNE
POUR FAVORISER LA REPRODUCTION DU BROCHET : LE BRAS MORT DU GRAND
RECARD A MARNAY ET LE BRAS MORT DU PETIT VEVRE A SAINT-CYR.**

Mars 2018

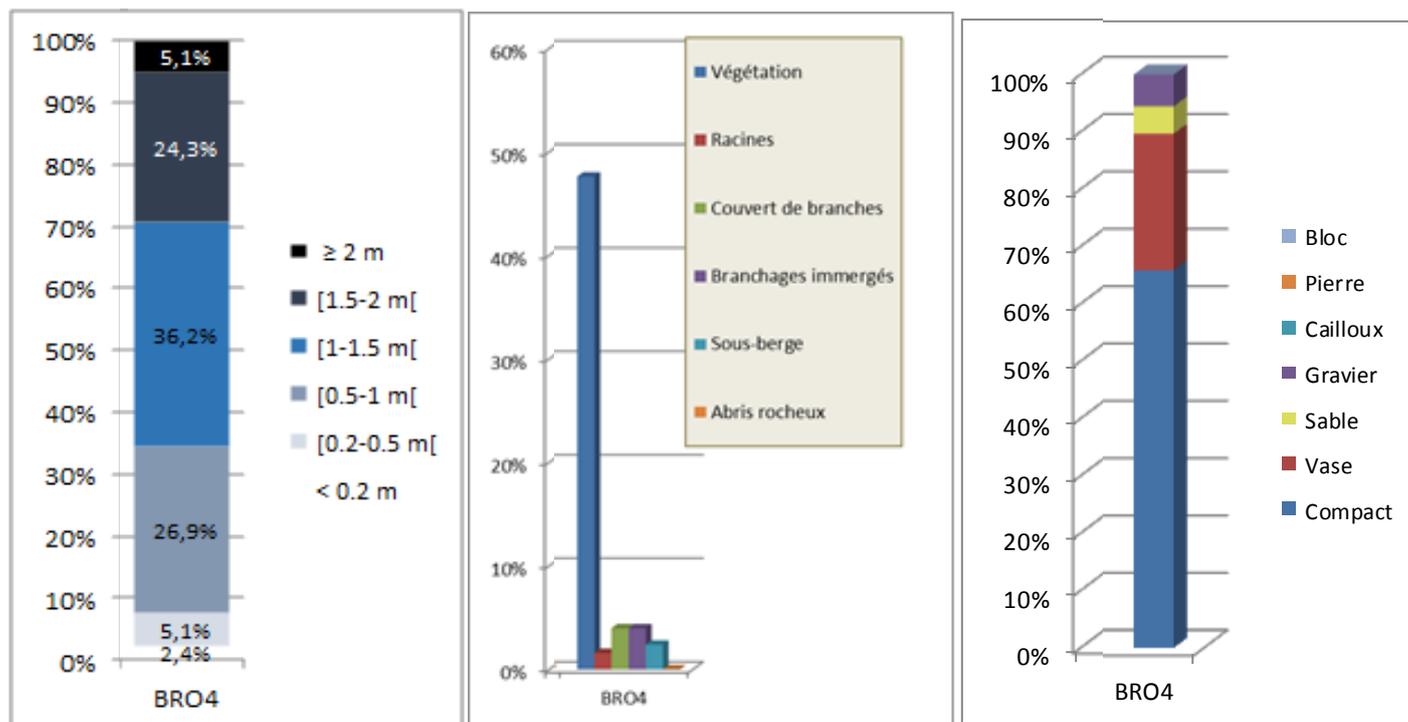
Figure 1 : Caractéristiques des points de mesure de la station d'inventaire « La Grosne à Marnay » : à gauche : classes de hauteurs d'eau ; au centre : types d'abris ; à droite : type de substrat

La station étudiée sur la Grosne à Marnay était caractérisée, lors de la campagne de mesure réalisée au cours de l'été 2014, par une profondeur moyenne d'environ 1.2 m, ce qui était assez faible par rapport aux autres stations étudiées sur la Grosne médiane et aval. Cela s'explique par le fait que, contrairement aux autres stations de ce secteur, les hauteurs d'eau de cette station ne sont pas influencées par un barrage de moulin. La végétation aquatique représentait le principal habitat aquatique disponible pour la faune piscicole : le recouvrement estimé pour cette station était de 23.5 %, ce qui correspond à une valeur moyenne pour la Grosne : plus faible que sur deux des stations étudiées à Lalheue et la Chapelle-de Bragny ; mais bien plus élevée que sur les stations dont le niveau d'eau est influencé par les ouvrages des anciens moulins. Les autres habitats occupent une part minoritaire pour cette station. On note notamment le faible nombre de branchages immergés qui constituent pourtant dans ce type de cours d'eau un type d'habitat très recherché par la faune piscicole.

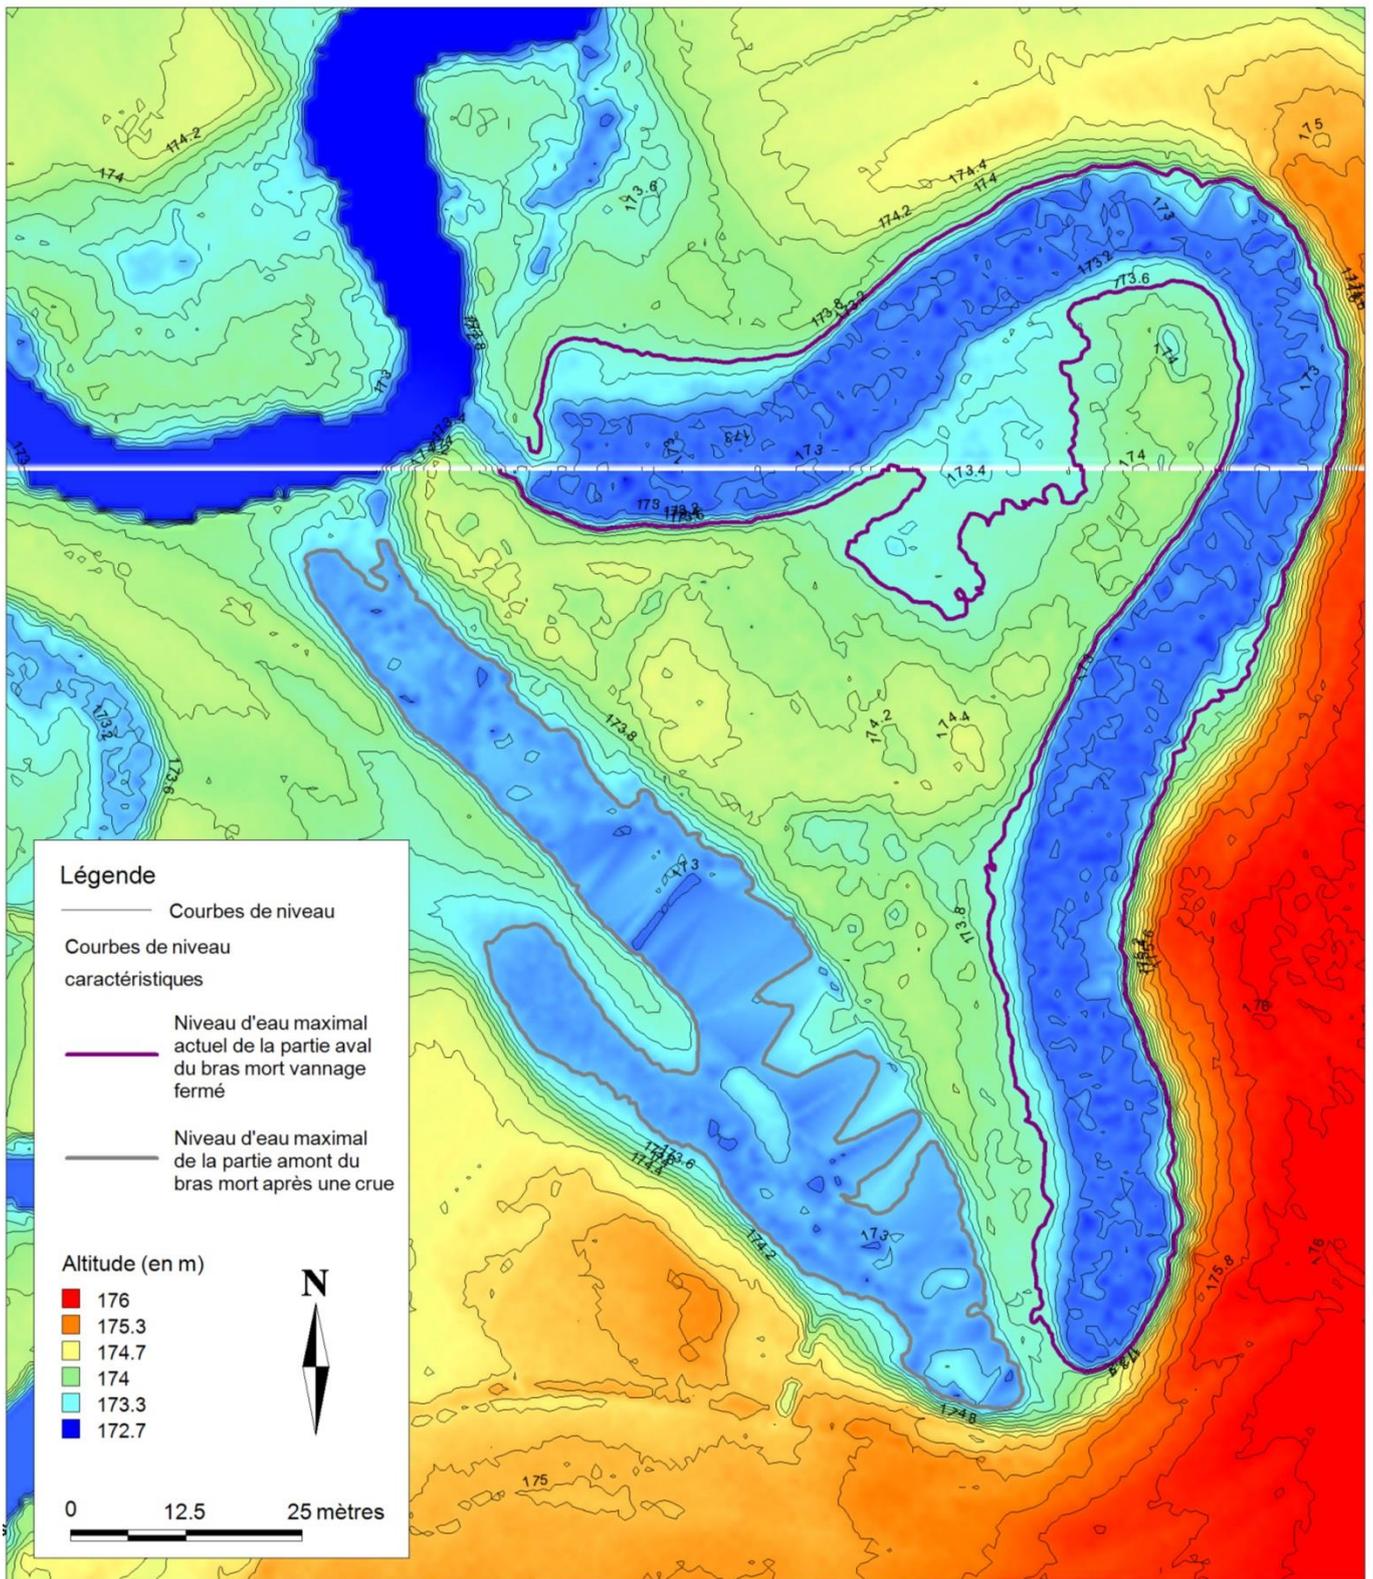
Carte 5 : Topographie du bras mort du Grand Recard modélisée à partir des données du RGE Alti® (IGN) (valeurs des courbes de niveau en mètre ; courbes de niveaux espacées de 20 cm)

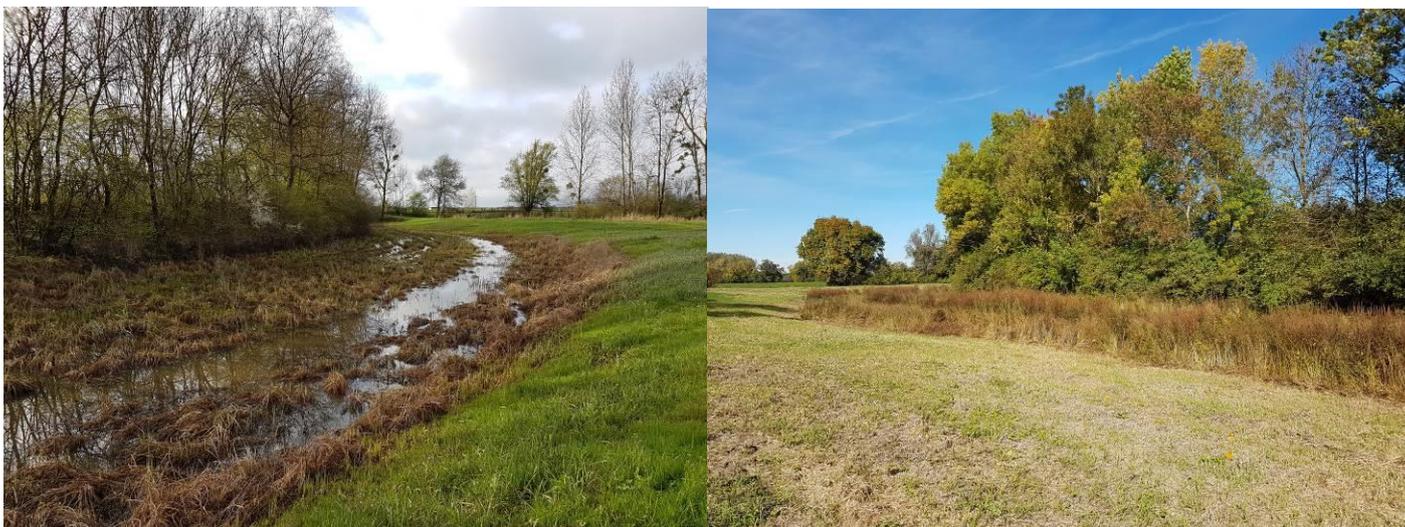
Photographie 1 et 2 : partie médiane du bras mort du Grand Recard (à gauche en période hivernale ; à droite en période estivale)

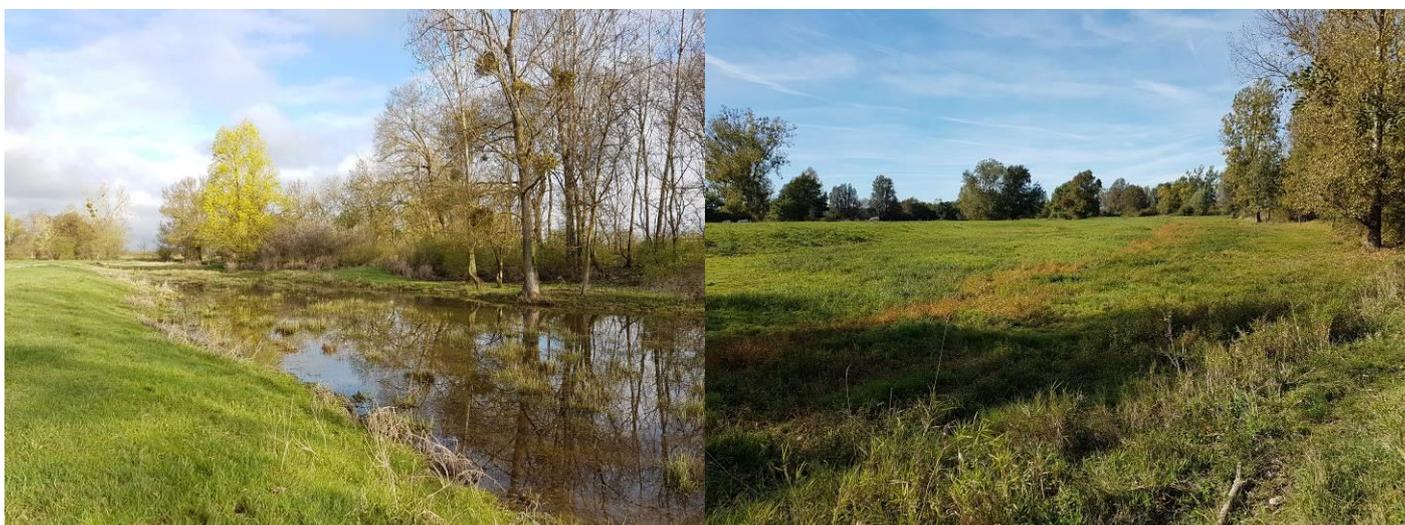
Photographie 3 et 4 : Partie amont du bras mort du Grand Recard (à gauche en période hivernale ; à droite en période estivale)

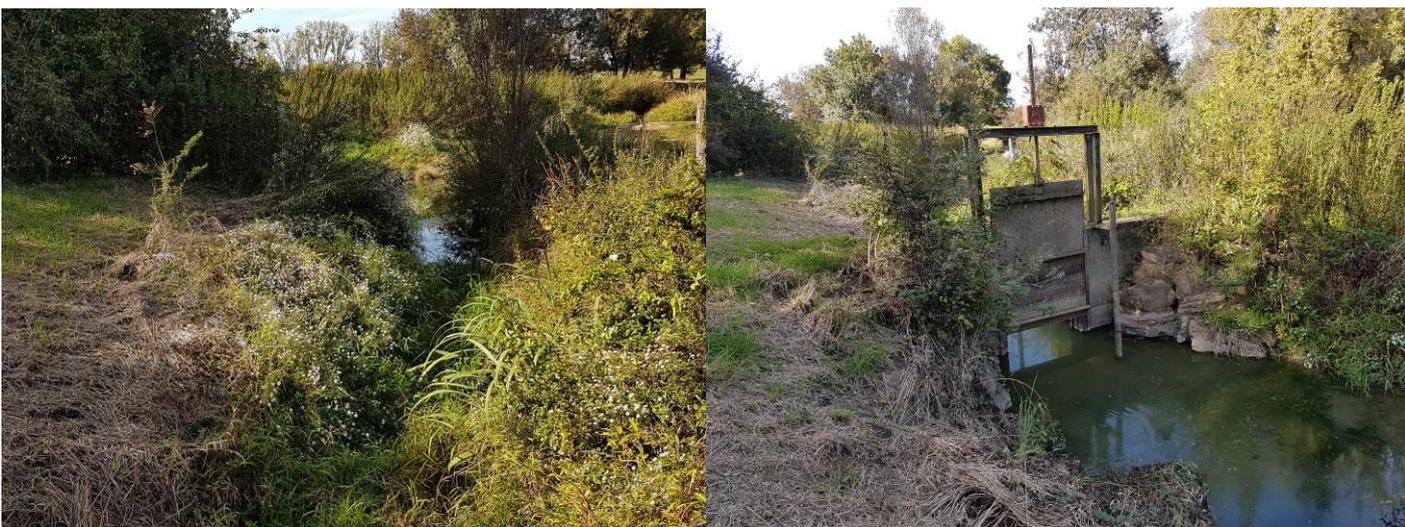
Photographie 5 et 6 : à gauche, fossé de connexion aval avec la Grosne ; à droite : vannage du bras mort

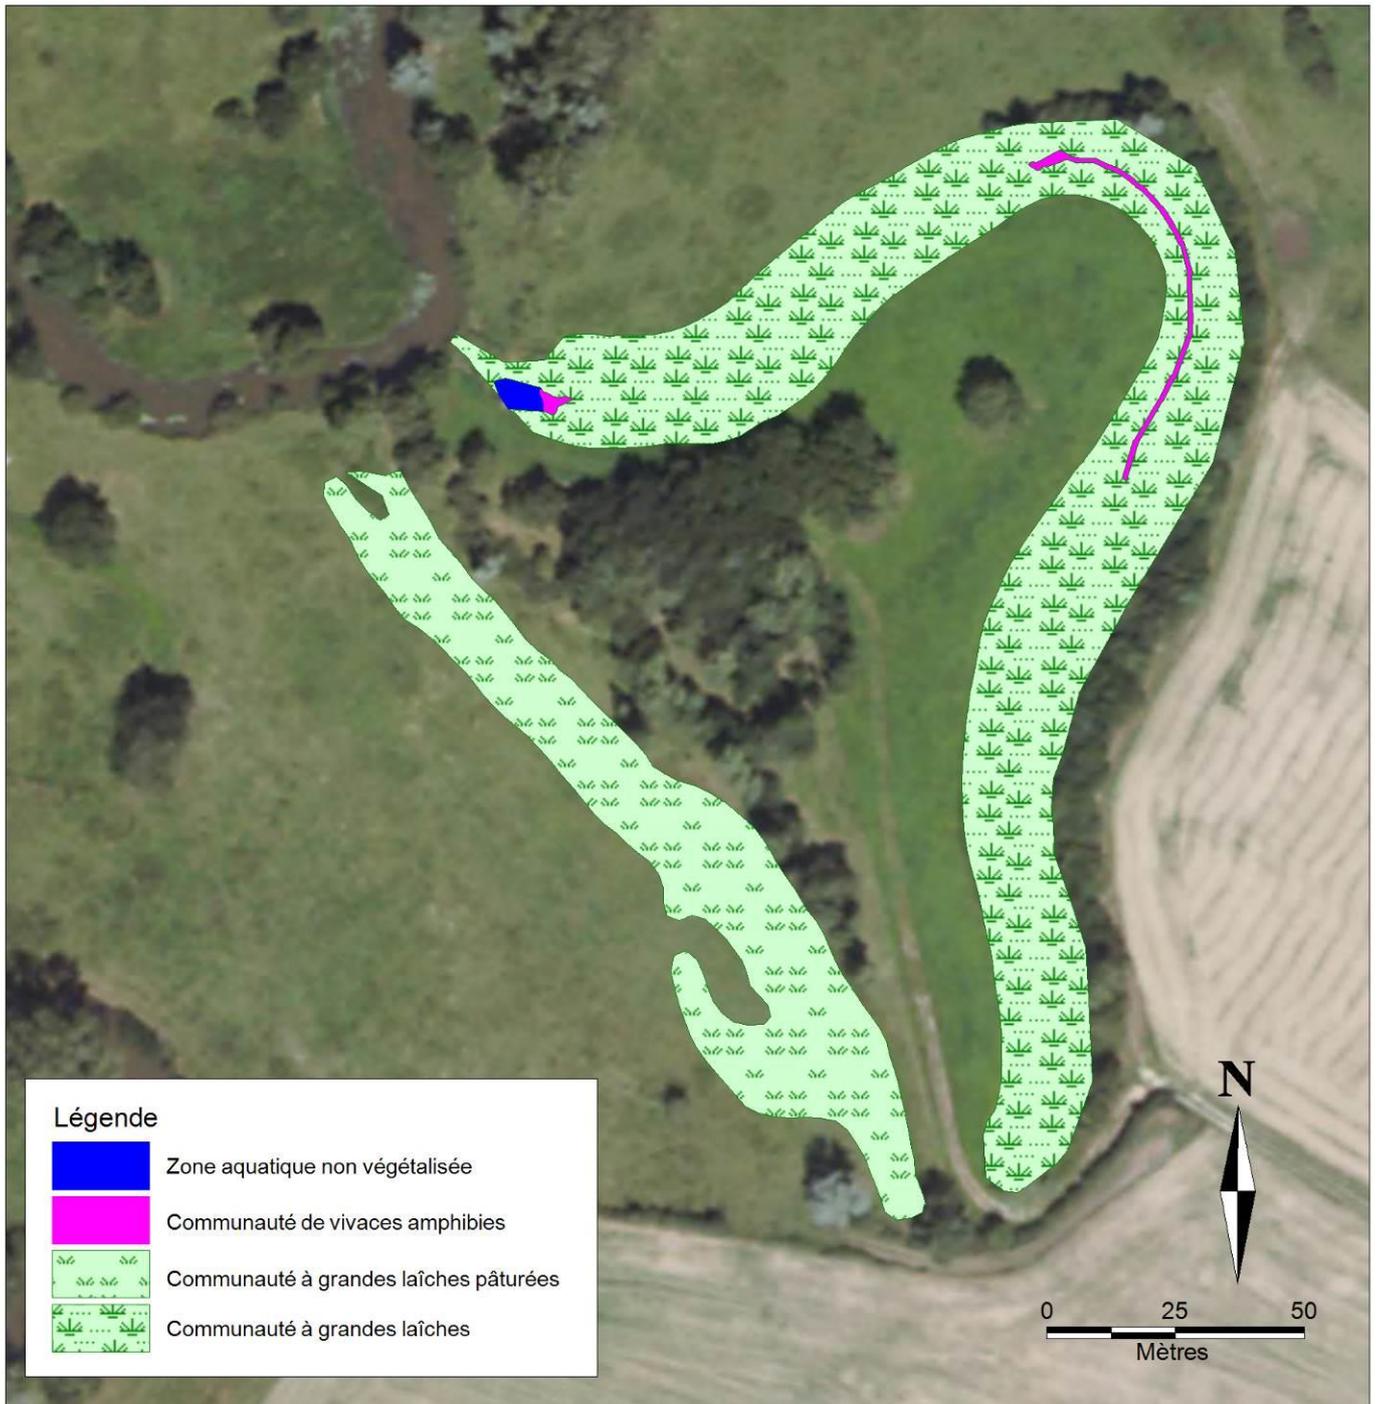
Carte 7 : Cartographie des habitats recensés sur le bras mort du Grand Recard

Dans ce bras mort, les communautés à grandes laïches représentent plus de 98 % de la superficie du site. Ce type d'habitat est très favorable à la ponte du brochet.

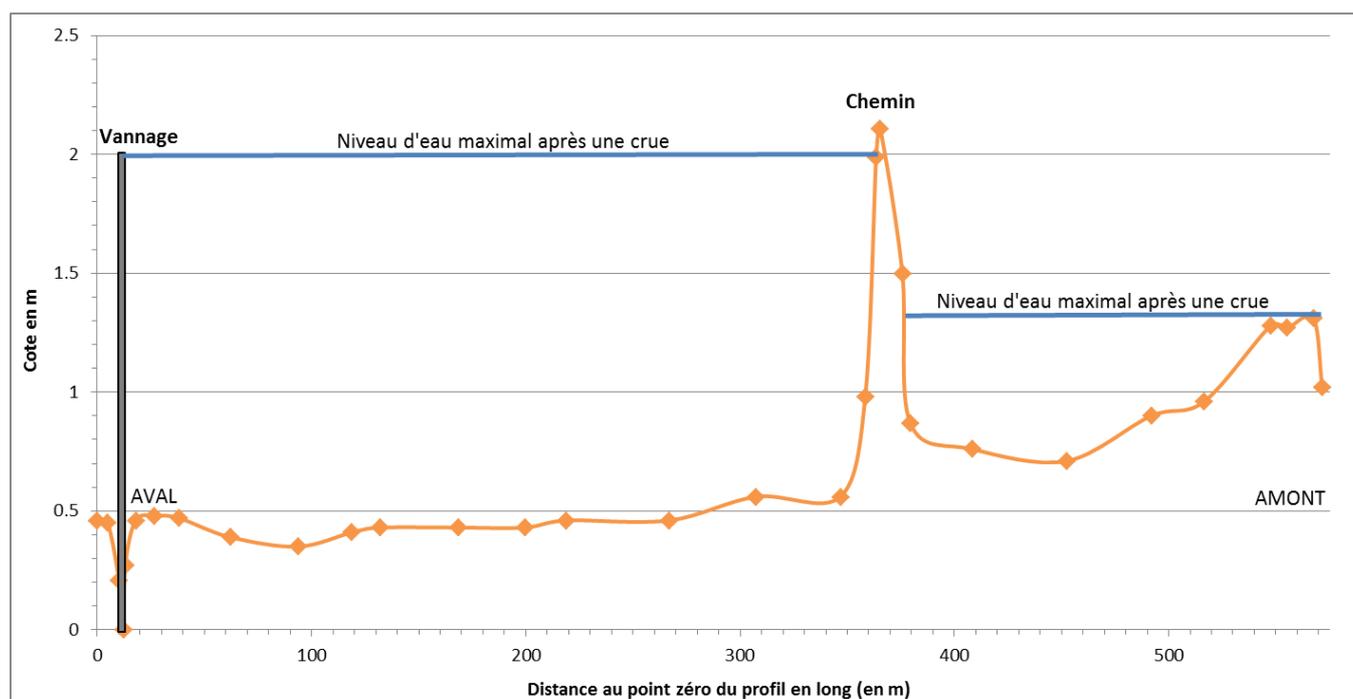
Figure 2 : Profil en long du bras mort du Grand Recard (point zéro du profil : point de connexion aval avec la Grosne ; cote fictive de 0 m attribuée au point le plus profond du bras mort)

Le profil en long réalisé permet d'observer la présence d'un petit secteur plus profond, en eau toute l'année, situé au niveau du vannage mis en place lors de l'aménagement du bras mort en frayère à brochet. Cet ouvrage mesure 2 m de haut. La partie aval du bras est très régulière avec une cote le plus souvent comprise entre 0.4 et 0.5 m. Le vannage, une fois fermé, permet donc de maintenir une hauteur d'eau moyenne de 1.5 m sur toute la partie aval du bras mort.

Avec une cote maximale de 2.11 m, le chemin déconnecte nettement les deux parties du bras mort, qui ne peuvent communiquer directement qu'en cas de crues submergeant le chemin.

La partie amont du bras mort est située à une cote nettement plus importante que la partie aval, comprise entre 0.75 m et 1 m. Le fond du bras mort est ici beaucoup moins réguliers ; la pente augmente régulièrement jusqu'à la connexion amont située à la cote 1.31 m.

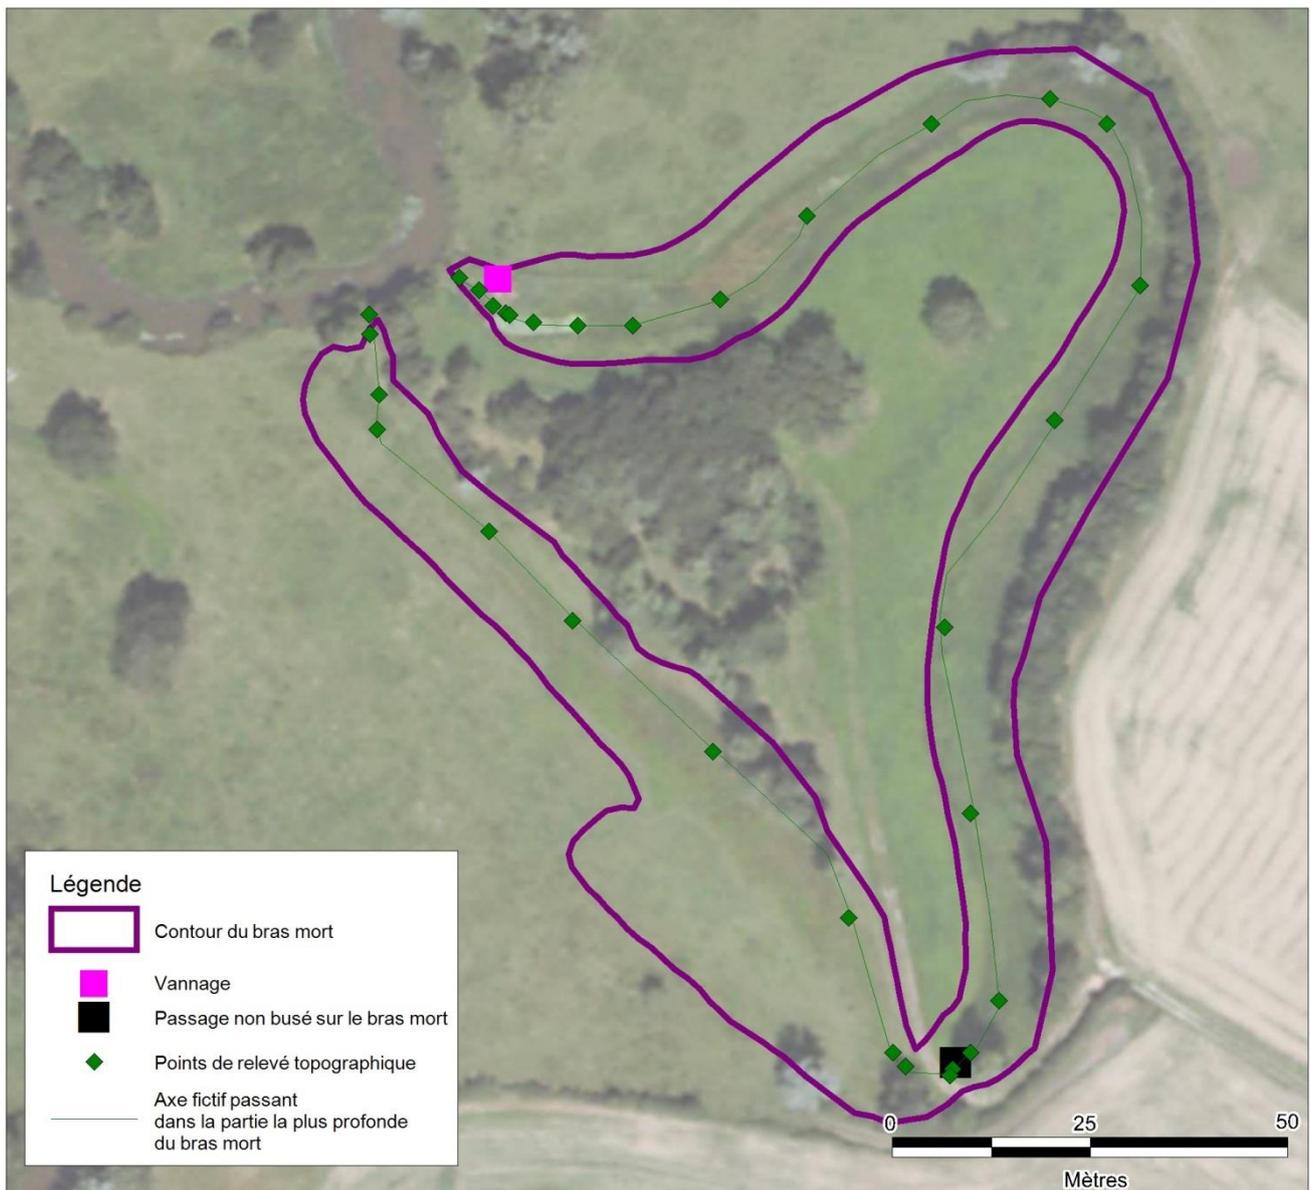
Carte 8 : Localisation des points de mesure topographique du profil en long du bras mort du Grand Recard

Le profil en long a été réalisé en suivant un axe fictif implanté dans la partie topographiquement la plus basse du bras mort. Le suivi de ce transect est présenté sur la Carte 8. Le profil en long du bras mort est présenté sur la Figure 2. Pour faciliter la lecture des résultats, une cote fictive de 0 m a été attribuée au point le plus bas mesuré (point le plus profond du bras mort). Les valeurs de niveaux présentées ci-après sont donc exprimées en mètre par rapport à cette cote.

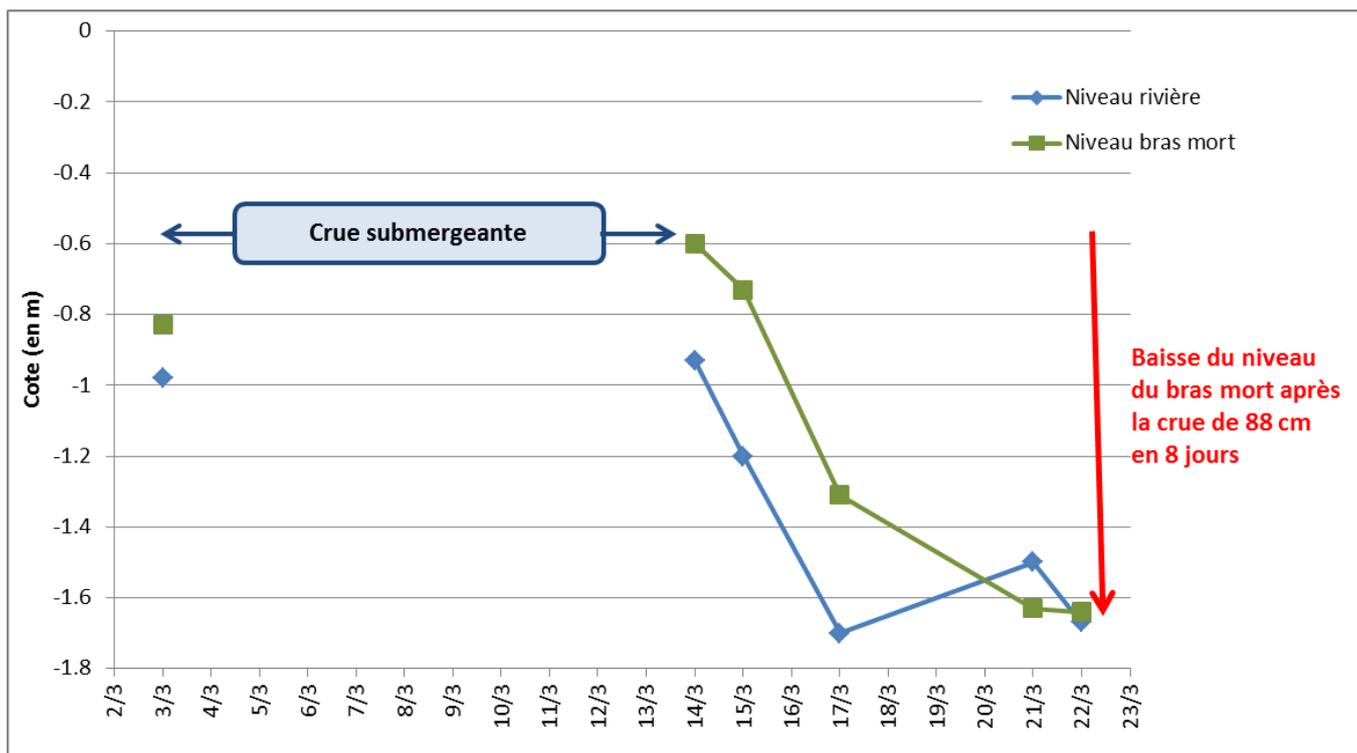
Figure 3 : Evolution du niveau d'eau du bras mort du Grand Recard, vannage fermé, et de la Grosne entre le 3 mars et le 22 mars 2017

Un suivi des niveaux d'eau sur ce bras mort était prévu de mars à décembre 2017. Les débits exceptionnellement faibles de la fin du mois de mars 2017 à la fin de l'année 2017 ont réduit la période d'observation au mois de mars. Le court suivi réalisé a cependant tout à fait permis de confirmer les problèmes de gestion des niveaux d'eau dans le bras mort rencontrés par l'AAPPMA. En effet, seulement 8 jours après la crue qui s'est déroulée entre le 4 et le 13/03, le niveau du bras mort était au plus bas, à un niveau identique à celui du cours d'eau (cf. Figure 3). Il est donc démontré avec ce suivi que le vannage ne joue actuellement pas son rôle : en l'état actuel il ne permet pas de maintenir un niveau d'eau plus important que le cours d'eau dans le bras mort.

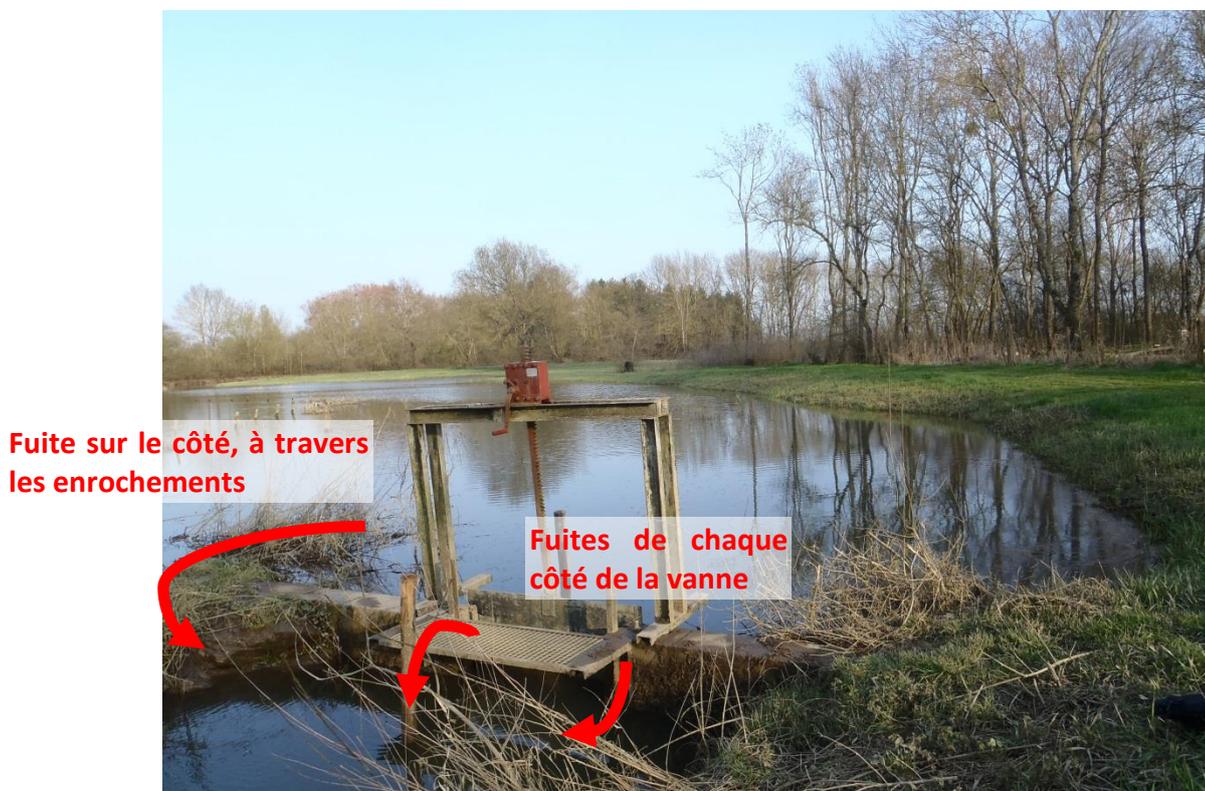
Photographie 7 : Vue sur le vannage du bras mort du Grand Recard le 14 mars 2017 et localisation des fuites

Ce suivi aura aussi permis de constater deux fuites importantes qui expliquent le dysfonctionnement du vannage (cf. photographie 7):

- une fuite au niveau de la vanne de l'ouvrage,
- une fuite à travers les enrochements situés sur un des côtés des murs latéraux de l'ouvrage.

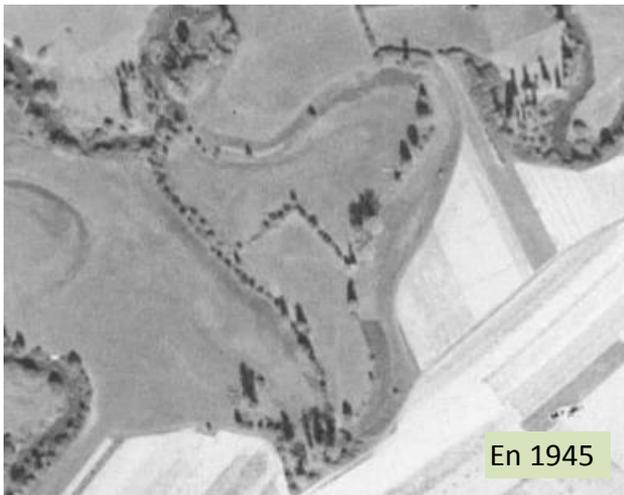
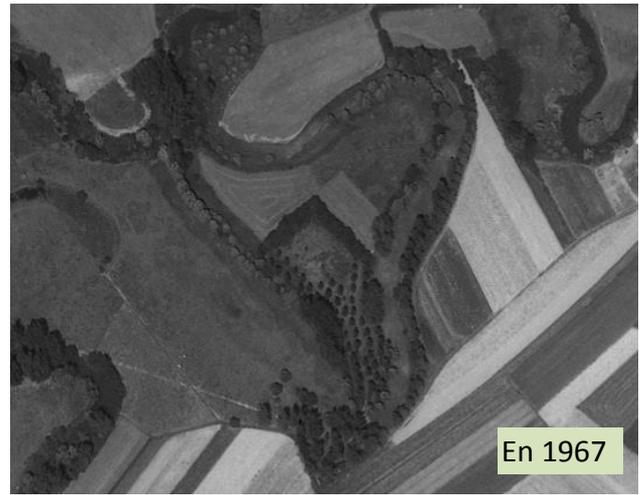
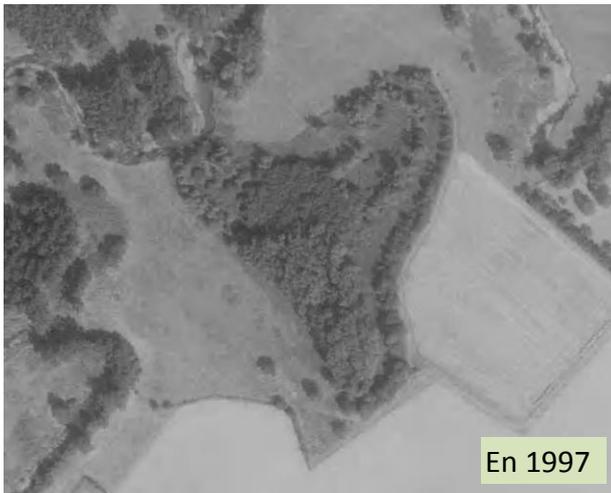
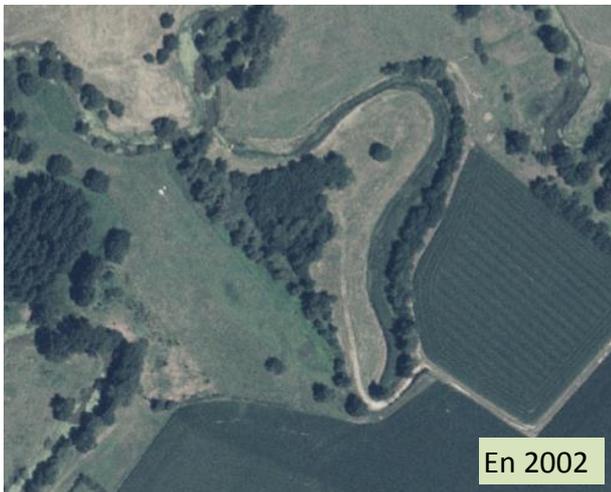
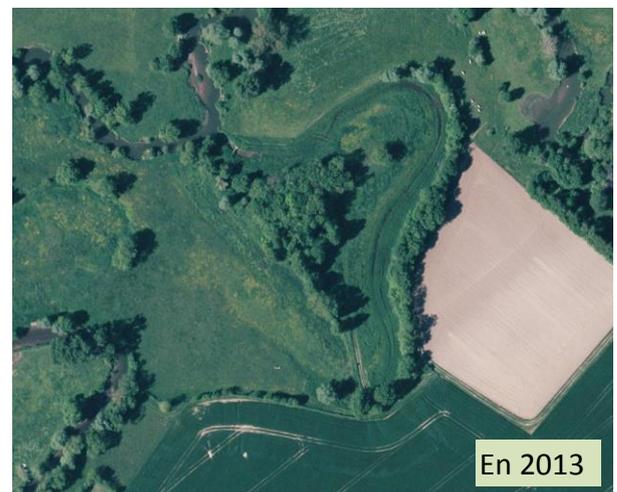
Figure 4 : Photographies aériennes du bras mort du Grand Recard à Marnay entre 1945 et 2013 (Source : IGN, téléchargées sur <https://remonterletemps.ign.fr>)

Pour comprendre l'évolution historique du site, les photographies aériennes anciennes disponibles sur le site <https://remonterletemps.ign.fr> depuis 1940 ont été analysées (cf. quelques exemples sur la Figure 4). Cette approche permet d'avoir une vision globale de l'évolution du site depuis 78 ans.

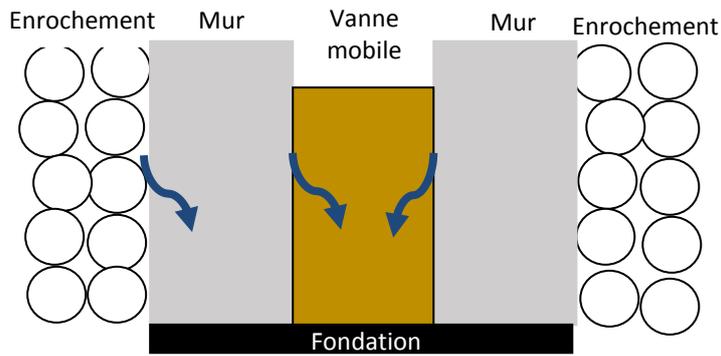
Figure 5 : Schéma du vannage actuel (en bleu les fuites actuelles)

- des fuites sont présentes au niveau de la vanne,
- des fuites sont aussi observées sur un côté de l'ouvrage hydraulique.

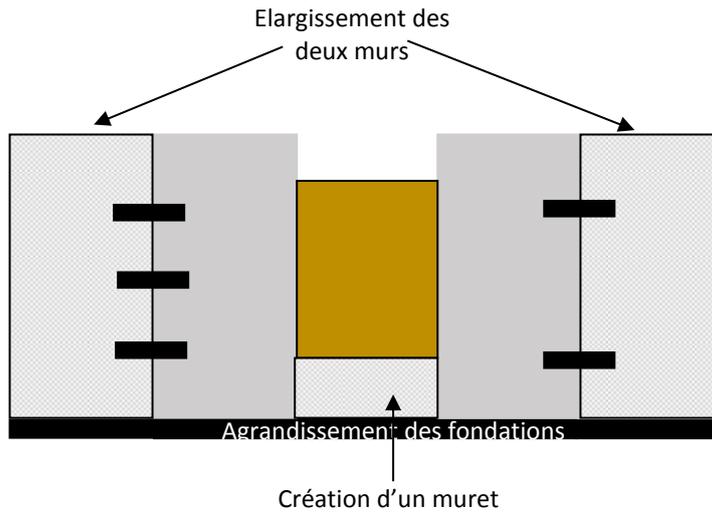
Figure 6 : Proposition d'aménagement du vannage

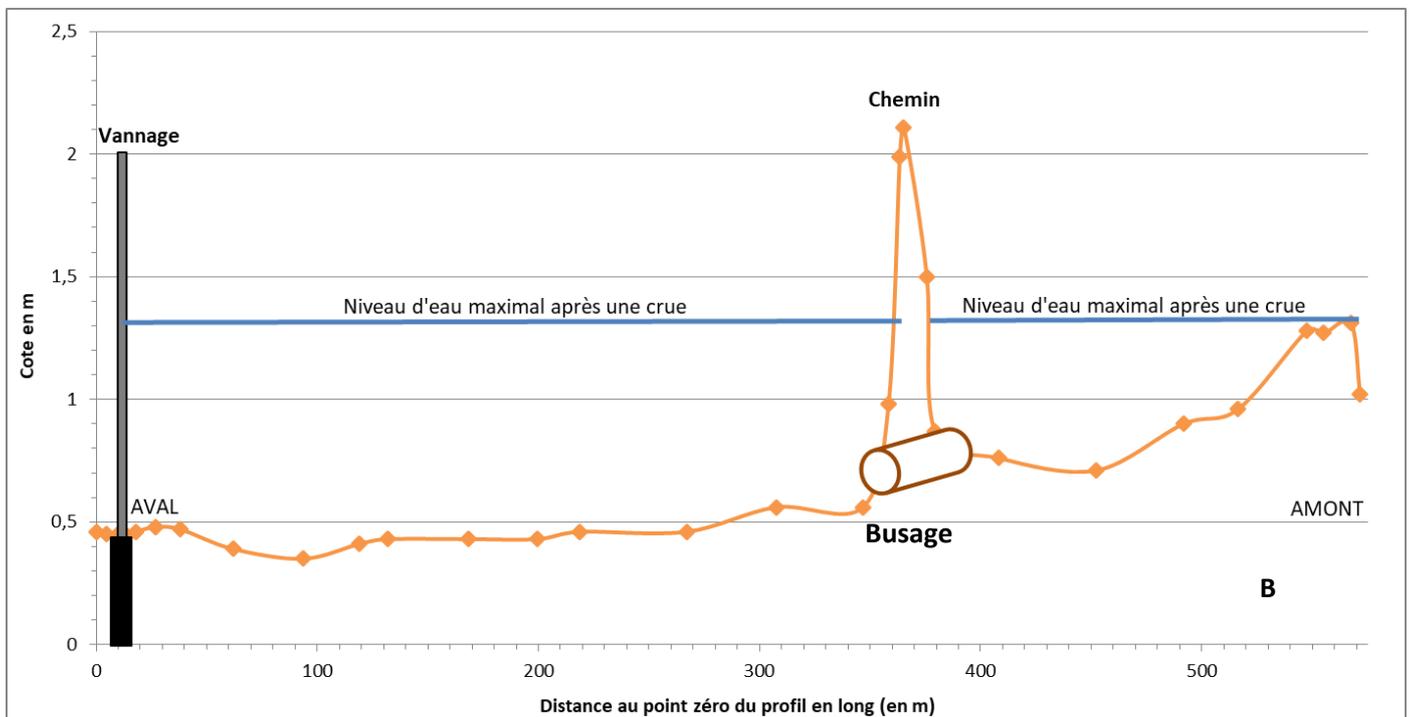
Figure 7 : Profil en long du bras mort du Grand Recard après travaux (point zéro du profil : point de connexion aval avec la Grosne ; cote fictive de 0 m attribuée au point le plus profond du bras mort)

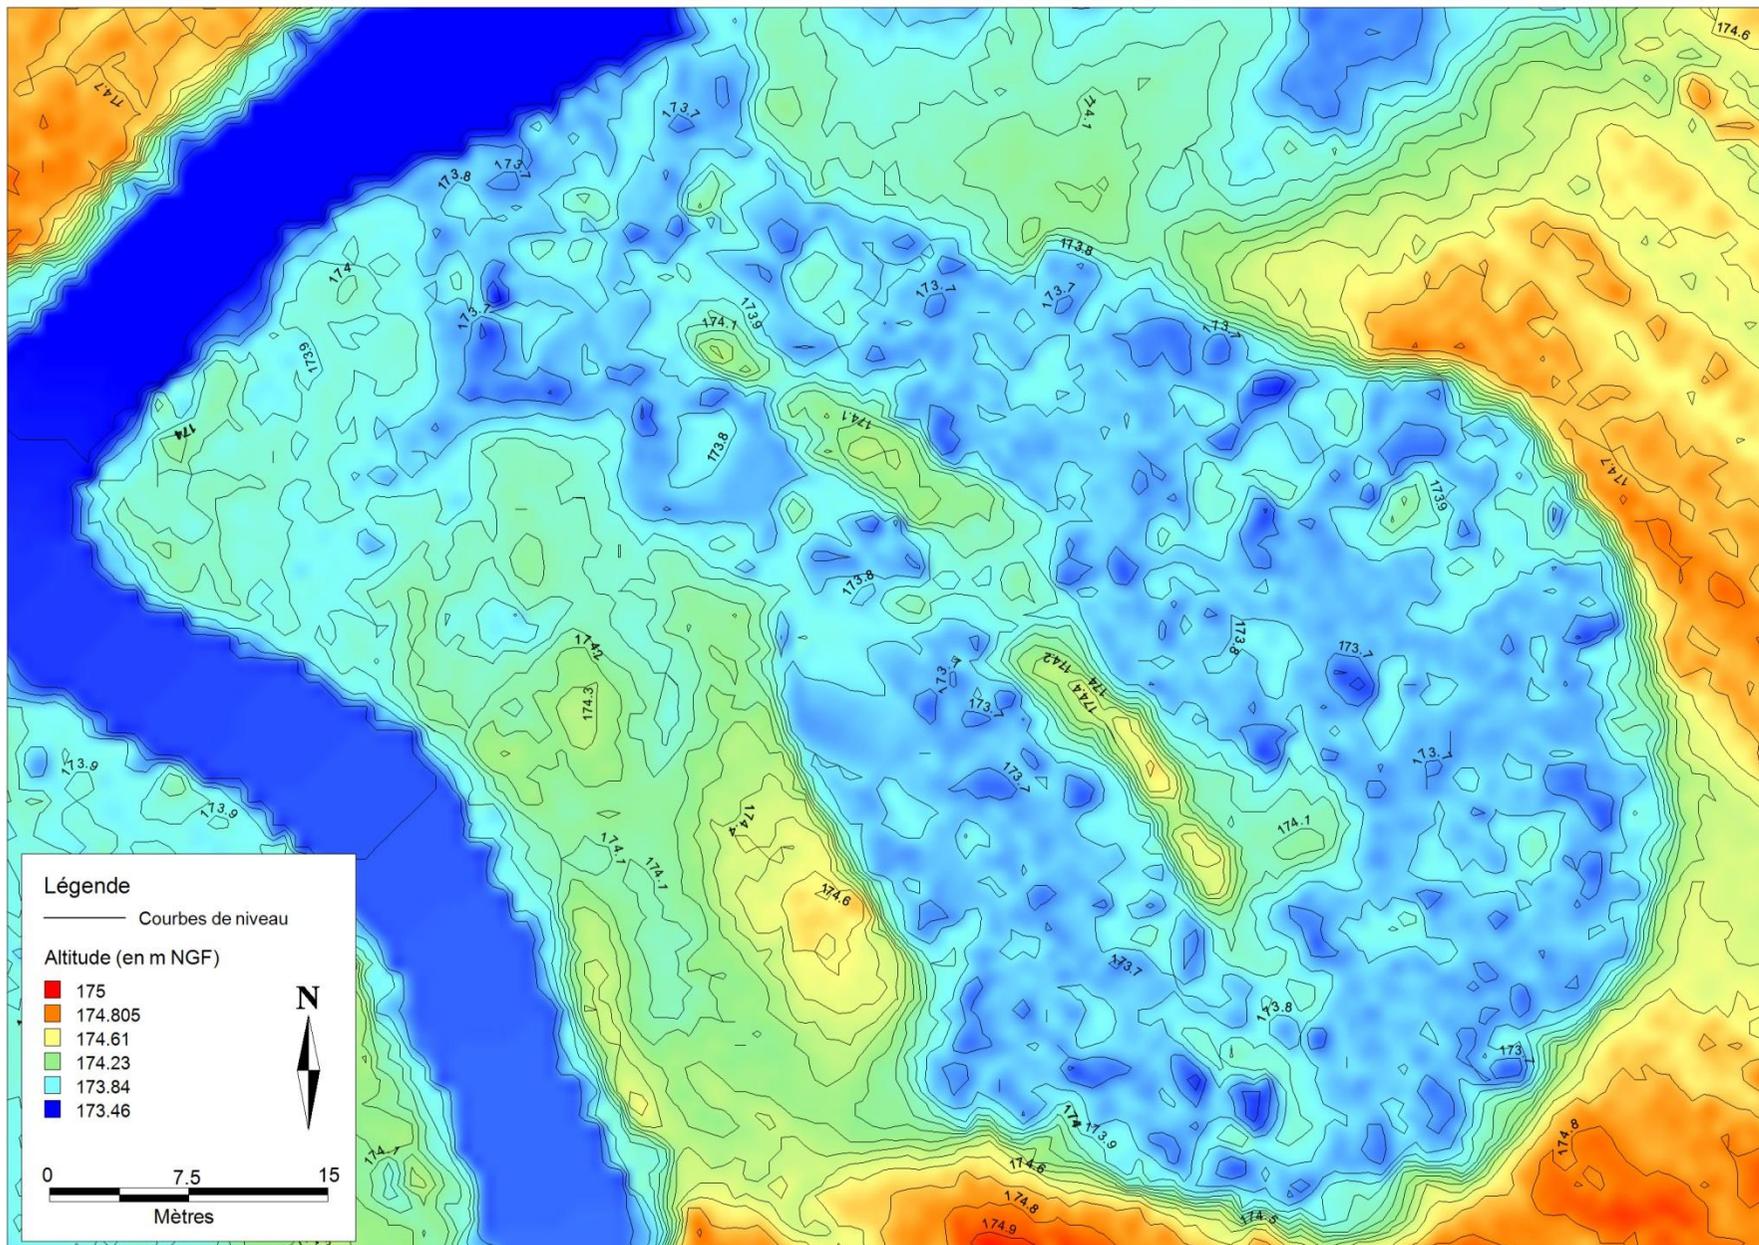
Carte 12 : Topographie du bras mort du Petit Vevre modélisée à partir des données du RGE Alti® (IGN) (valeurs des courbes de niveau en mètre ; courbes de niveaux espacées de 10 cm)

Le modèle numérique de terrain (cf. Carte 12) permet de confirmer la connexion du site via une large berge basse d'une vingtaine de mètres. Etonnamment, il ne permet pas de visualiser le secteur plus profond.

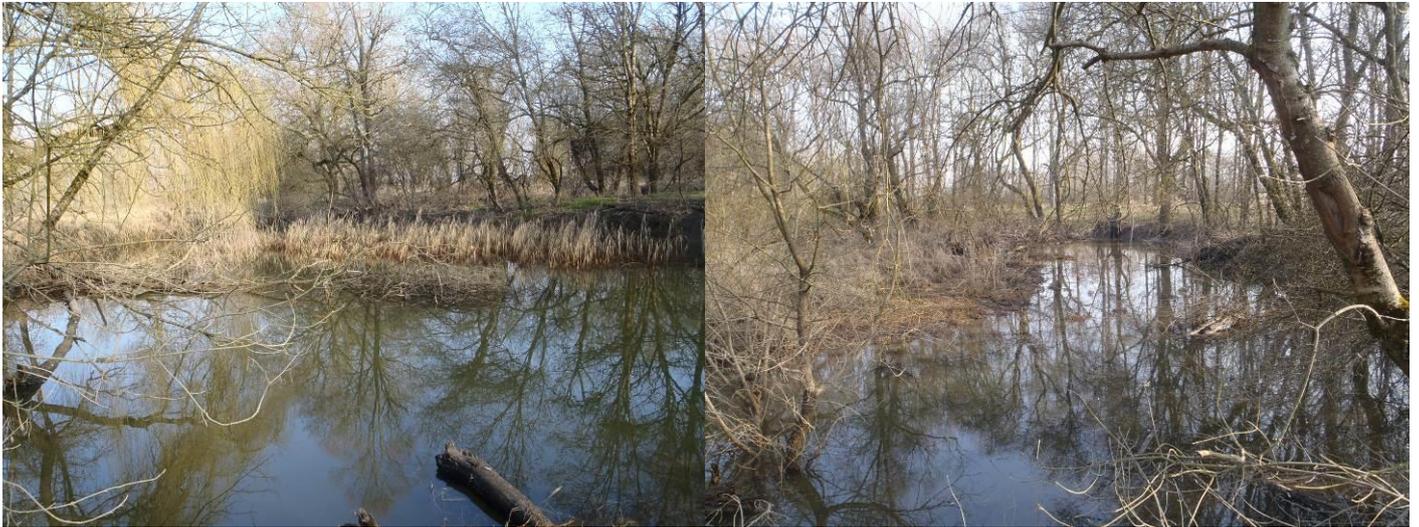
Photographie 1 et 10 : Bras mort du Petit Vevre en eau

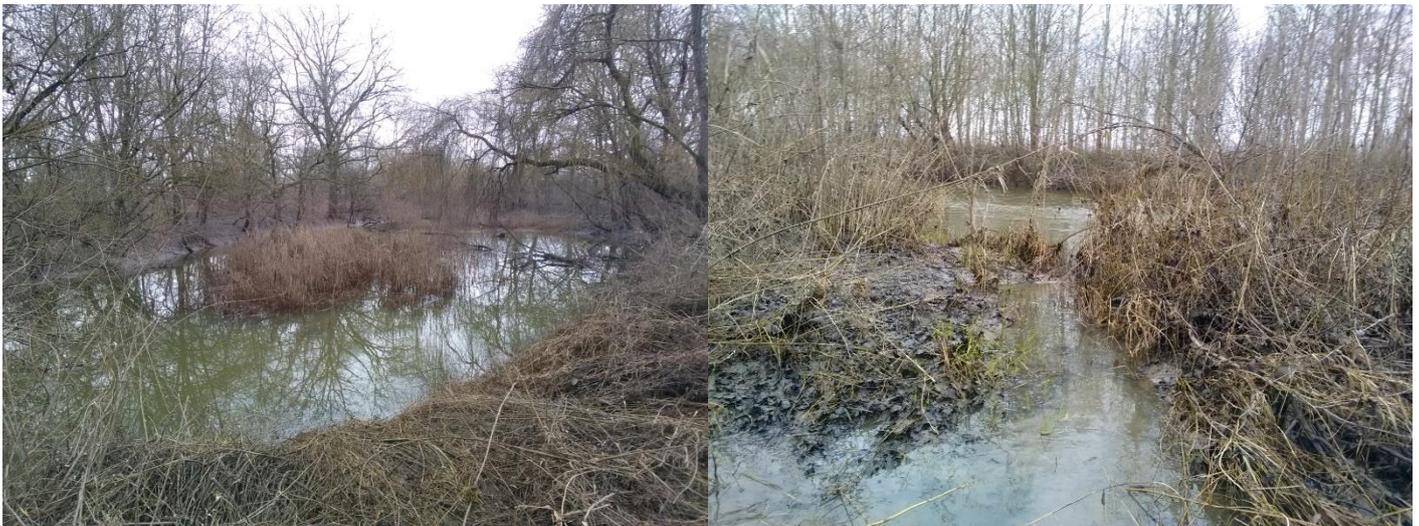
Photographie 11 et 12 : Bras mort du Petit Vevre en eau ; à droite : fossé peu marqué entre la partie amont du bras et la Grosne

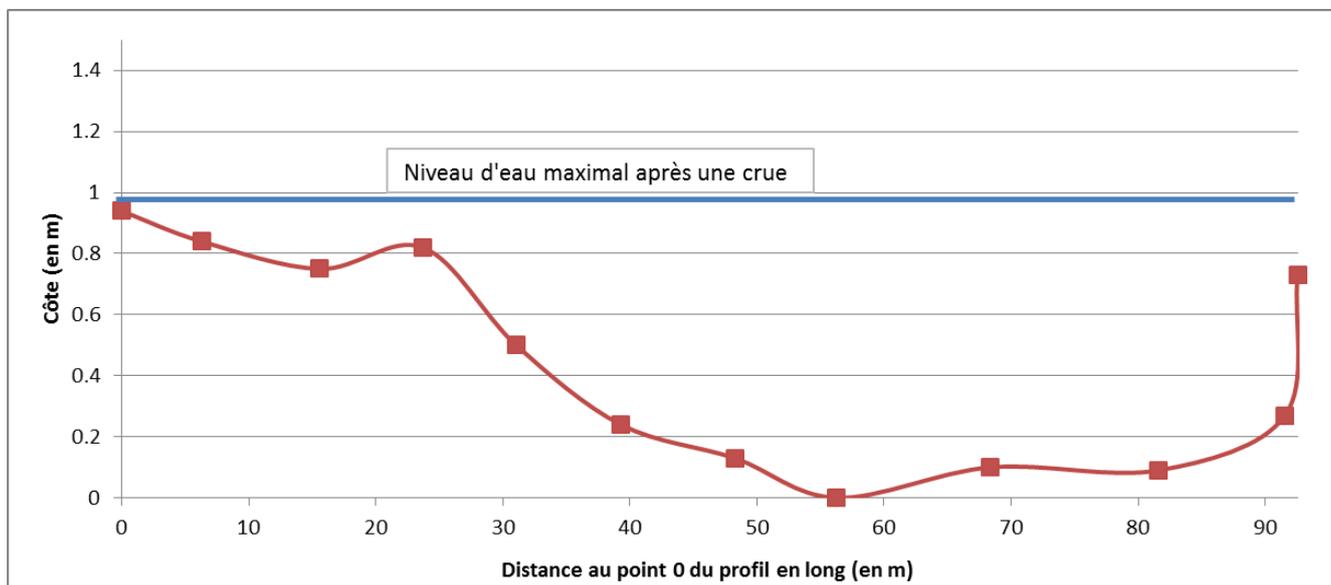
Figure 8 : Profil en long de la partie amont du bras mort du Petit Vevre (point zéro du profil : point de connexion amont avec la Grosne ; cote fictive de 0 m attribuée au point le plus profond du bras mort)

Les mesures réalisées montrent la présence d'un secteur relativement profond - entre 90 cm et 1 m d'eau après une crue – sur plus de 60 m de long. Le niveau remonte ensuite brutalement juste avant le secteur trop encombré. Même si aucune mesure n'a pu être réalisée dans la partie médiane et aval du bras, les observations réalisées montrent que ce secteur a un niveau topographique plus important (côte probable comprise entre 0.7 et 1m), ce qui engendre une exondation relativement rapide de cette partie du bras mort après chaque épisode de crue.

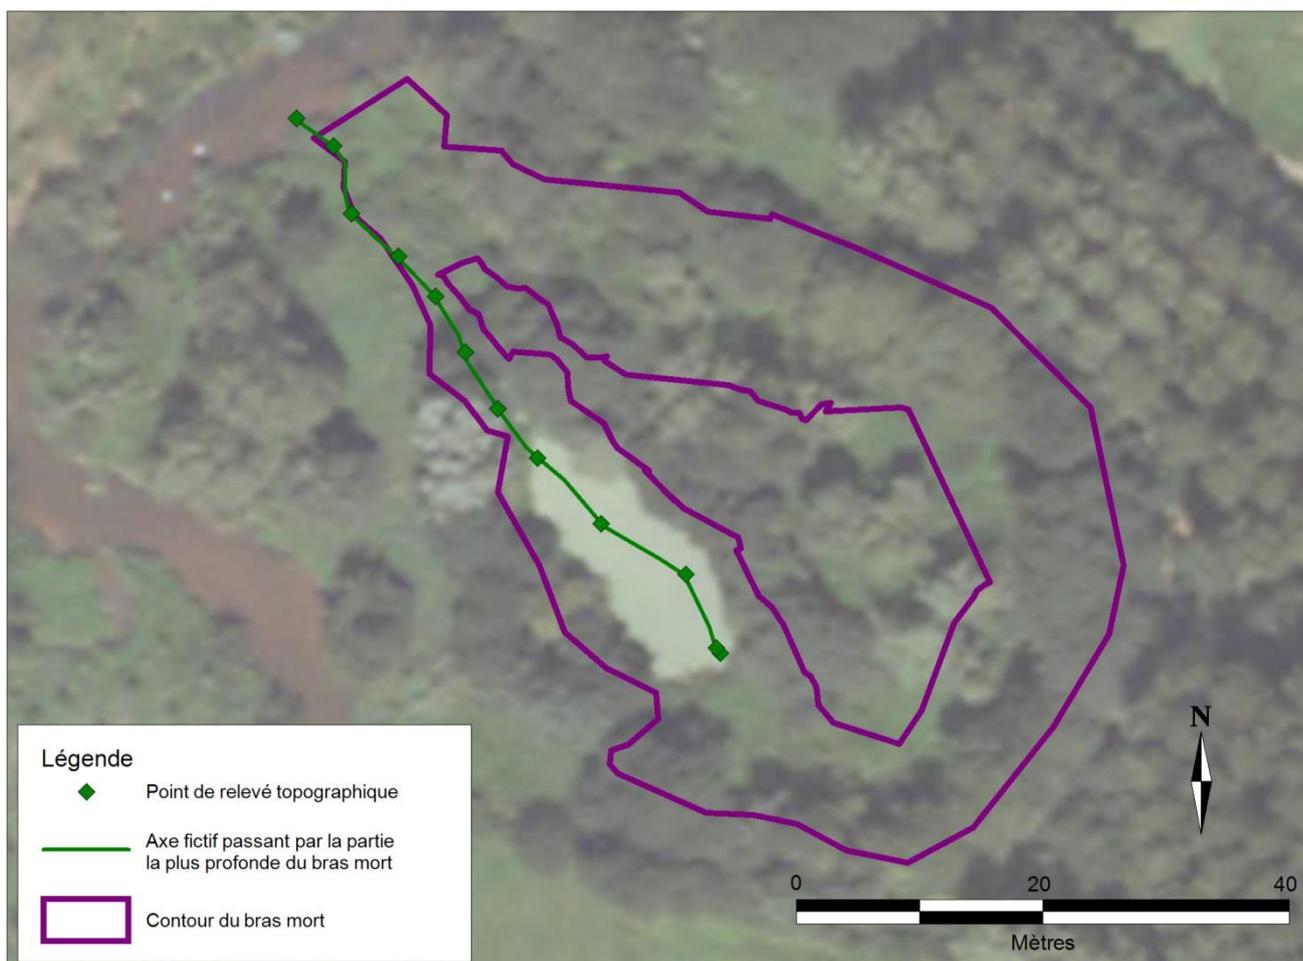
Carte 14 : Localisation des points de mesure topographique du profil en long du bras mort du Petit Vevre

Un profil en long a été réalisé en suivant un axe fictif implanté dans la partie topographiquement la plus basse du bras mort. Malheureusement en raison de l'encombrement important du bras mort par la végétation arborée, les mesures n'ont plus être réalisées que dans la partie amont du bras mort. Le suivi du transect est présenté sur la Carte 14. Le profil en long du bras mort est présenté sur la Figure 8. Pour faciliter la lecture des résultats, une cote fictive de 0 m a été attribuée au point le plus bas mesuré (point le plus profond du bras mort). Les valeurs de niveaux présentées ci-après sont donc exprimées en mètre par rapport à cette cote.
