Projet d'aménagement de deux zones humides annexes de la Grosne pour favoriser la reproduction du brochet :
le bras mort du Grand Recard à Marnay et le bras mort du Petit Vevre à Saint-Cyr.

**PROJET D'AMENAGEMENT DE DEUX ZONES HUMIDES ANNEXES DE LA GROSNE
POUR FAVORISER LA REPRODUCTION DU BROCHET : LE BRAS MORT DU GRAND
RECARD A MARNAY ET LE BRAS MORT DU PETIT VEVRE A SAINT-CYR.**

Mars 2018

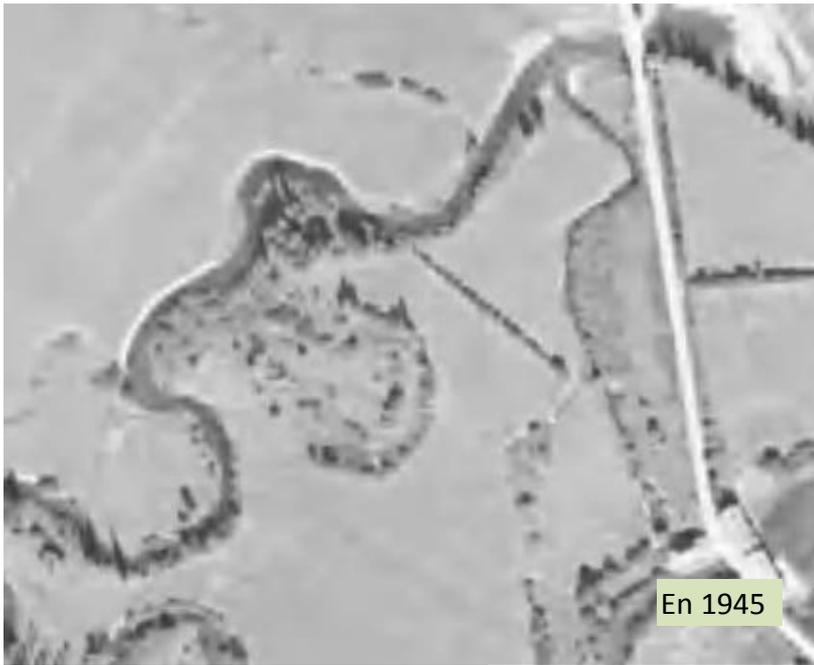
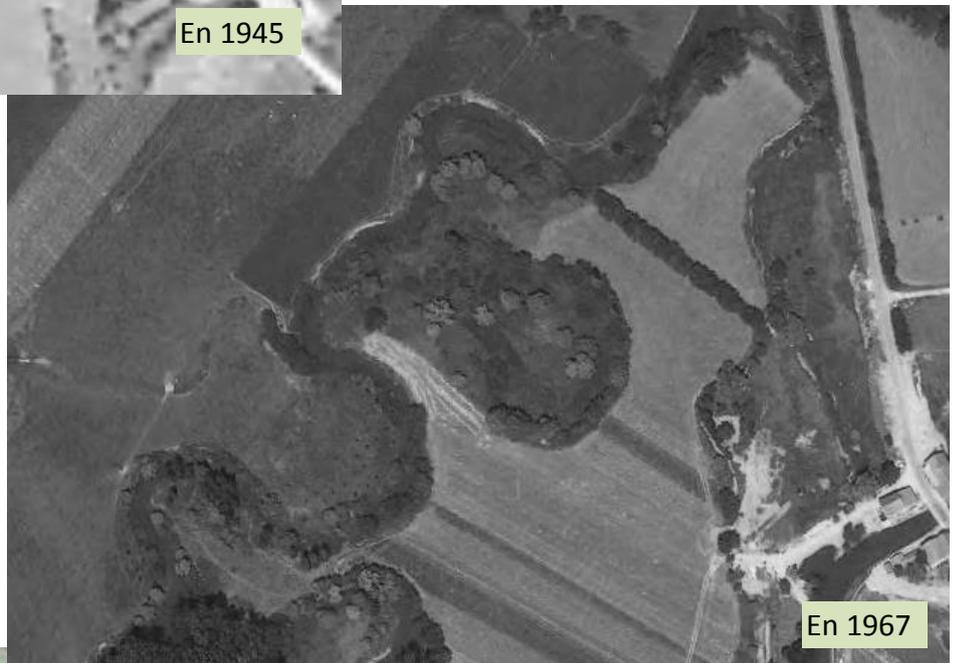
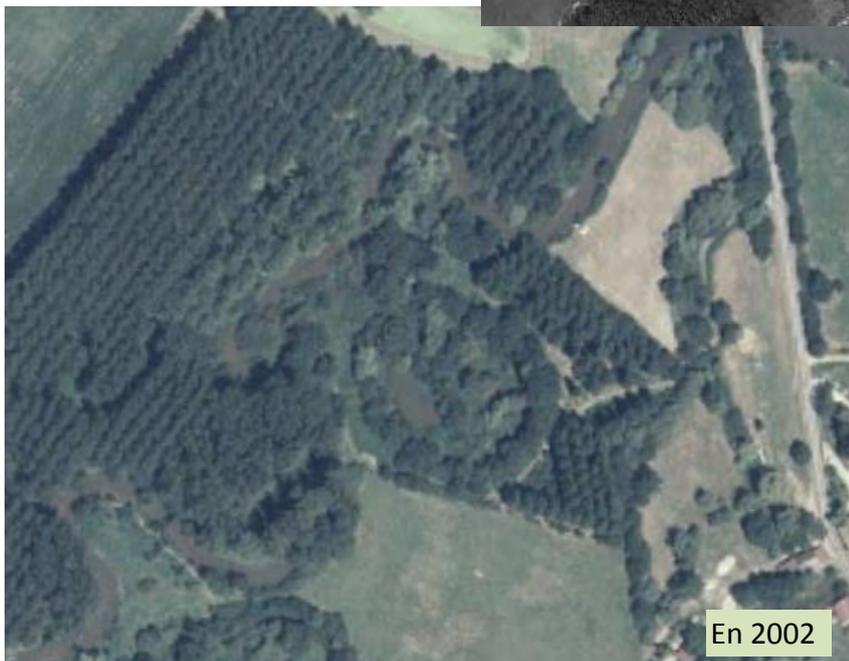
Figure 9 : Photographies aériennes du bras mort du Grand Recard à Marnay (source : IGN, téléchargées sur <https://remonterletemps.ign.fr>)

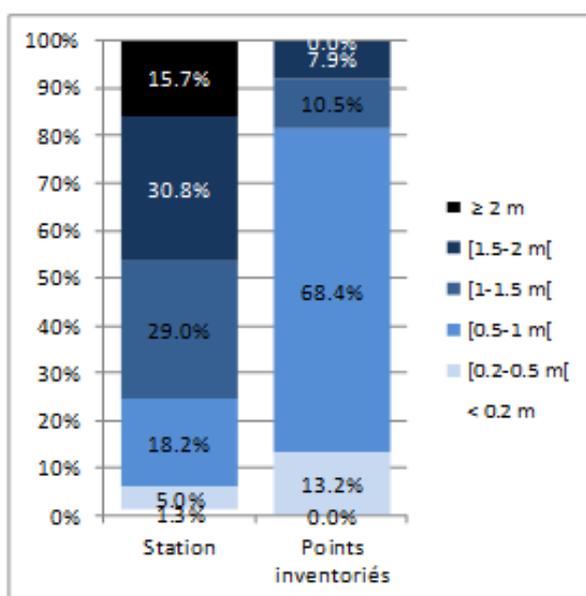
Figure 14 : Hauteurs d'eau des différents points échantillonnés sur la station St7 et comparaison avec les points de mesure ayant servi à décrire la station
