Fédération de Saône-et-Loire pour la Pêche et la Protection du Milieu Aquatique

Programme départemental de restauration de frayères à brochet

Suivi 2018 des zones humides aménagées ou à restaurer pour favoriser la reproduction du brochet

Février 2019

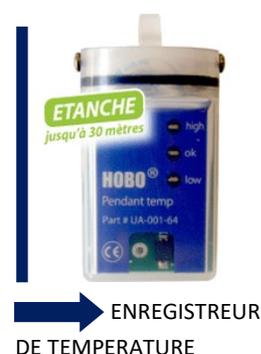
Pour mesurer la température de l'eau, des enregistreurs thermiques ont été disposés dans 3 zones humides : la Lône du Breuil à Gergy, la zone humide du Pré des Saules à Cuisery et le Bief Colas à Jouvençon. Cet appareil (dénomination commerciale « enregistreur de température avec interface usb optique HOBO datalogger pendant ») a été immergé dans l'eau, à l'abri des rayons directs du soleil. La température a été mesurée avec un pas de temps d'une heure au cours de la période de reproduction du brochet et de grossissement des premiers stades, du mois de février au mois de mai 2018.

L'analyse des mesures de la température de l'eau permettra d'estimer la ou les périodes de ponte, la durée d'incubation des œufs et la durée des premiers stades de développement les plus sensibles, en se basant les données fournies par F. CHANCEREL en 2003.

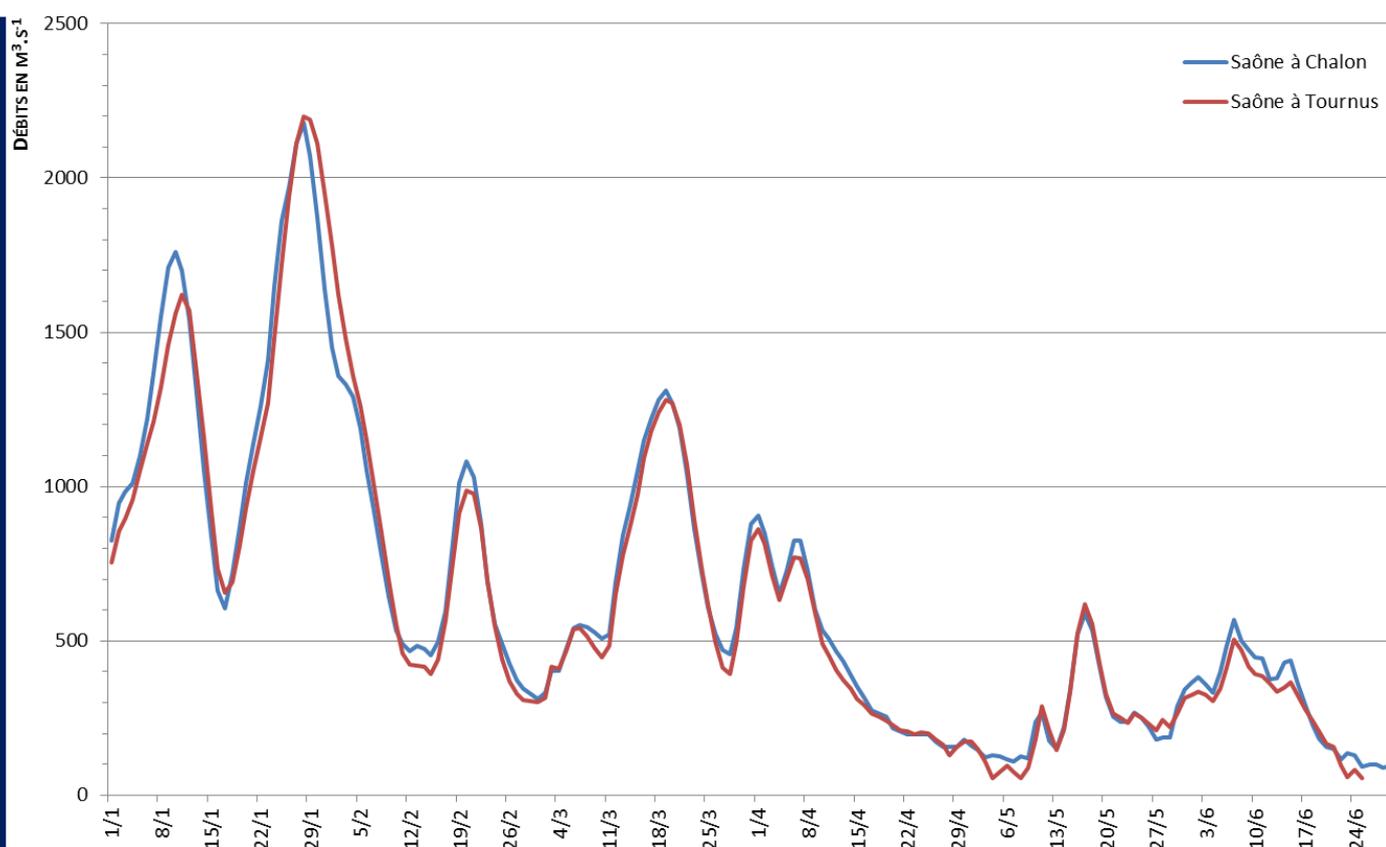
DÉBITS DE LA SAONE A CHALON-SUR-SAONE ET TOURNUS ENTRE LE 01/01/18 ET LE 30/06/18 (SOURCE : DREAL BOURGOGNE / HYDRO-MEDD/DE)

Les débits des différents cours d'eau pris en compte ont tous été importants entre le 1er janvier 2018 et le 15 avril 2018 (voir figures précédentes). On observe une succession de crues au cours de cette période qui correspond à la période de reproduction du brochet en Saône-et-Loire.

Ces conditions hydrologiques ont permis aux géniteurs d'accéder à la plupart des sites de reproduction. De plus, les crues successives ont permis une recharge régulière des zones humide en eau permettant une durée d'inondation suffisante des supports de ponte du brochet.

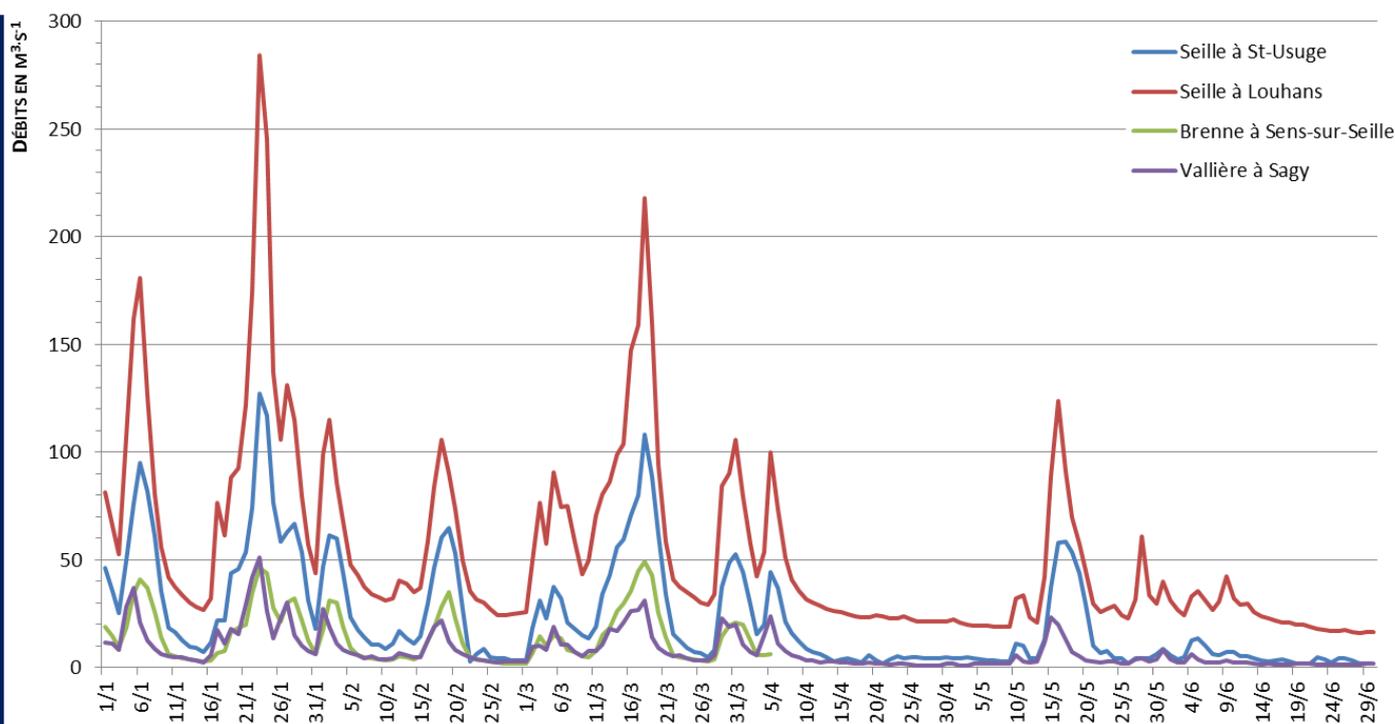
DÉBITS DE LA SEILLE A ST-USUGE ET LOUHANS, DE LA BRENNE A SENS-SUR-SEILLE ET DE LA VALLIERE A SAGY ENTRE LE 01/01/18 ET LE 30/06/18 (SOURCE : DREAL BOURGOGNE / HYDRO-MEDD/DE)

Par ailleurs, on note une montée des eaux assez importante vers le 15-20 mai sur tous les cours d'eau étudiés, à l'exception de la Dheune. Cet évènement hydrologique a probablement pu permettre le déplacement des juvéniles de brochet de la plupart des zones humide (à l'exception des moins bien connectées) vers les cours d'eau.

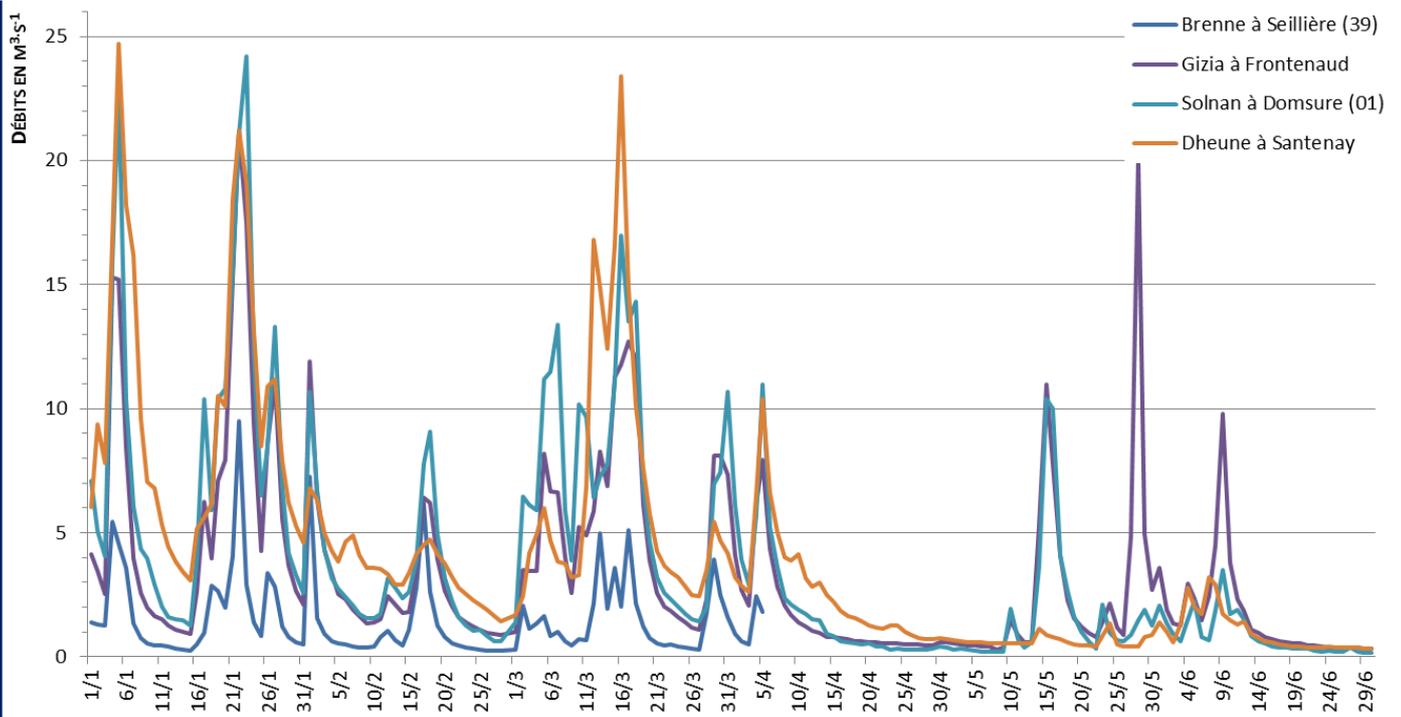
DÉBITS DE LA BRENNÉ A SEILLIÈRE (39), DE LA GIZIA A FRONTENAUD, DU SOLNAN A DOMSURE (01) ET DE LA DHEUNE A SANTENAY (21) ENTRE LE 01/01/18 ET LE 30/06/18 (SOURCE : DREAL BOURGOGNE / HYDRO-MEDD/DE)

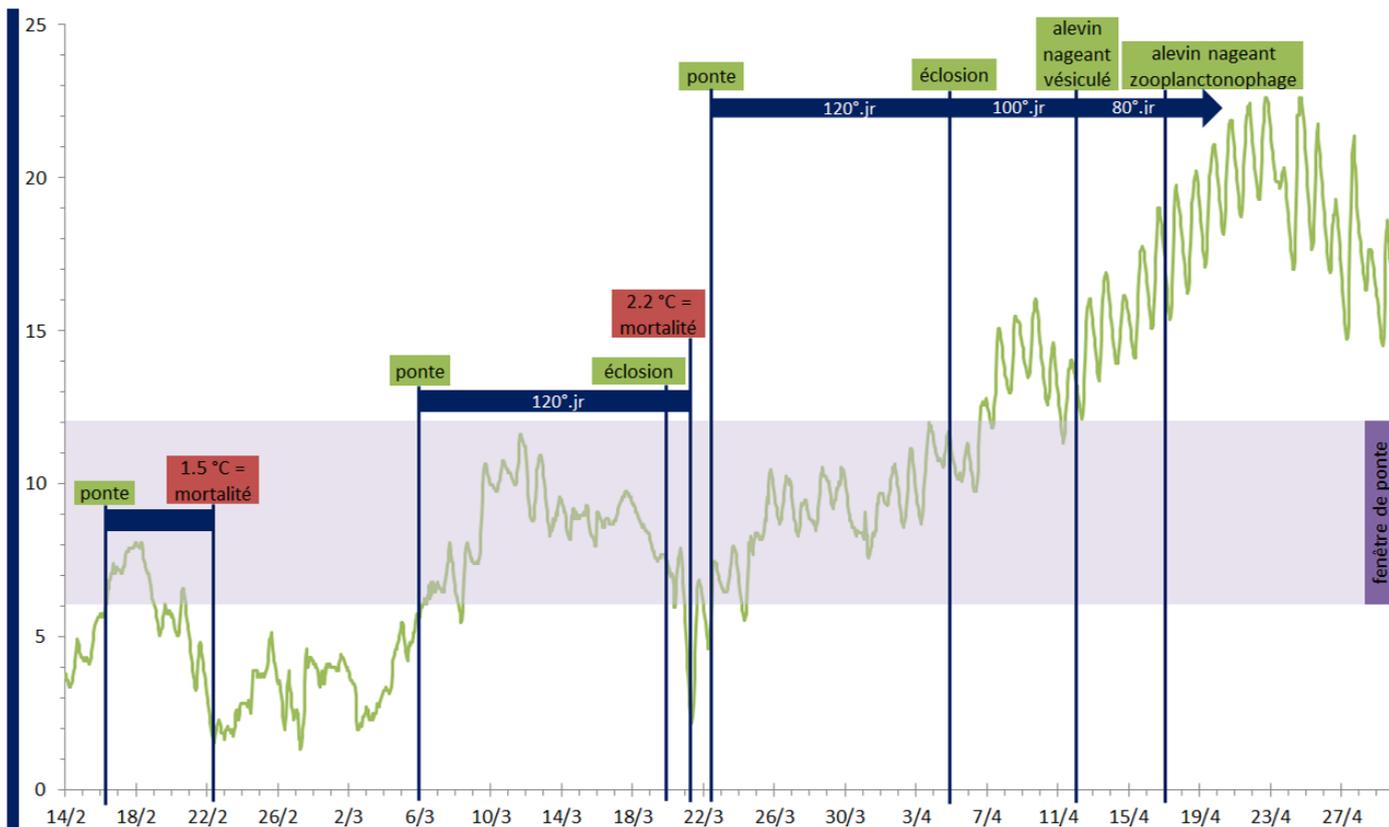
EVOLUTION DE LA TEMPERATURE DE L'EAU (EN °C) DU BIEF COLAS A JOUVENÇON, PERIODES DE PONTE POSSIBLE POUR LE BROCHET ET DUREE DES PREMIERS STADES DE DEVELOPPEMENT

Les relevés thermiques réalisés au Bief Colas montrent qu'il y a eu fin février, suite aux deux premières périodes favorables à la ponte, à partir du 16 février puis à partir du 6 mars, deux périodes de froid qui ont probablement conduit à la mortalité des œufs ou des très jeunes brochets.

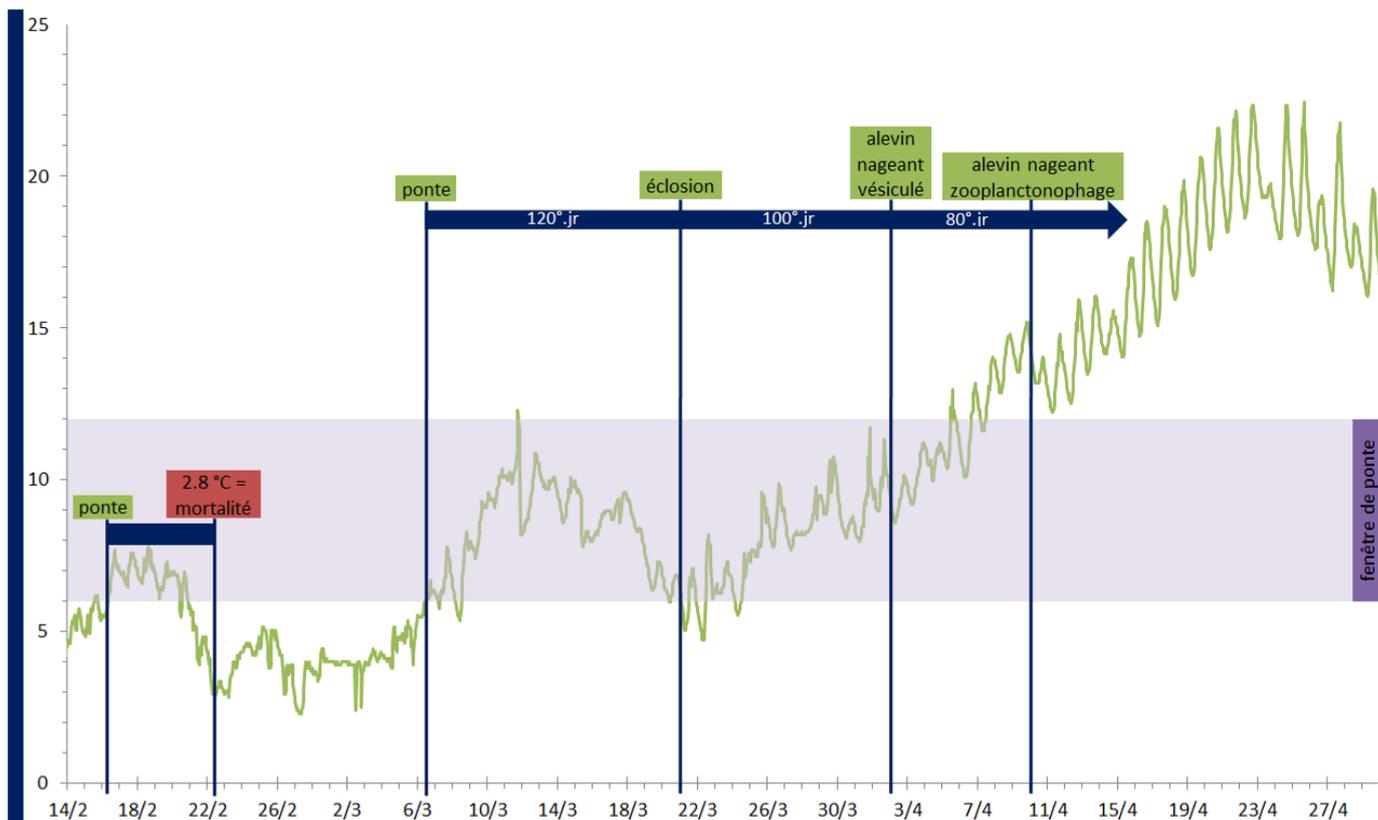
EVOLUTION DE LA TEMPERATURE DE L'EAU (EN °C) DE LA ZONE HUMIDE DU PRE DES SAULES A CUISERY PERIODES DE PONTE POSSIBLE POUR LE BROCHET ET DUREE DES PREMIERS STADES DE DEVELOPPEMENT

Dans la zone humide du Pré des Saules, la première ponte qui a pu avoir lieu à partir du 16 février, a probablement été détruite par des températures très basses le 22 février. La deuxième ponte possible à partir du 6 mars n'a en revanche pas subi d'évolutions défavorables de la température. Le stade alevin nageant zooplanctonophage, 1^{er} stade moins sensible aurait donc pu être atteint sur ce site le 10 avril.

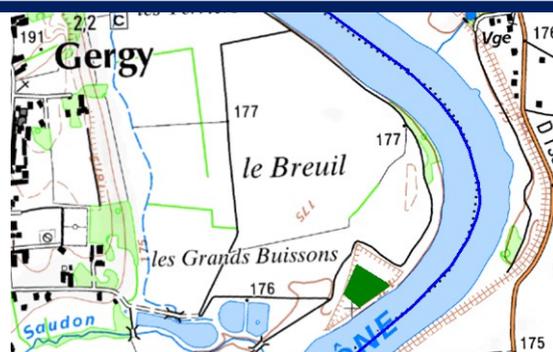
Bassin hydrographique	Saône
Cours d'eau	Saône
Commune	Gergy
Lieu-dit	Le Breuil

Date de l'aménagement	2015
Nature de l'aménagement	Déboisement, terrassement et reprofilage des berges, abaissement du bourrelet de connexion avec la Saône
Cadre	Contrat de milieu Saône, corridor alluvial et territoires associés
Maître d'ouvrage	Voies Navigables de France
Partenaires techniques	Fédération de pêche, AAPPMA, ONEMA
Partenaires financiers	Agence de l'eau Rhône Méditerranée & Corse
Gestion actuelle	Entretien et suivi du site par VNF

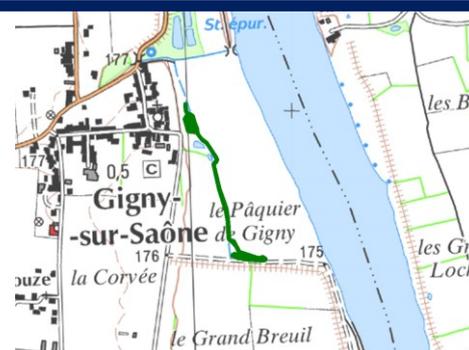
Bassin hydrographique	Saône
Cours d'eau	Saône
Commune	Gigny-sur-Saône
Lieu-dit	Le Paquier de Gigny

Date de l'aménagement	1999	2012
Nature de l'aménagement	Reprofilage des fossés de connexions, mise en place d'un seuil amovible (bastaings empilables), terrassement dans une baisse	Remplacement de buses par des buses plus larges pour favoriser le passage des poissons, léger terrassement
Cadre	Programme LIFE	Plan Rhône
Maître d'ouvrage	EPTB Saône & Doubs	Fédération de pêche 71
Partenaires techniques	Commune	EPTB Saône & Doubs, Commune
Partenaires financiers	?	Conseil Régional, Agence de l'Eau RMC, FNPF
Gestion actuelle	Entretien du site et gestion du vannage par la commune de Gigny-sur-Saône

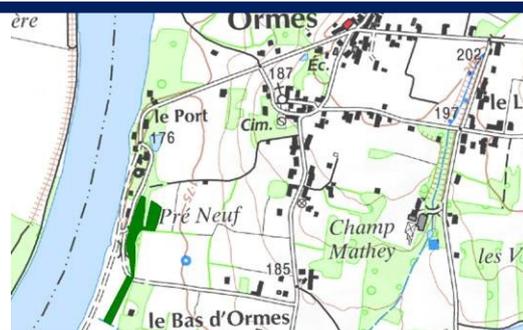
Bassin hydrographique	Saône
Cours d'eau	Saône
Commune	Ormes
Lieu-dit	Le Port

Date de l'aménagement	2010
Nature de l'aménagement	Débroussaillage et déboisement, remplacement de buses, mise en place d'un seuil amovible, terrassement.
Cadre	Contrat de Vallée Inondable de la Saône
Maître d'ouvrage	Fédération de pêche 71
Partenaires techniques	EPTB Saône & Doubs, AAPPMA Ormes
Partenaires financiers	Agence de l'Eau RMC, Région Bourgogne, FNPF, EDF
Gestion actuelle	Fauche régulière et gestion du seuil amovible par l'AAPPMA

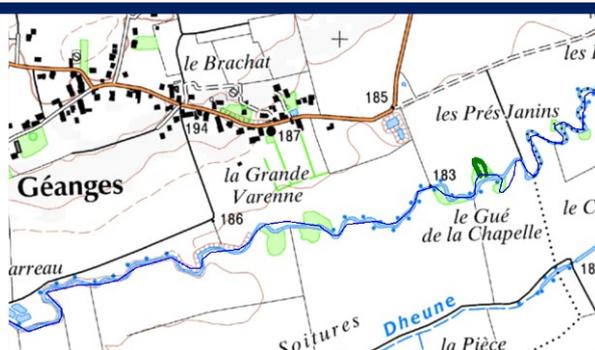
Bassin hydrographique	Saône
Cours d'eau	Dheune
Commune	Saint-Loup-Géanges
Lieu-dit	Les Prés Janins

Date de l'aménagement	2010
Nature de l'aménagement	Reconnexion du bras mort par l'aval, reprofilage des berges, mise en place de clôture.
Cadre	Contrat de rivière Dheune
Maître d'ouvrage	Syndicat d'aménagement de la Dheune
Partenaires techniques	EPTB Saône & Doubs
Partenaires financiers	Agence de l'eau RM&C, Région Bourgogne
Gestion actuelle	Pâturage bovin dans les prés attenants

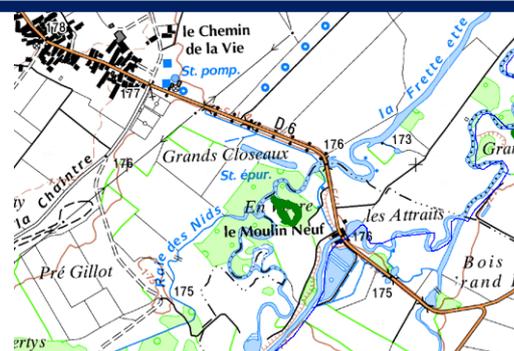
Typologie	Bras mort
Observations	Développement excessif de la végétation arborée, comblement, durée d'inondation faible
Propriété	1 propriétaire privé
Gestion actuelle	Absence de gestion

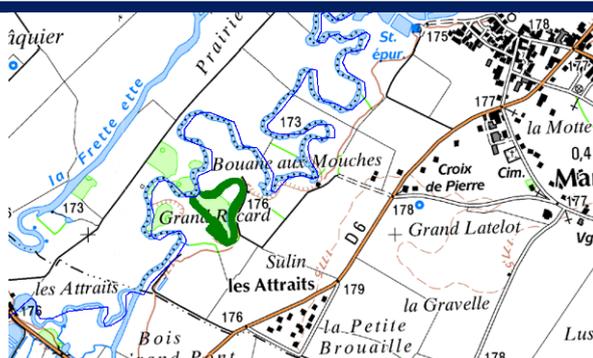
Bassin hydrographique	Saône
Cours d'eau	Grosne
Commune	Marnay
Lieu-dit	Le Grand Recard

Date de l'aménagement	2000
Nature de l'aménagement	Mise en place d'un vannage de gestion hydraulique, terrassement
Cadre	
Maître d'ouvrage	Fédération de pêche 71
Partenaires techniques	AAPPMA de St-Ambreuil, Conseil Supérieur de la Pêche
Partenaires financiers	Conseil Supérieur de la Pêche
Gestion actuelle	Pâturage bovin dans les prés attenants, fauche

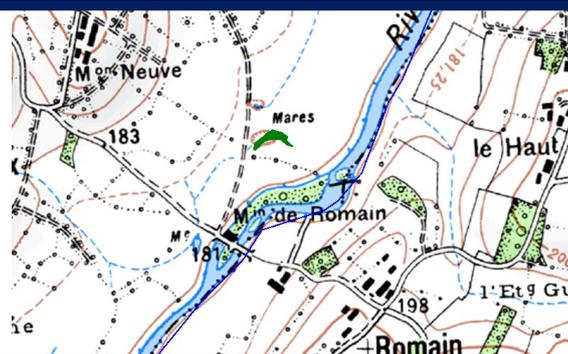
Bassin hydrographique	Saône
Cours d'eau	Seille
Commune	Saint-Usuge
Lieu-dit	Moulin de Romain

Typologie	Baisse prairiale
Observations	
Propriété	Privée
Gestion actuelle	Pâturage bovin et/ou fauche

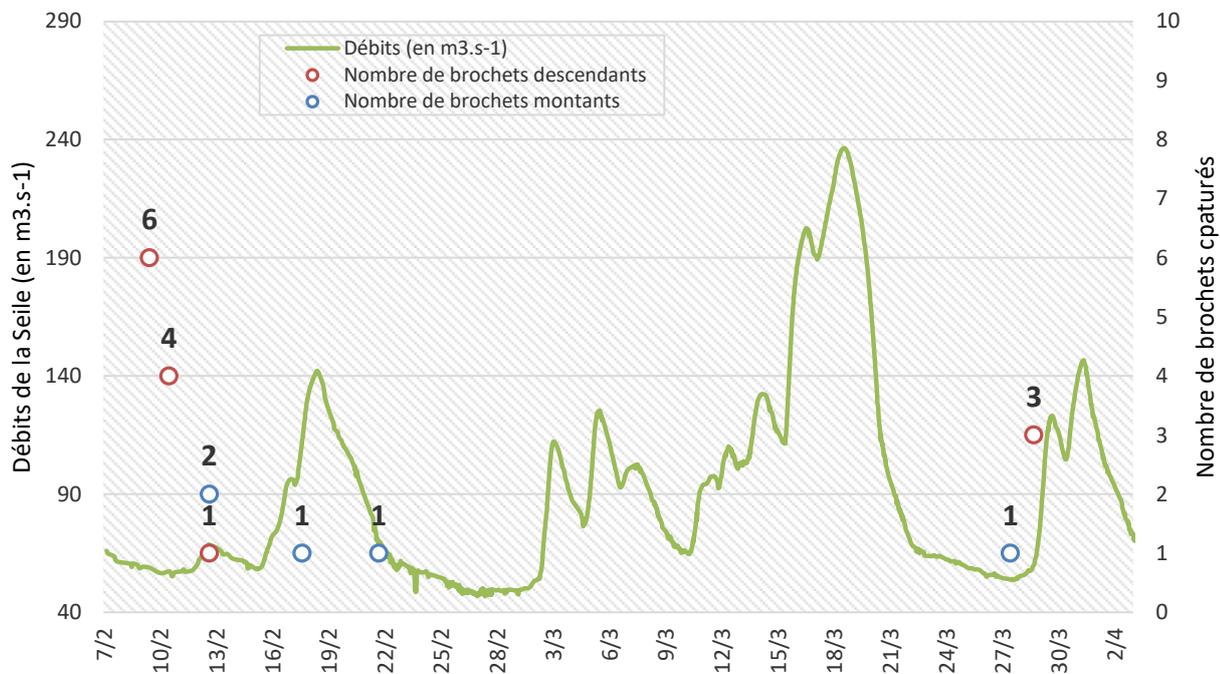
NOMBRE DE BROCHETS CAPTURES EN ENTREE ET EN SORTIE DE LA FRAYERE DU BIEF COLAS ET DEBITS DE LA SEILLE A LOUHANS (POUR LES DEBITS, SOURCE : DREAL BOURGOGNE / HYDRO-MEDD/DE)

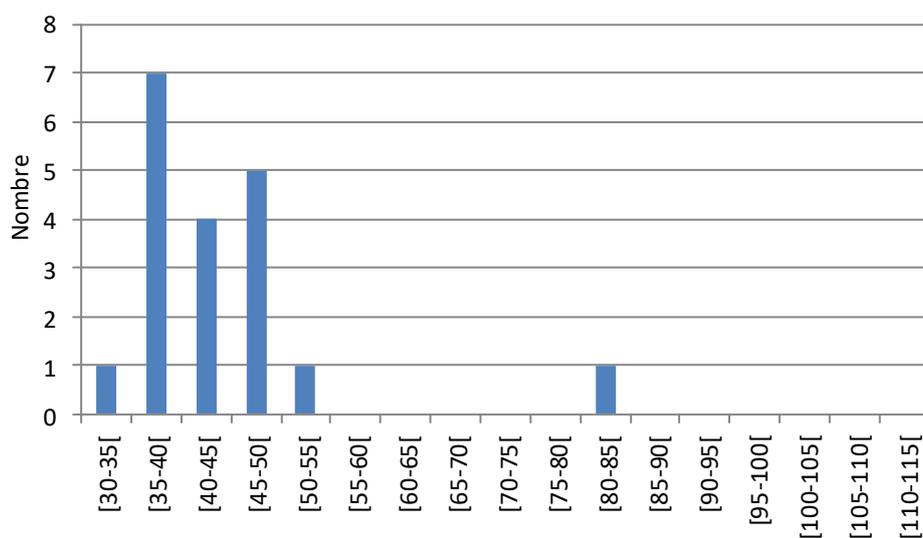
TAILLE (EN CM) DES GENITEURS DE BROCHET CAPTURES AU BIEF COLAS

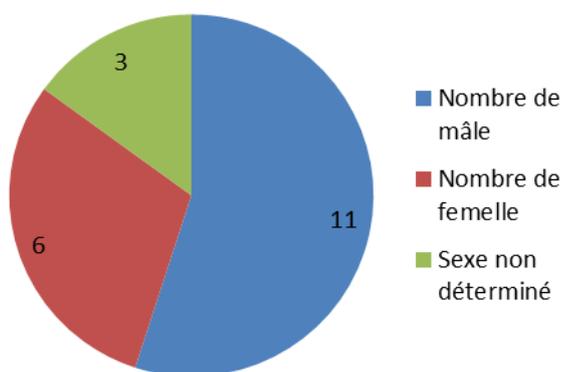
SEXE DES GENITEURS DE BROCHET CAPTURES AU BIEF COLAS

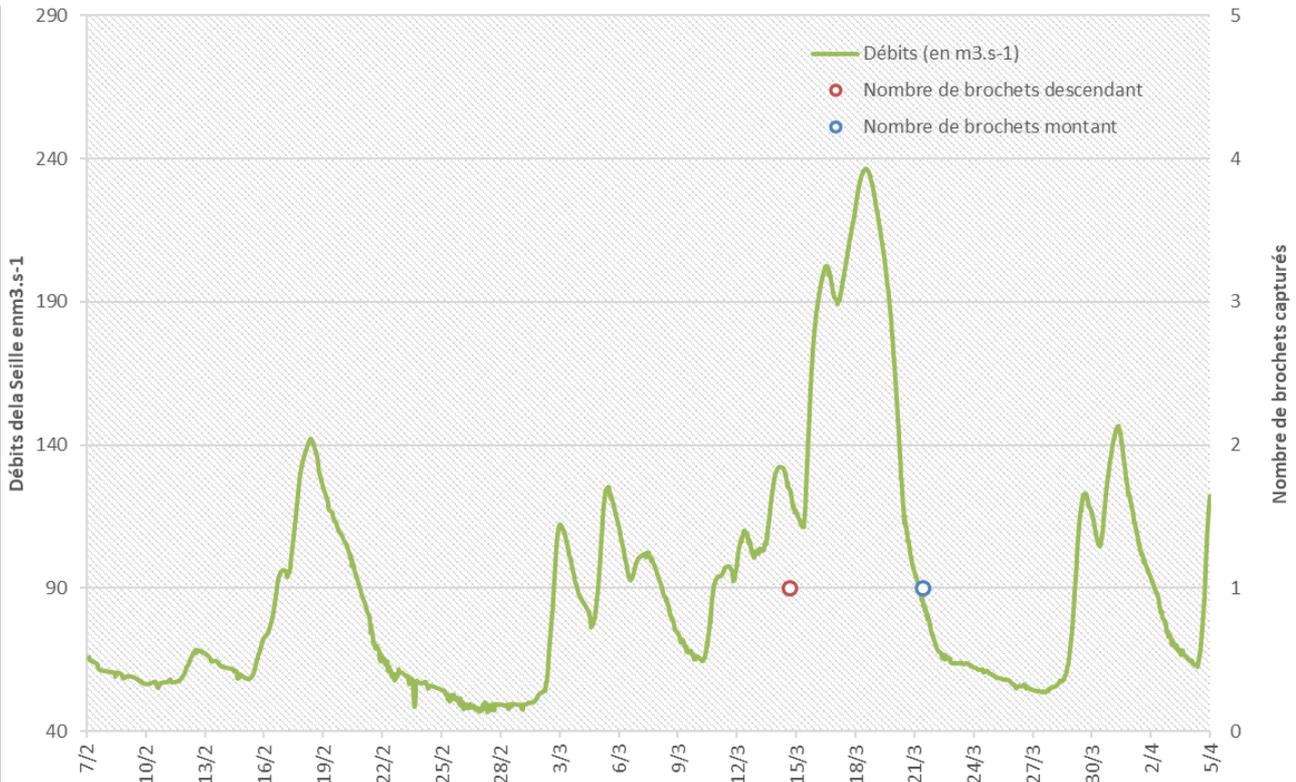
NOMBRE DE BROCHETS CAPTURES EN ENTREE ET EN SORTIE DE LA ZONE HUMIDE DU PRE DES SAULES ET DEBITS DE LA SEILLE A LOUHANS (POUR LES DEBITS, SOURCE : DREAL BOURGOGNE / HYDRO-MEDD/DE)

Ce suivi par pêche électrique a été complété pour la première fois en 2018 par la capture à l'aide de verveux à ailes des géniteurs de brochets entrant et sortant dans la zone humide du Pré des Saules. Cette étude a été réalisée entre le 7 février 2018 et le 3 avril 2018. Elle a probablement débuté un peu tard mais une crue importante de la Seille a empêché de poser les verveux un peu plus tôt. Seuls 2 brochets ont été capturés : 1 brochet en entrée de la frayère et 1 brochets en sortie.

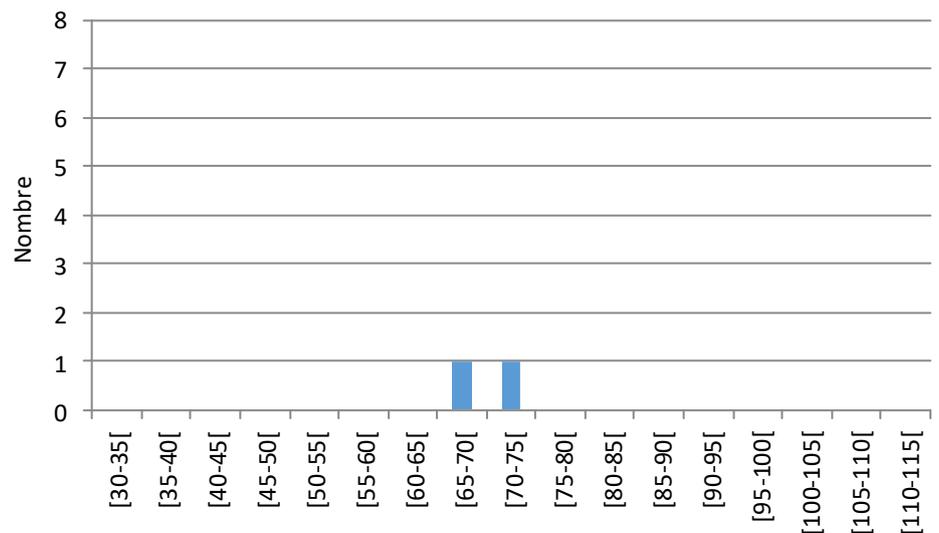
TAILLE (EN CM) DES GENITEURS DE BROCHET CAPTURES DANS LA ZONE HUMIDE DU PRE DES SAULES

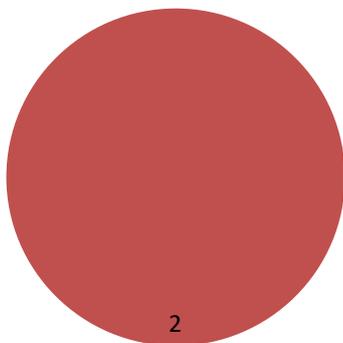
- Nombre de mâle
- Nombre de femelle
- Sexe non déterminé

SEXE DES GENITEURS DE BROCHET CAPTURES DANS LA ZONE HUMIDE DU PRE DES SAULES
