Fédération de Saône-et-Loire pour la Pêche et la Protection du Milieu Aquatique

Programme départemental de restauration de frayères à brochet

Suivi 2019 des zones humides aménagées ou à restaurer pour favoriser la reproduction du brochet

Mars 2020

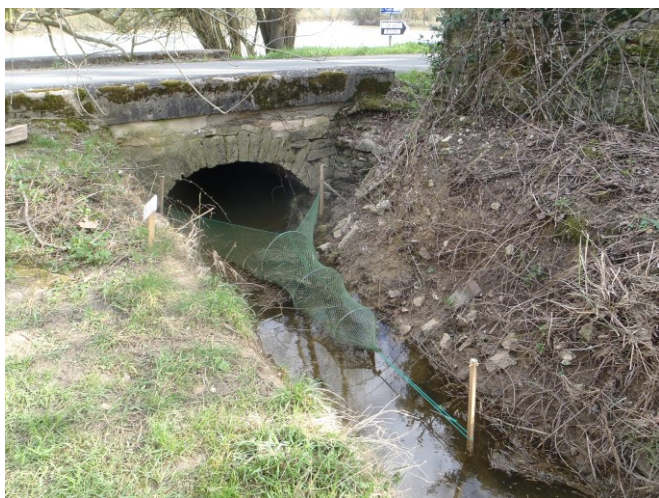
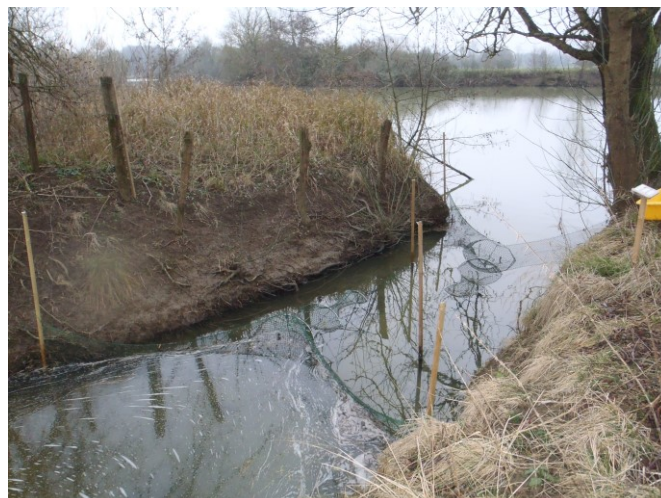
➡ A GAUCHE, VERVEUX A AILES POSE DANS LE FOSSE D'ACCES A LA ZONE HUMIDE DU PRE DES SAULES PERMETTANT DE CAPTURER LES BROCHETS ENTRANTS ; A DROITE, VERVEUX POSES A L'ENTREE DU BIEF COLAS.

Pour capturer les géniteurs de brochet, deux verveux à ailes sont posés à l'entrée de chaque frayère étudiée : 1 capturant les brochets entrants et un autre capturant les brochets sortants. Les verveux sont relevés régulièrement par 2 opérateurs. Ces relèves sont réalisées alternativement par des agents de la Fédération de pêche ou par des bénévoles de l'AAPPMA « Le Goujon Cuiserotain » (CUISERY). Chaque brochet capturé est mesuré, pesé et photographié avant la remise à l'eau.

En 2019, ce protocole a été mis en place sur deux frayères : le Bief Colas à Jouvençon et la zone humide du pré des Saules à Cuisery. Les verveux ont été posés entre le 14 janvier et le 3 avril 2019.
