Suivi 2021 de la reproduction du brochet en Saône-et-Loire

Mai 2022

Maitre d'ouvrage : Fédération de Saône-et-Loire pour la Pêche et la Protection du Milieu Aquatique, 123, rue de Barbentane – Sennecé, BP 99 - 71004 MACON Cedex

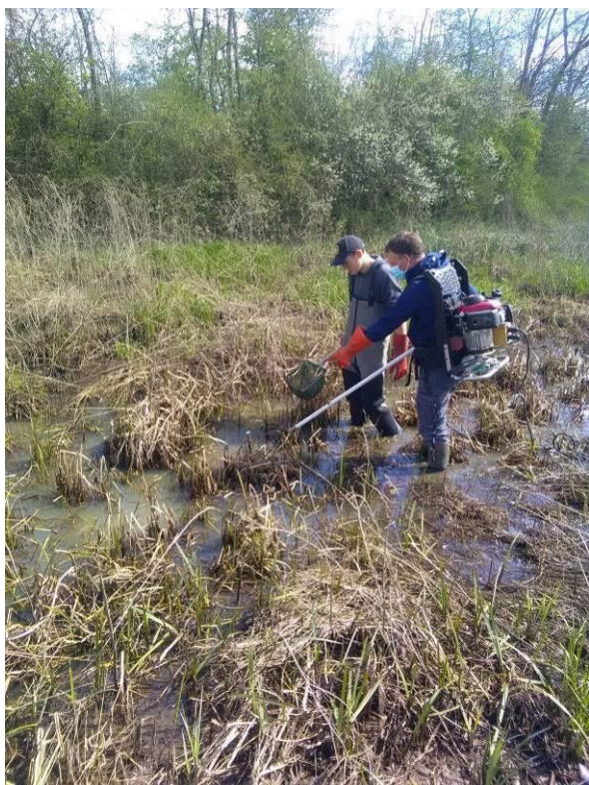
← INVENTAIRE PISCICOLE PAR PECHE ELECTRIQUE A 1 ANODE

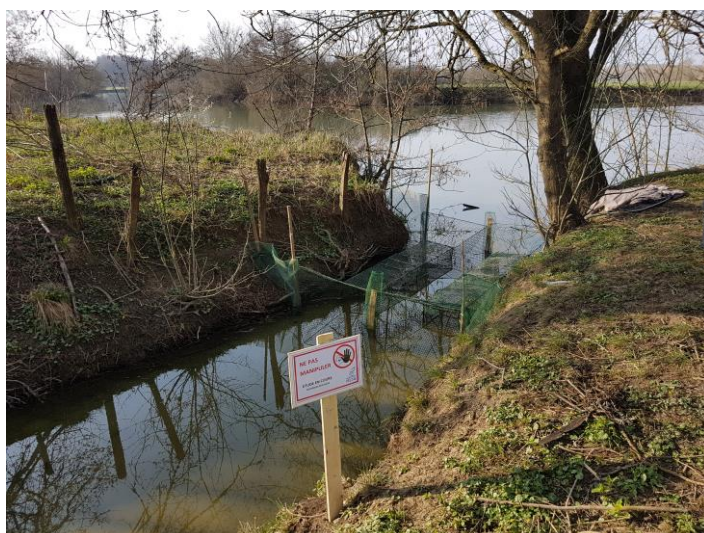
NASSES POSEES A L'ENTREE DU BIEF COLAS →

En 2021, ce protocole a été mis en place sur deux frayères : le Bief Colas à Jouvençon et la zone humide du pré des Saules à Cuisery. Les verveux ont été posés entre le 21 février et le 15 avril 2021.

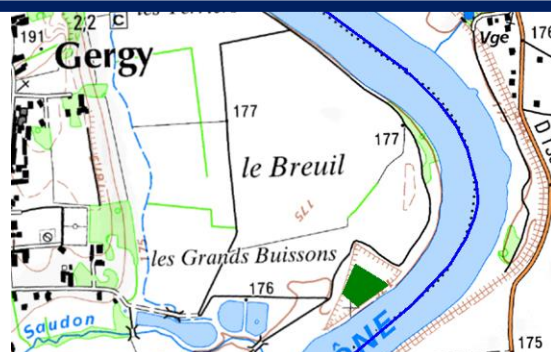
Bassin hydrographique	Saône
Cours d'eau	Saône
Commune	Gergy
Lieu-dit	Le Breuil

Date de l'aménagement	2015
Nature de l'aménagement	Déboisement, terrassement et reprofilage des berges, abaissement du bourrelet de connexion avec la Saône
Cadre	Contrat de milieu Saône, corridor alluvial et territoires associés
Maître d'ouvrage	Voies Navigables de France
Partenaires techniques	Fédération de pêche, AAPPMA, ONEMA
Partenaires financiers	Agence de l'eau Rhône Méditerranée & Corse
Gestion actuelle	Entretien et suivi du site par VNF

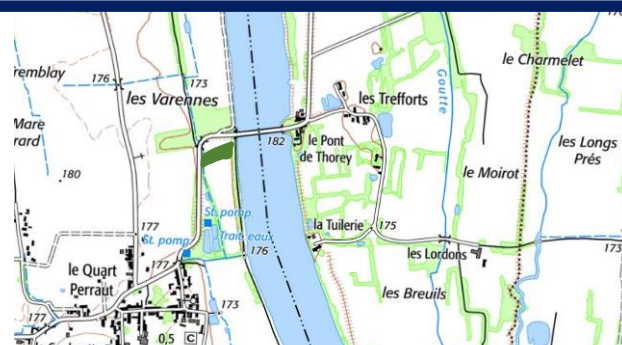
Bassin hydrographique	Saône
Cours d'eau	Saône
Commune	Gigny-sur-Saône
Lieu-dit	Le pont de Thorey

Typologie	Baisse
Observations	Zone humide connectée à un fossé en grande partie bouché. La végétation arborée qui se développe en bordure ne facilite pas le développement de la végétation héliophytique, support de pont de brochet.
Propriété	Domaine privé
Gestion actuelle	Absence d'usage - pâturage bovin sur la parcelle au sud de la zone humide

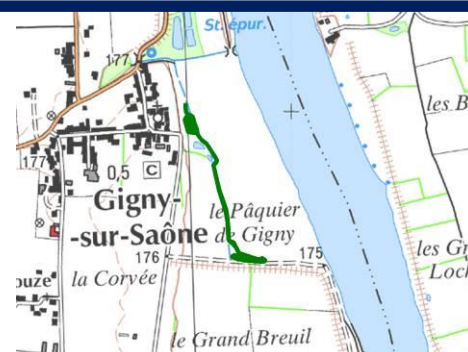
Bassin hydrographique	Saône
Cours d'eau	Saône
Commune	Gigny-sur-Saône
Lieu-dit	Le Paquier de Gigny

Date de l'aménagement	1999	2012
Nature de l'aménagement	Reprofilage des fossés de connexions, mise en place d'un seuil amovible (bastaings empilables), terrassement dans une baisse	Remplacement de buses par des buses plus larges pour favoriser le passage des poissons, léger terrassement
Cadre	Programme LIFE	Plan Rhône
Maître d'ouvrage	EPTB Saône & Doubs	Fédération de pêche 71
Partenaires techniques	Commune	EPTB Saône & Doubs, Commune
Partenaires financiers	?	Conseil Régional, Agence de l'Eau RMC, FNPF
Gestion actuelle	Entretien du site et gestion du vannage par la commune de Gigny-sur-Saône

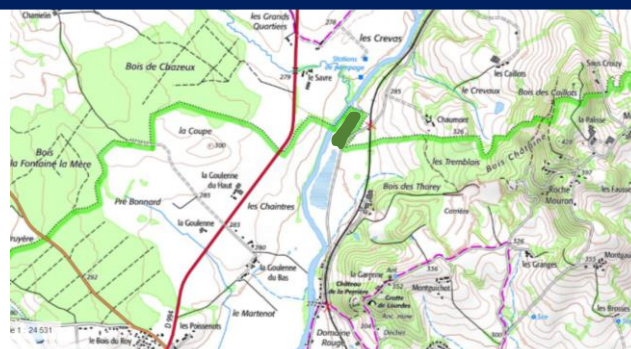
Bassin hydrographique	Loire
Cours d'eau	Arroux
Commune	Etang-sur-Aroux
Lieu-dit	Les Chaintrés

Typologie	Baisse prairiale
Observations	Baisse
Propriété	Privé (location par la Fédération)
Gestion actuelle	Pâturage bovin

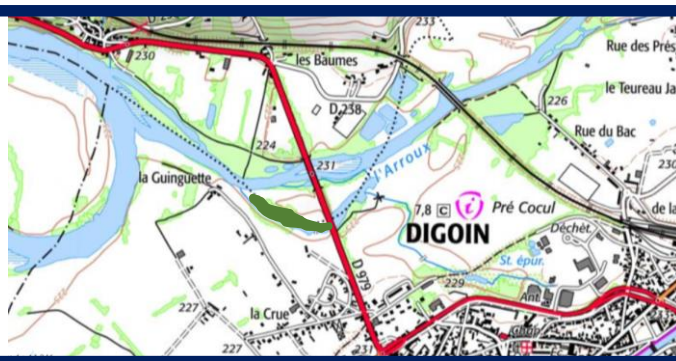
Bassin hydrographique	Loire
Cours d'eau	Arroux
Commune	Digoin
Lieu-dit	La Guinguette

Typologie	Bras mort
Observations	Bras mort coupé en deux par la RD979
Propriété	Privé
Gestion actuelle	Pâturage bovin

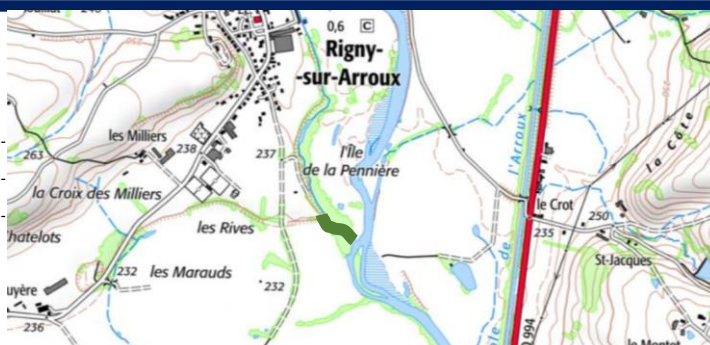
Bassin hydrographique	Loire
Cours d'eau	Arroux
Commune	Rigny-sur-Arroux
Lieu-dit	L'Île de la Pennière

Typologie	Bras mort
Observations	
Propriété	Privé
Gestion actuelle	Pâturage bovin
