Fédération de Saône-et-Loire pour la Pêche et la Protection du Milieu Aquatique

Suivi 2022 de la reproduction du brochet en Saône-et-Loire

Avril 2023

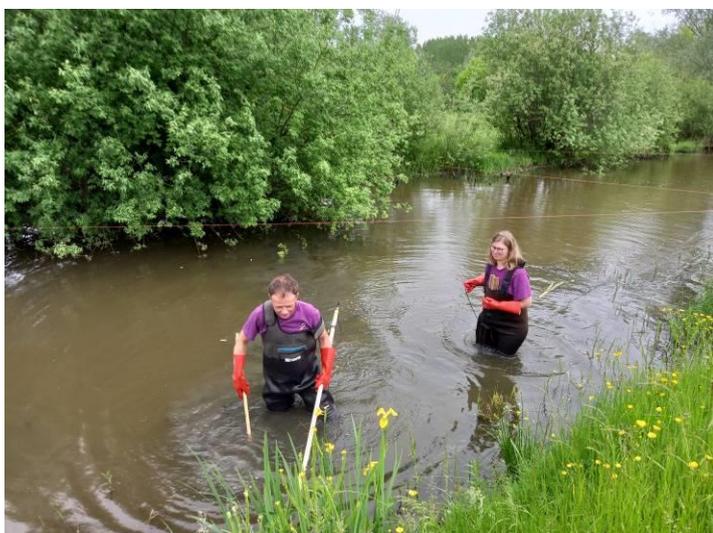
← INVENTAIRE PISCICOLE PAR PECHE ELECTRIQUE A 1 ANODE
(PHOTO : LE BIEF COLAS A JOUVENÇON)

L'étude des peuplements piscicoles des zones humides est basée sur la mise en œuvre d'inventaires par pêche électrique. Le matériel utilisé est, selon les cas, un groupe fixe de type « Héron » de marque « Dream électronique » ou un groupe portatif de marque « EFCO ».

- la prospection complète à pieds de la totalité du site ou d'une partie du site. Ce protocole ne peut être utilisé que sur les sites de faible largeur (≤ 12 m). Dans le cadre de cette étude, 1 seul passage est considéré comme un effort de pêche suffisant,
- la pêche partielle par point : l'échantillonnage repose sur des unités ponctuelles réparties aléatoirement sur le site inventorié. L'unité ponctuelle correspond au rayon d'action d'une anode déposée en 1 point, l'anode étant immergée entre 15 et 30 secondes. En moyenne, le rayon d'action efficace de l'anode étant de 1.5 m, on estime la surface échantillonnée sur chaque unité à 7 m².

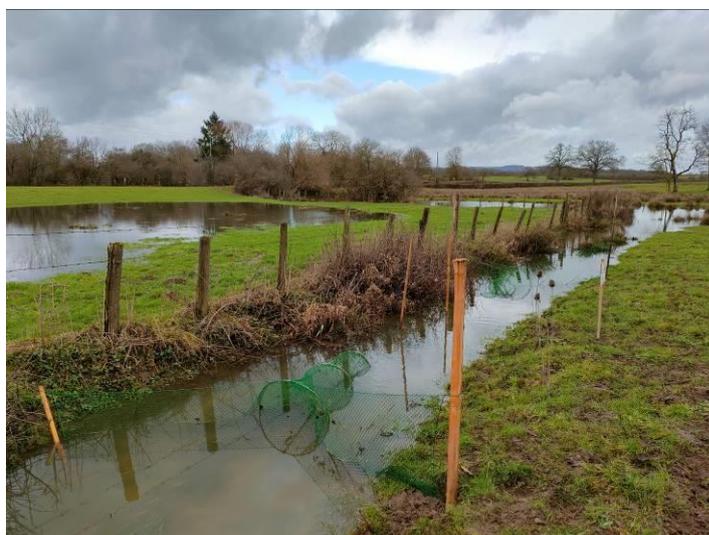
NASSES POSEES DANS LE FOSSE DE
CONNEXION AVEC LA FRAYERE DE PRE
L'ABRE (ARROUX A DRACY-ST-LOUP)

Pour capturer les géniteurs de brochet, une ou deux nasses à double entrées sont posées à l'entrée de chaque frayère étudiée permettant de capturer les brochets entrants ou sortants. Les nasses sont relevées régulièrement (tous les 1 ou 2 jours). Ces relèves sont réalisées alternativement par des agents de la Fédération de pêche ou par des bénévoles des AAPPMA. Chaque brochet capturé est mesuré, pesé et photographié avant la remise à l'eau.

En 2022, ce protocole a été mis en place sur trois frayères : le Bief Colas à Jouvençon (rivière Seille), la zone humide de pré l'Abre à Dracy-St-Loup (rivière Arroux) et la frayère des Chaintrés à Etang-sur-Arroux (rivière Arroux). Avec l'aide des bénévoles des AAPPMA d'Autun, d'Etang-sur-Arroux et de Cuisery, les verveux ont été posés entre le 25 janvier et le 17 avril 2022.

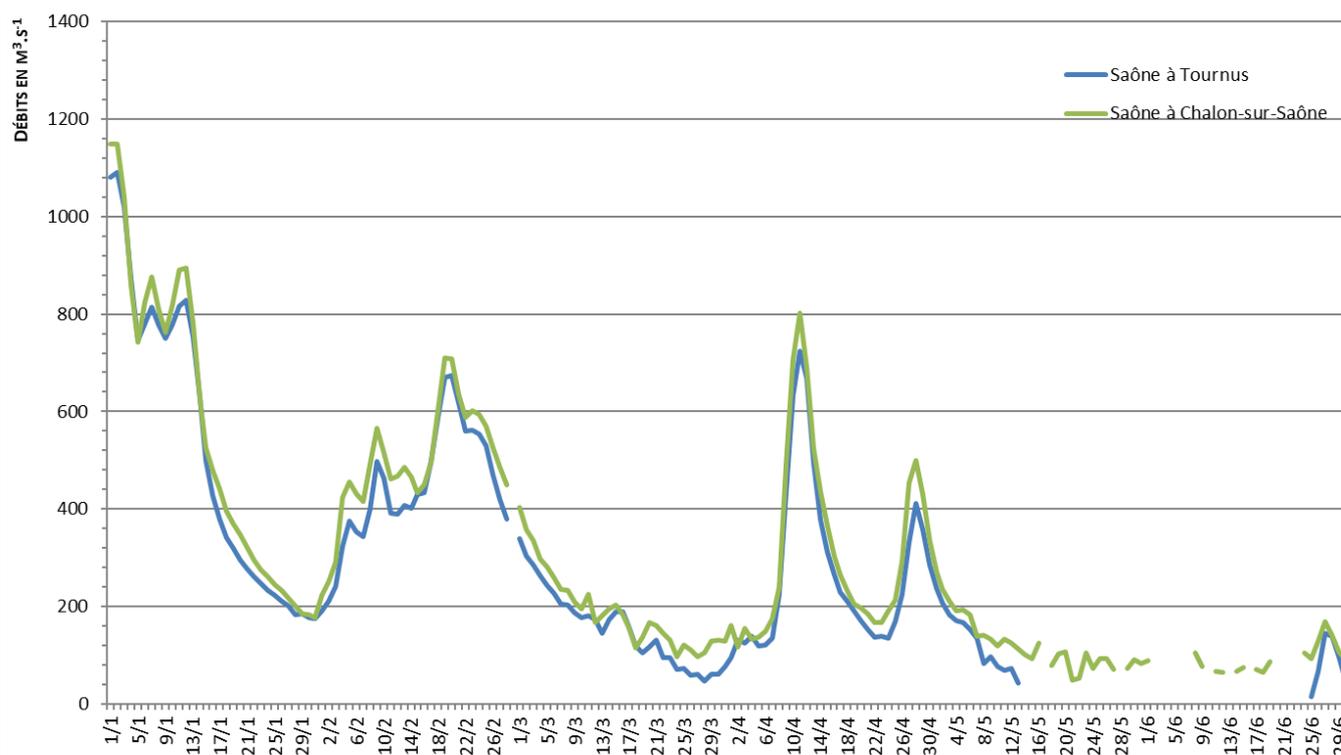
DÉBITS MOYEN JOURNALIERS DE LA SAONE A CHALON-SUR-SAONE ET TOURNUS ENTRE LE 01/01/22 ET LE 30/06/22 (SOURCE : HYDROPORTAIL)

Sur la Saône, les crues comprises entre le 6 février et le 26 février, même si elles n'ont pas été très importantes, ont permis d'alimenter en eau les zones humides annexes de la Saône et l'accès des frayères aux géniteurs de brochet. Une montée des eaux mi-avril puis fin avril a sans doute permis une réalimentation en eau des zones humides. Les débits ont ensuite été très faibles jusqu'à fin juin. La migration des juvéniles de brochet des frayères vers la Saône a donc été possible fin avril pour les éventuels individus nageant à cette date.

➡ Les conditions hydrologiques 2022 ont été moyennement favorables sur la Saône pour la reproduction du brochet. La migration des juvéniles de brochet vers la Saône en particulier n'a peut-être pas été possible pour les juvéniles nés un peu trop tard. Sur l'Arroux, la situation a été clairement moins favorable avec une accessibilité des géniteurs aux frayères limitée et une migration des juvéniles de brochet vers l'Arroux impossible, sauf pour les sites les plus bas.

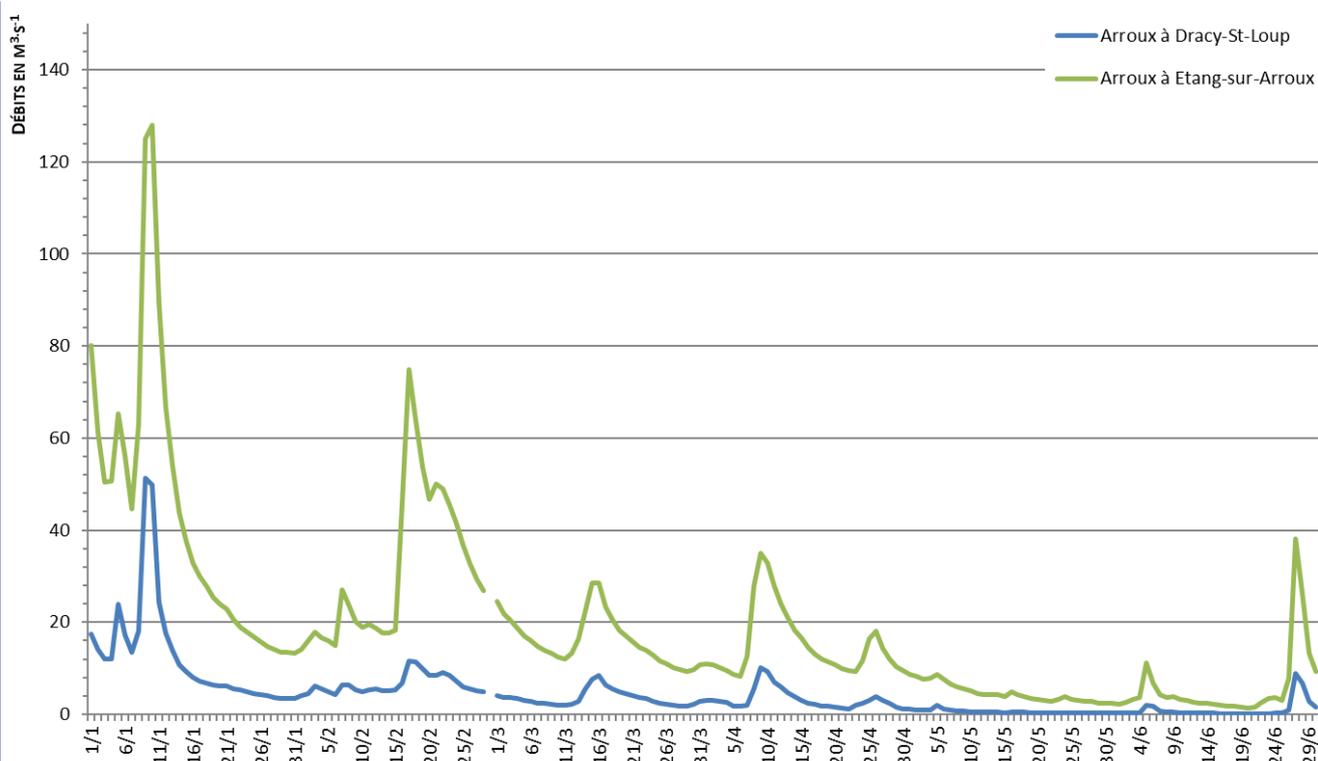
DÉBITS DE L'ARROUX A DRACY-ST-LOUP ET A ETANG-SUR-ARROUX ENTRE LE 01/01/22 ET LE 30/06/22 (SOURCE : HYDROPORTAIL)

Sur l'Arroux, une petite crue mi-février a pu permettre l'accès des géniteurs aux frayères les plus basses topographiquement. Les frayères où la côte de connexion avec l'Arroux est plus haute ont été peu ou pas connectées avec l'Arroux à ce moment-là (exemple : la frayère des Chaintrés à Etang-sur-Arroux a été connectée avec l'Arroux 2 jours, et avec une hauteur d'eau faible, ce qui a compliqué l'accès des géniteurs à ce site). Les débits sont ensuite restés très bas en dehors de petites montées des eaux vers le 12 avril puis fin juin. Ces montées des eaux n'ont probablement pas pu permettre dans la plupart des cas la migration des juvéniles des frayères vers l'Arroux. De même l'absence de crue à cette période a pu conduire à un assèchement précoce de certaines zones humides. Ainsi, sur l'Arroux, seules les frayères ayant une côte de connexion très basse avec l'Arroux (exemple : bras mort de Chambon à Autun) ont pu être fonctionnelles pour la reproduction du brochet en 2023.

Ce résultat est lié aux conditions hydrologiques très défavorables en 2022 pendant la période de reproduction du brochet. Comme le montre la figure page 8, le débit de l'Arroux a Etang sur-Arroux a dépassé la valeur de $60 \text{ m}^3 \cdot \text{s}^{-1}$ une seule fois et pendant une durée très limitée (environ 2 jours) au cours de la période de migration des géniteurs vers les frayères (du 1^{er} février au 31 mars). Or, c'est à partir de ce débit que la frayère des Chaintrés se connecte à l'Arroux. Les géniteurs n'ont donc quasiment pas eu de possibilités pour migrer vers la frayère.

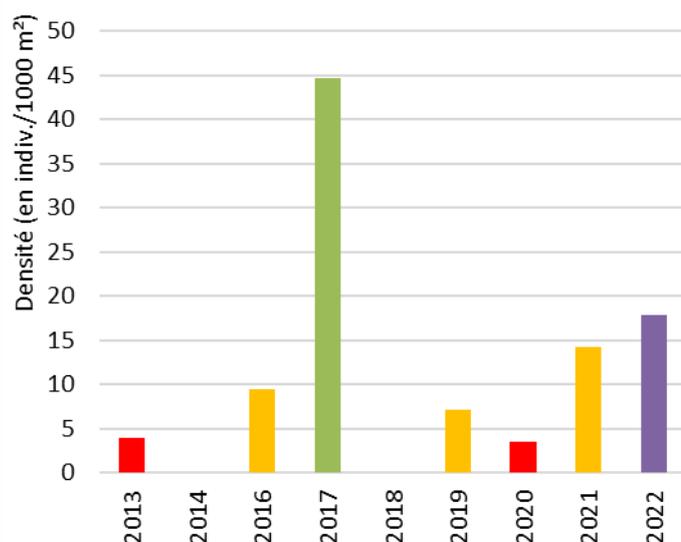
DENSITE DE JUVENILES DE BROCHETS

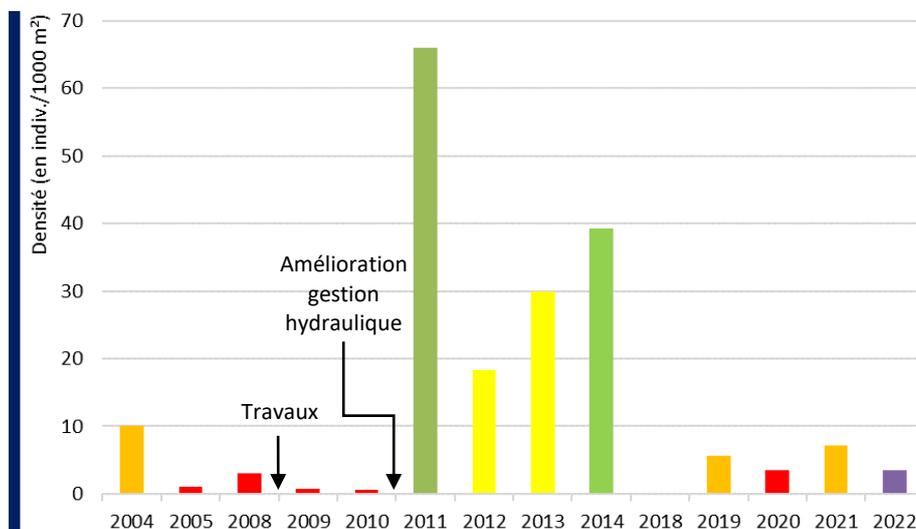
DENSITE DE JUVENILES DE BROCHETS

Le succès de la reproduction du brochet sur ce site semble en baisse depuis 5 ans par rapport aux résultats obtenus précédemment. Ce résultat est difficilement explicable mais on constate une tendance similaire sur la frayère la plus proche, la zone humide du Pré des Saules à Cuisery.

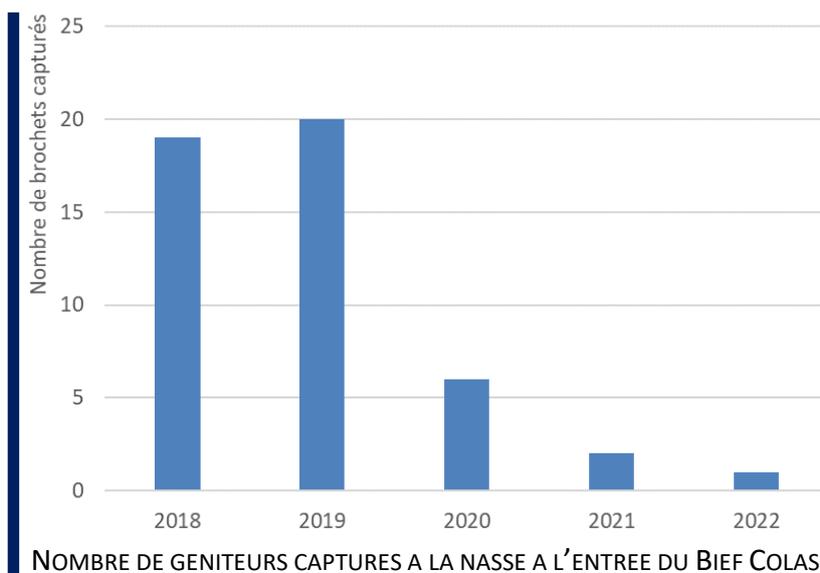
NOMBRE DE BROCHETS CAPTURES EN ENTREE ET EN SORTIE
DE LA FRAYERE DU BIEF COLAS

Le suivi de capture de géniteurs à l'entrée du Bief Colas en 2022 n'a permis de capturer qu'un seul géniteur le 15 mars 2022. On note une forte baisse des captures des géniteurs à l'entrée de ce bief par rapport à 2018 et 2019 où une vingtaine de poissons avaient été capturés.
