# **CONTRAT DE VALLEE INONDABLE DE LA SAONE**

**FONCTIONNALITES PISCICOLES DE LA BAISSÉ D'ECUELLES LOCALISE  
EN VAL DE SAÔNE SUR LA COMMUNE D'ECUELLES (71)**

**Etude de faisabilité des travaux à mettre en œuvre pour améliorer la fonctionnalité piscicole du site et les potentialités de reproduction du brochet**

DECEMBRE 2006

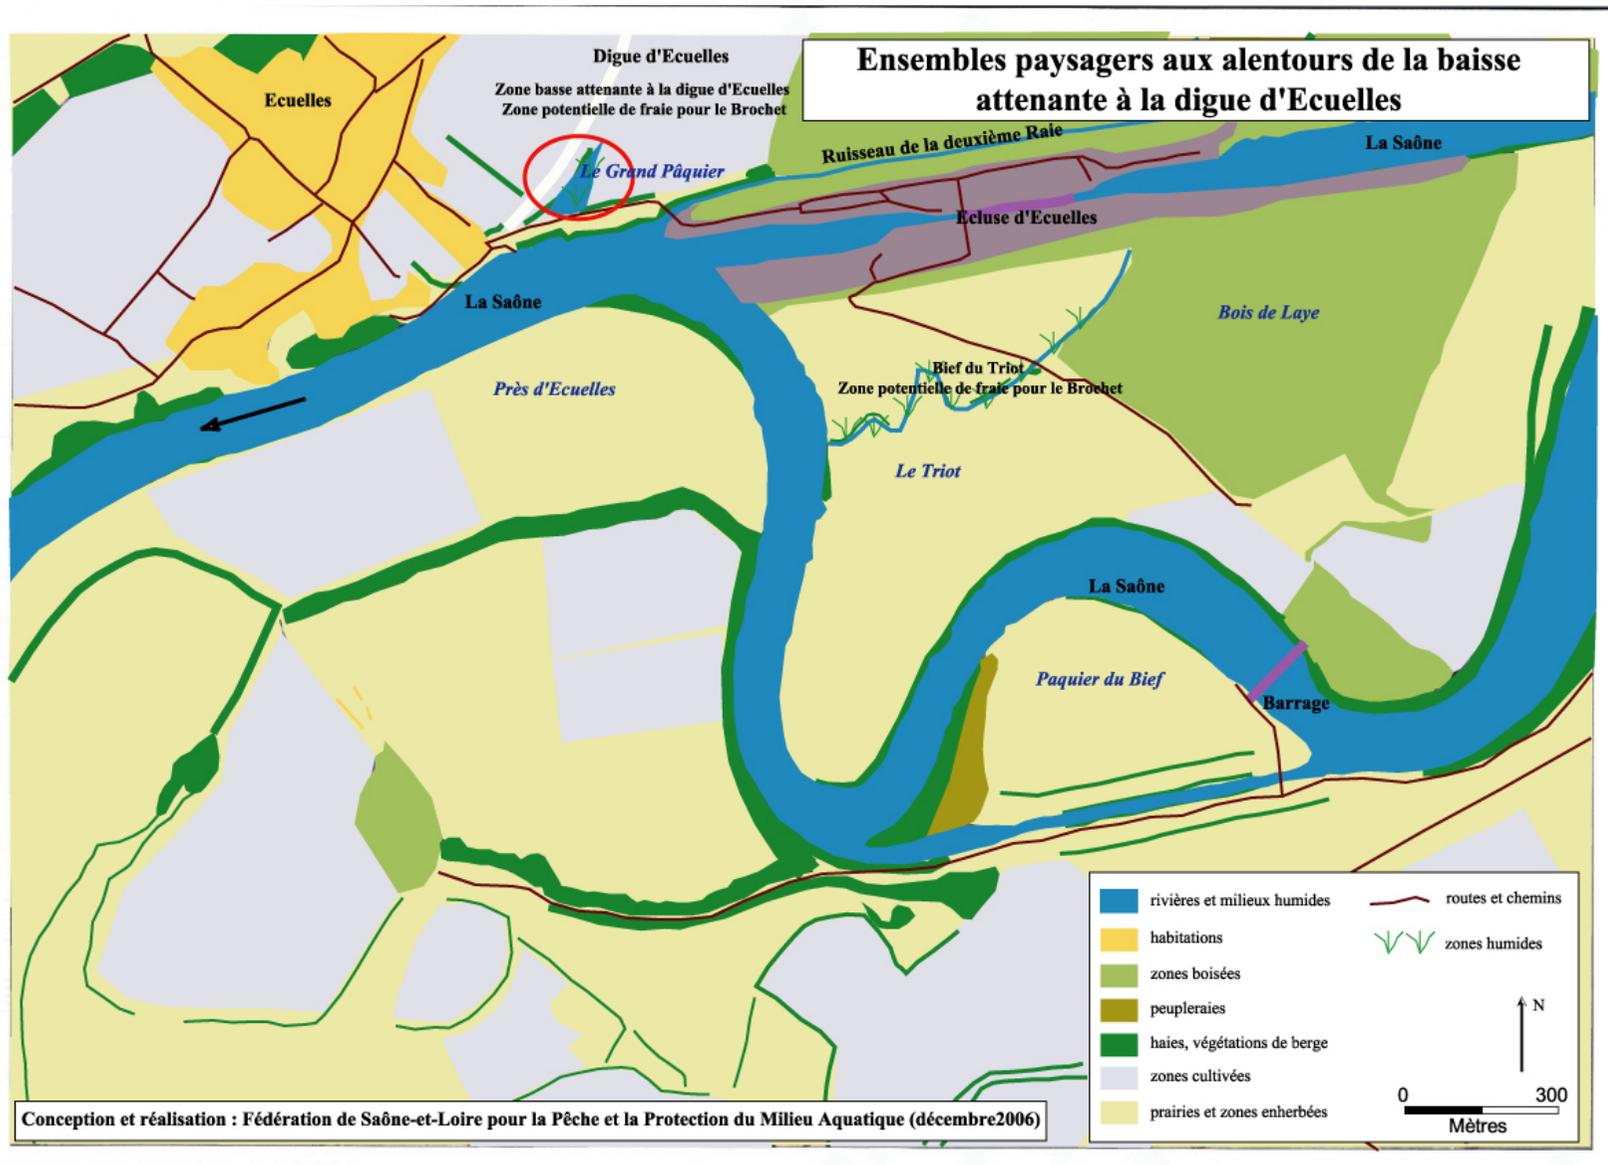
Carte 1. Ensemble paysager aux alentours de la Baisse d'Ecuelles

Le site que nous avons dénommé la baisse d'Ecuelles est une légère dépression consécutive aux travaux d'emprunt nécessaire à la confection de la digue toute proche. Ce dernier a fait l'objet de multiples remblais (déchets inertes et déchets verts).

Inserée entre la digue protégeant Ecuelles et la route de l'écluse, la zone d'intérêt présente une surface proche des 5000 m<sup>2</sup>.

Pour des crues plus importantes où la route serait submergée et la prairie complètement inondée, les espèces piscicoles peuvent physiquement accéder aux près du Grand Pâquier (voir figure 3 ci-dessus), mais il est peu probable qu'elles viennent s'abriter dans la zone boisée de la baisse d'Ecuelles. En effet, les espèces piscicoles profitent des crues pour investir en premier lieu les prairies. A la décrue les poissons quitteraient vraisemblablement la zone par le ruisseau de la deuxième raie (voir carte 1).

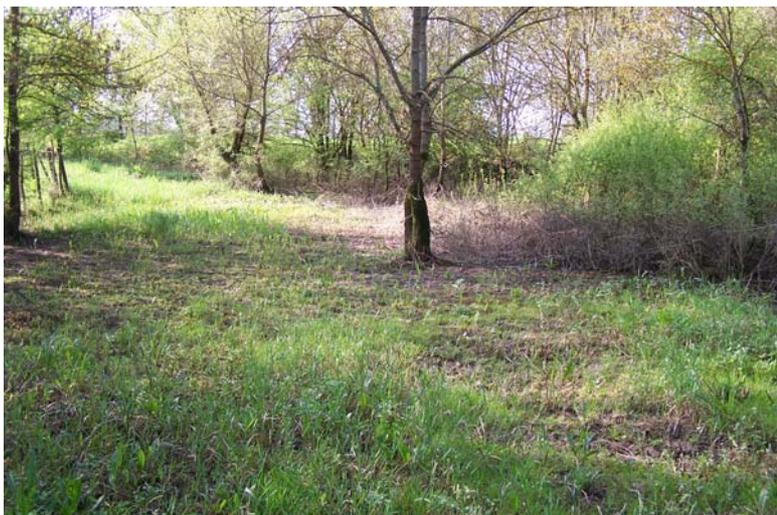
La baisse est colonisée par un bosquet d'arbre assez dense sous lequel se développe après les crues de la Saône une végétation hélophytique classique et éparses qui peut tout de même constituer un support de ponte pour le brochet. En certain point de la baisse une roselière s'est installée.

Photographie : végétation hélophytique de la Baisse d'Ecuelles

Comme il subsiste quelques pousses de roseau (*phragmite australis*) sous le couvert arboré, il peut être envisagé de couper l'ensemble des arbres au centre de la baisse afin de permettre un éventuel développement de la roselière et une pousse plus importante d'hélophytes mais dans un objectif autre que piscicole (intérêt paysager ornithologique, entomologique).

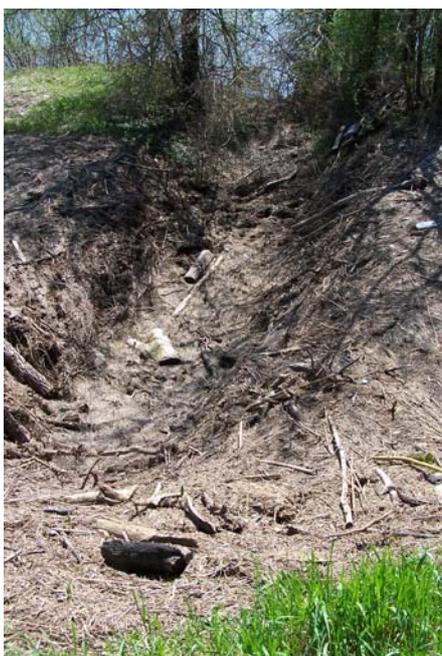
La baisse est alimentée par les buses de diamètres 50 connectées les unes aux autres sur une longueur de 20 mètres qui passe sous la route reliant le village d'Ecuelles à l'écluse. Cette dernière est obstruée par de multiples déchets de bois mort. Le passage busé constitue un obstacle majeur à la circulation des poissons. C'est un espace restreint sans aucune luminosité.

De plus il subsiste une dénivellation de 2.90 m entre le niveau d'étiage de la Saône et le passage busé.

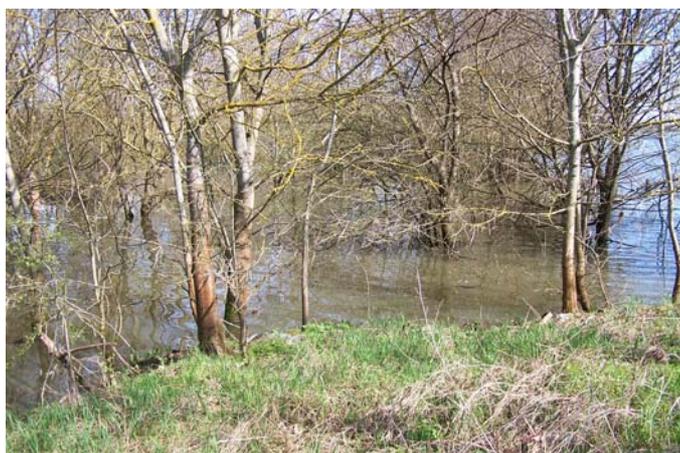
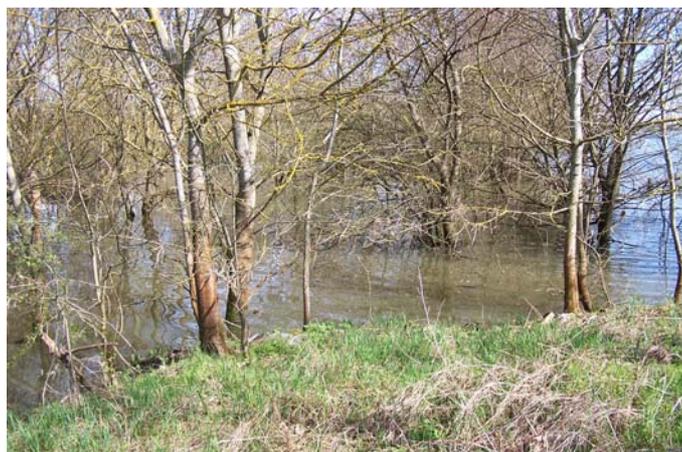
La baisse se ressuie donc malheureusement assez vite. Suite aux crues printanières de cette année (avril 2006), la zone est passée d'un état complètement submergé à une situation légèrement inondée puis simplement humide comme en atteste les photos suivantes.

Photographie : déchet accumulé dans la zone de connexion entre la Saône et la Baisse d'Ecuelles

Photographies : Baisse d'Ecuelles le 4 avril 2006

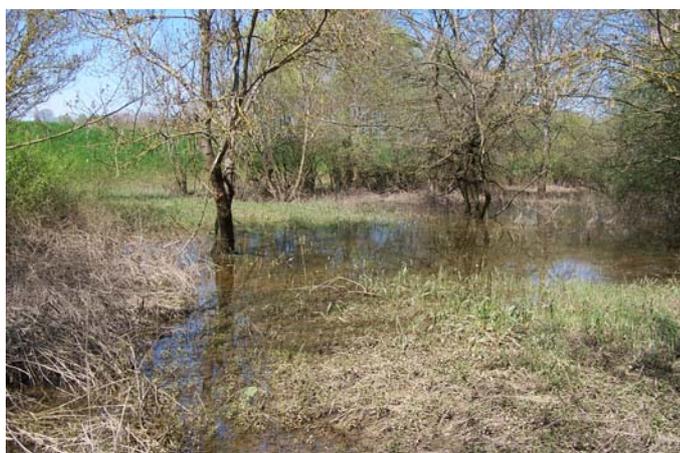
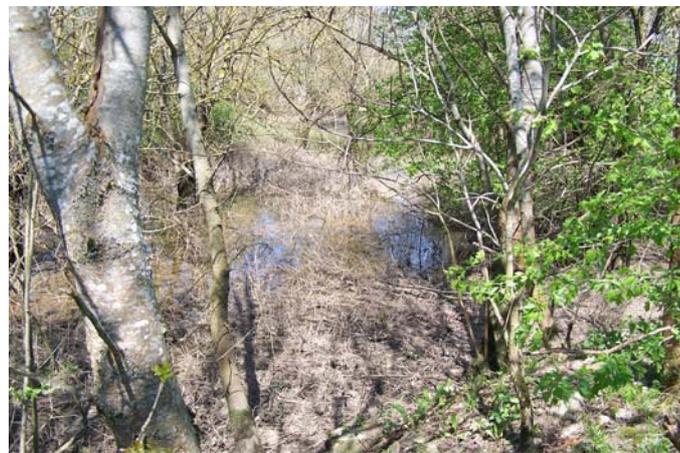
En l'espace de 20 jours la survie piscicole n'était plus possible sur le site faute d'eau.

Photographies: Baisse d'Ecuelles le 21 avril 2006

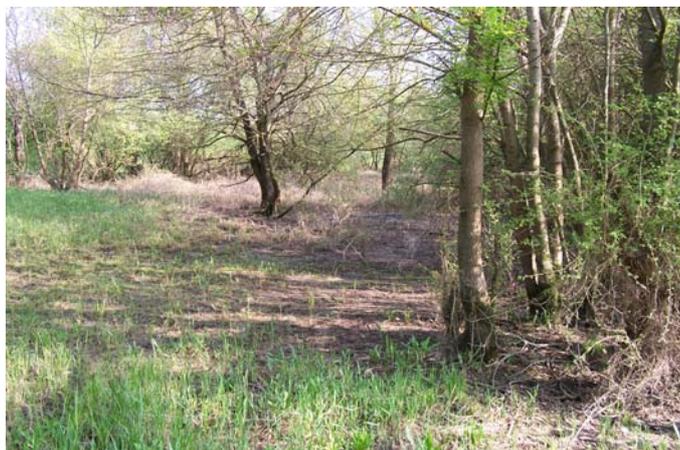
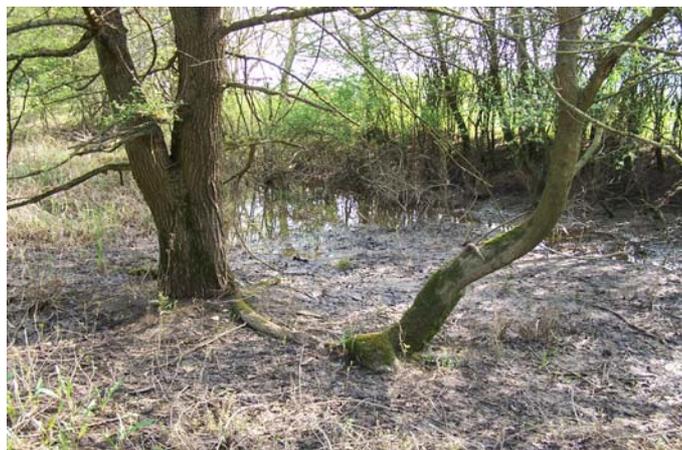
Photographies : Baisse d'Ecuelles le 26 avril 2006

De plus nos observations de terrain (voir suite de photos dans la partie caractéristiques du site) ont montré que le ressuyage et l'assèchement de la baisse était très forts.

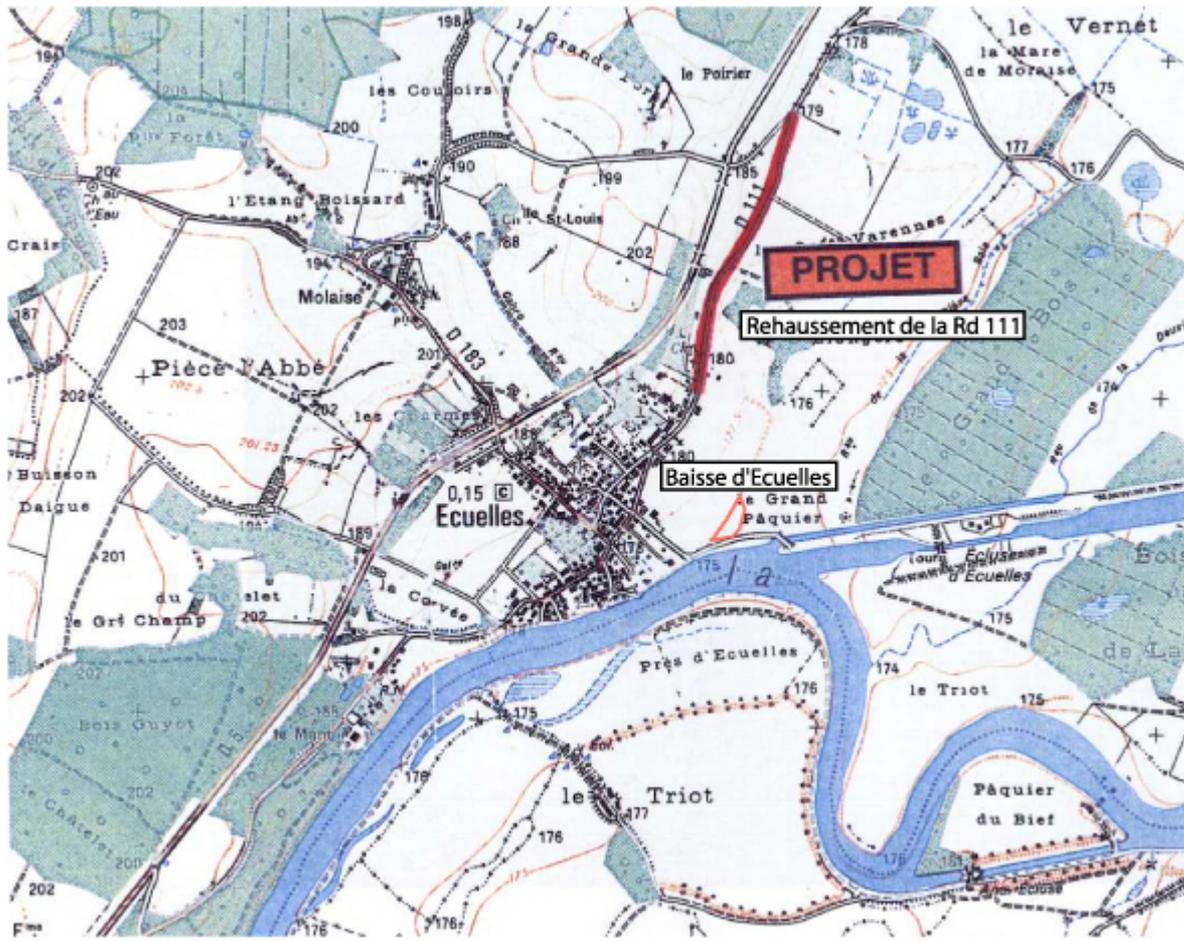
Figure 2. Localisation du projet de rehaussement de la RD 111

Actuellement il existe un projet de rehaussement de la rd 111 (voir carte ci-dessous) mené par la Direction des Routes et Infrastructures du Conseil Général de Saône-et-Loire. Nous avons fait part de notre étude à la DRI en émettant le souhait que la baisse d'Ecuelles ne soit pas plus perturbées et qu'elle ne soit pas modifiée.

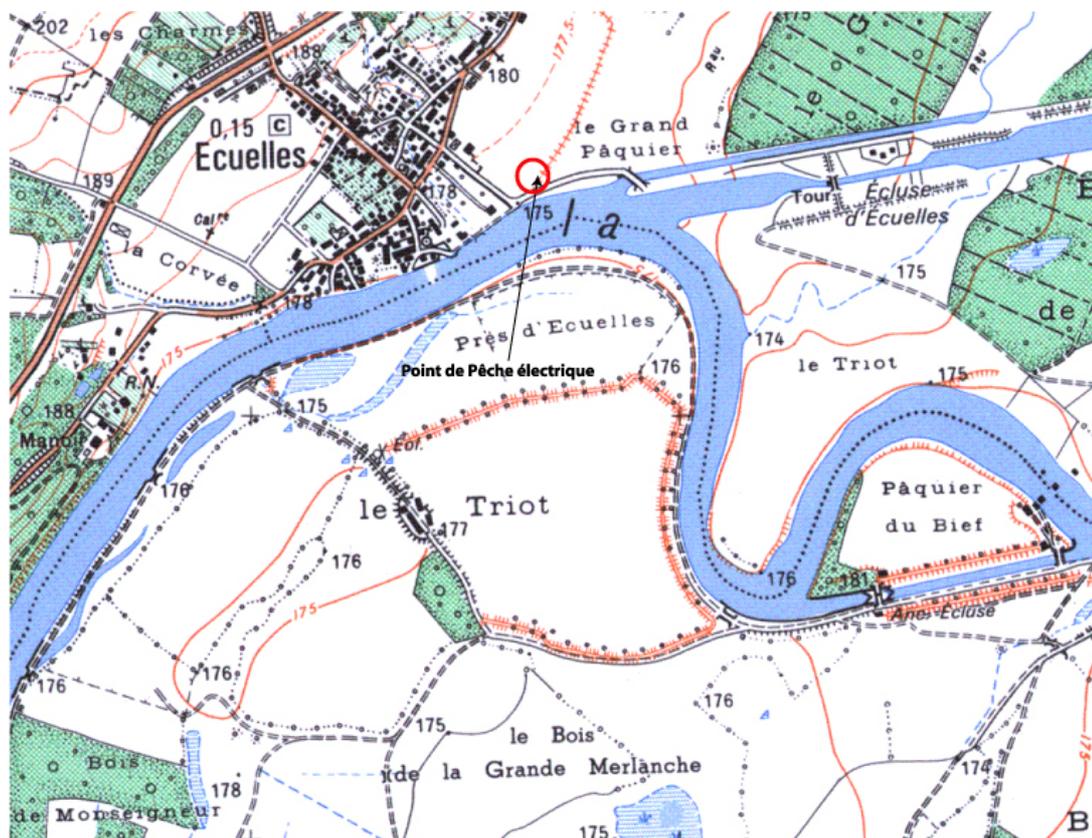
Figure 3. Localisation de la Pêche électrique

La baisse d'Ecuelles a été pêchée le 24 avril 2006. A cette date la surface en eau était réduite et la hauteur d'eau très faible.

Aucun poisson n'a été retrouvé sur le site. Ceci ne nous paraît pas anormal compte tenu de la très faible attractivité piscicole du site.

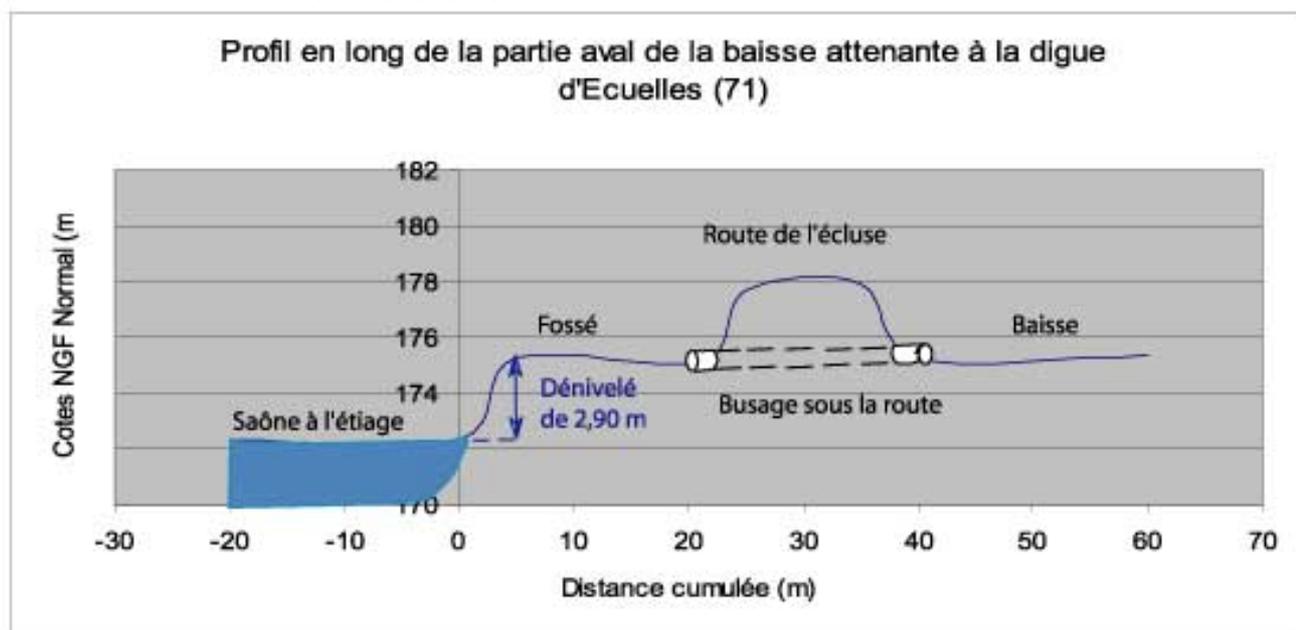
Figure 4. Profil topographique de la baisse d'Ecuelles

Points caractéristiques	Altitudes cotes (NGF en m)	Altitude (cotes en m/ étiage de la Saône)
Côté d'étiage de la Saône	172.30	0
Buse (connexion)	175.20	+ 2.9
Cote amont	175.40	3.1

La baisse d'Ecuelles reste haut perchée par rapport au niveau d'étiage de la Saône, ce qui augmente les risques d'assèchement après la ponte de géniteurs.
