ETUDE DES BRAS MORTS DE LA DARSE DU PORT DE COMMERCE DE MÂCON

Communes de Mâcon et Varennes-les-Mâcon

*Étude préalable à des travaux de
restauration des fonctionnalités piscicoles*

Mars 2024

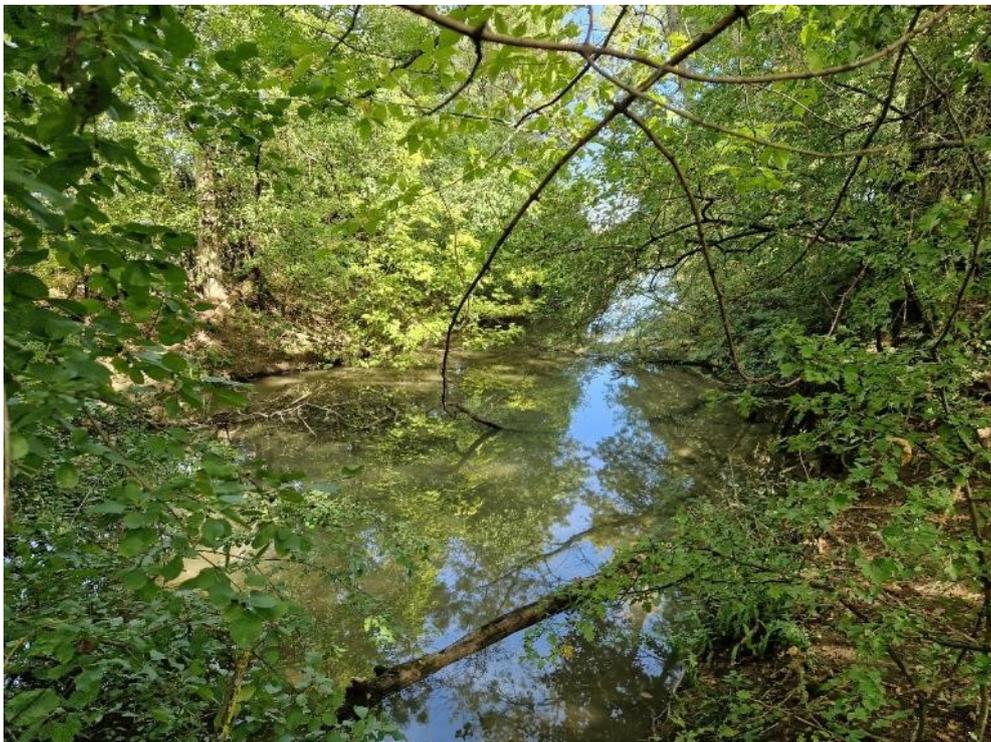
PHOTOGRAPHIE 1 : LE BRAS MORT EST, UN DES DEUX BRAS MORTS CONNECTE A LA DARSE

- le bras mort Est, un bras mort de 290 m de long pour une surface en eau estivale d'environ 3900 m², connecté en permanence par les deux entrées,
- le bras mort Ouest de 150 m de long pour une surface en eau estivale d'environ 1500 m² connecté en permanence par les deux entrées.

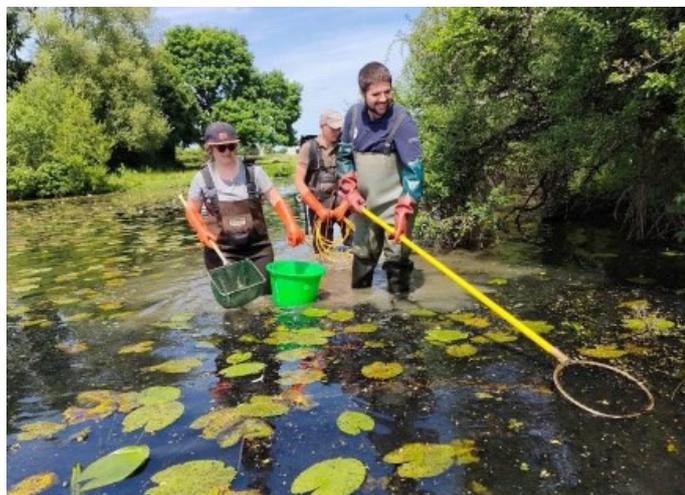
PHOTOGRAPHIE 2 : PECHÉ ELECTRIQUE PARTIELLE PAR POINT

L'étude du peuplement piscicole de ces zones humides a été réalisée par la mise en œuvre d'un inventaire par pêche électrique à l'aide d'un groupe électrogène portatif de marque EFCO. Les bras morts étant très envasés, il n'a pas été possible de réaliser un inventaire piscicole sur l'ensemble de la zone humide : une pêche partielle par point a donc été mise en œuvre : l'échantillonnage repose sur des unités ponctuelles réparties aléatoirement sur le site inventorié. L'unité ponctuelle correspond au rayon d'action d'une anode déposée en 1 point, l'anode étant immergé entre 15 et 30 secondes, ce qui correspond à une surface échantillonnée sur chaque unité estimée à 7 m².

Tous les poissons capturés ont été identifiés au niveau de l'espèce, puis dénombrés et mesurés individuellement ou par lot.

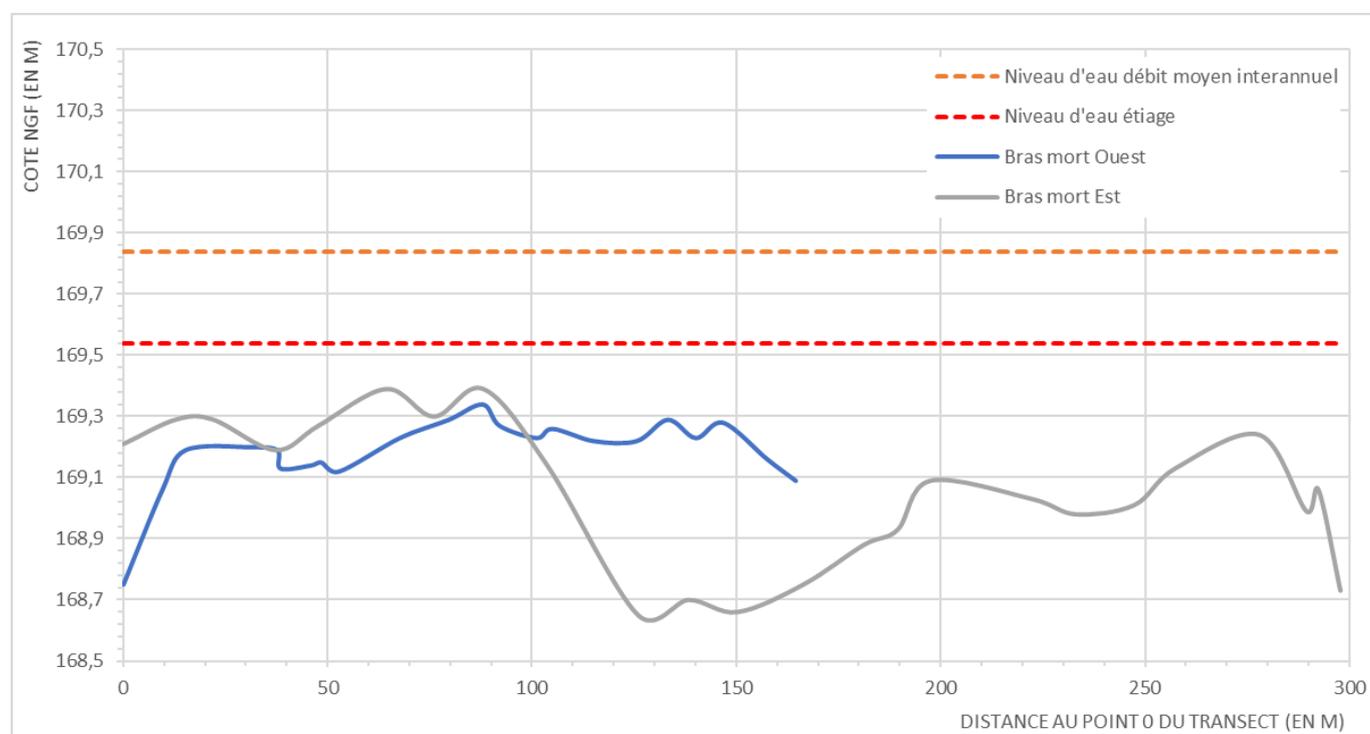
FIGURE 1 : PROFILS EN LONG DES DEUX BRAS MORTS

Le modèle numérique de surface (cf. Carte 3) ainsi que les profils en long et en travers (cf. Figure 1 et Figure 2) réalisés nous permettent de mieux comprendre le fonctionnement actuel de ces deux bras morts.

Le bras Ouest se caractérise par une connexion permanente avec la darse au niveau des deux entrées du bras. La hauteur d'eau moyenne relevée sur le profil en long est de 33 cm en période d'étiage avec un maximum de 48 cm et un minimum de 20 cm. Les hauteurs d'eau sont donc très régulières sur bras.

Le bras Est est lui aussi connecté en permanence avec la darse par ses deux entrées. La hauteur d'eau moyenne à l'étiage relevée sur le profil en long de ce bras est plus importante que sur le bras ouest avec 49 cm. Elle varie de 15 cm à 89 cm. Ce bras se démarque par la présence d'une zone plus profonde au milieu du bras mort sur un linéaire d'environ 70 m : dans ce secteur la hauteur d'eau est plus importante avec une moyenne de 70 cm et un maximum de 89 cm à l'étiage.

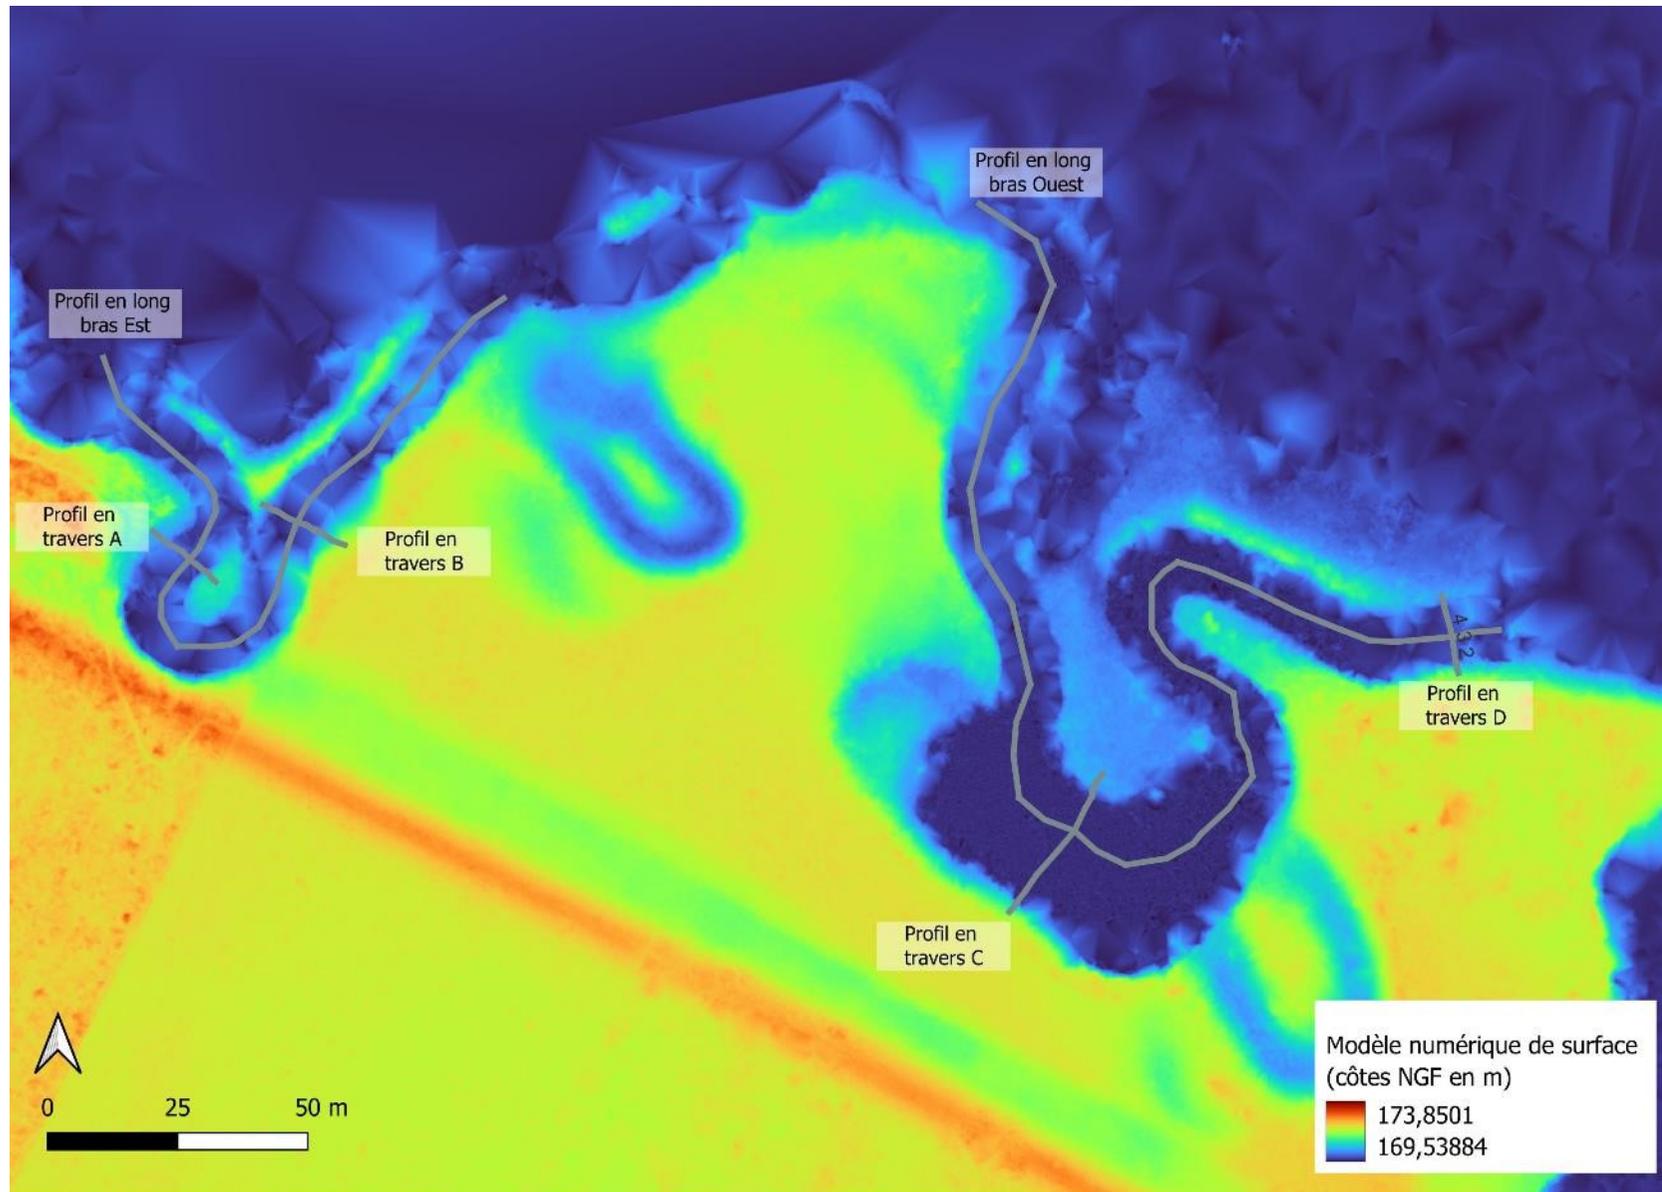
CARTE 3 : MODELE NUMERIQUE DE SURFACE 2D DES BRAS MORT ET LOCALISATION DES DIFFERENTS PROFILS TOPOGRAPHIQUES

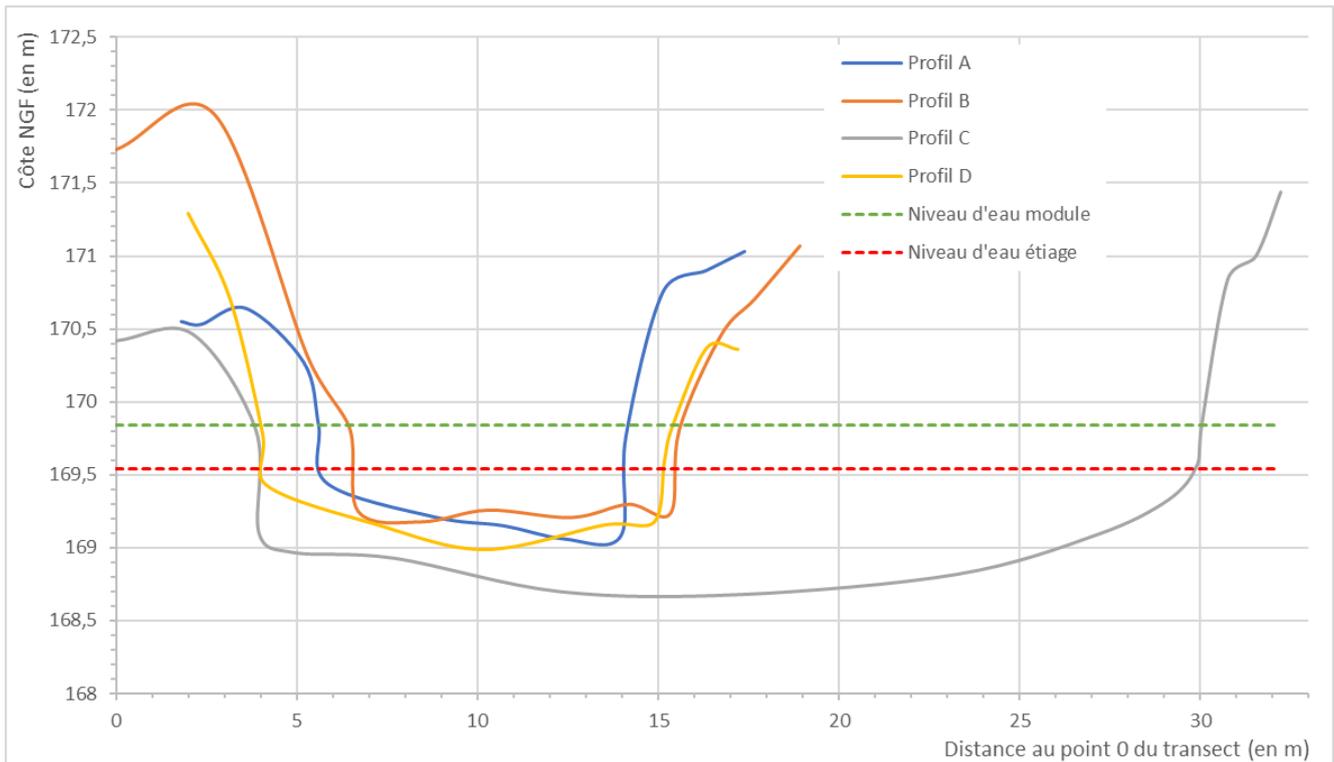
FIGURE 2 : PROFILS EN TRAVERS REALISES SUR LES DEUX BRAS MORT (PROFILS A ET B IMPLANTES SUR LE BRAS EST ; PROFILS C ET D IMPLANTES SUR LE BRAS OUEST)

Si on observe les profils en travers des deux bras morts, on remarque une forme du lit similaire sur les profils A, B et D : la largeur plein bord varie peu (entre 11 et 16 m), les berges sont abruptes (quasi verticales) et les côtes du fond du lit sont très proches (aux alentours de 169.2 m). Seules les hauteurs de berge sont très variables avec un minimum de 35 cm et un maximum de 2.8 m. Le profil C, implanté dans la zone la plus profonde du bras Est, se distingue par une largeur plus importante (30 m), une côte du fond du lit plus basse et donc des hauteurs d'eau plus importantes.

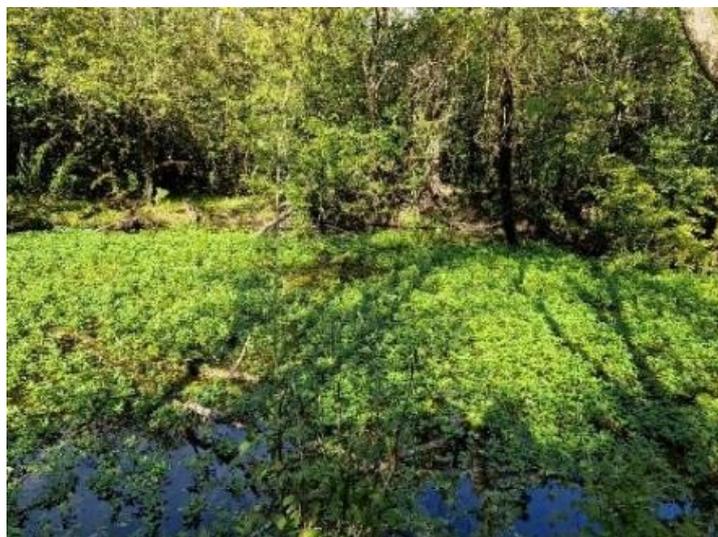
PHOTOGRAPHIE 3 : SECTEUR COLONISE PAR LA JUSSIE

La présence de Jussie est actuellement limitée au bras mort Est. Cette espèce pourrait coloniser à court terme l'ensemble des deux bras morts, puis les berges de la darse.

La jussie étant en cours de colonisation du bras Est, il est nécessaire de la retirer en urgence avant qu'elle ne colonise l'ensemble des deux bras puis la darse du port de commerce. Le concessionnaire, Aproport, ayant été contacté immédiatement après la découverte du foyer, un arrachage devrait être mis en œuvre dès le printemps 2024.

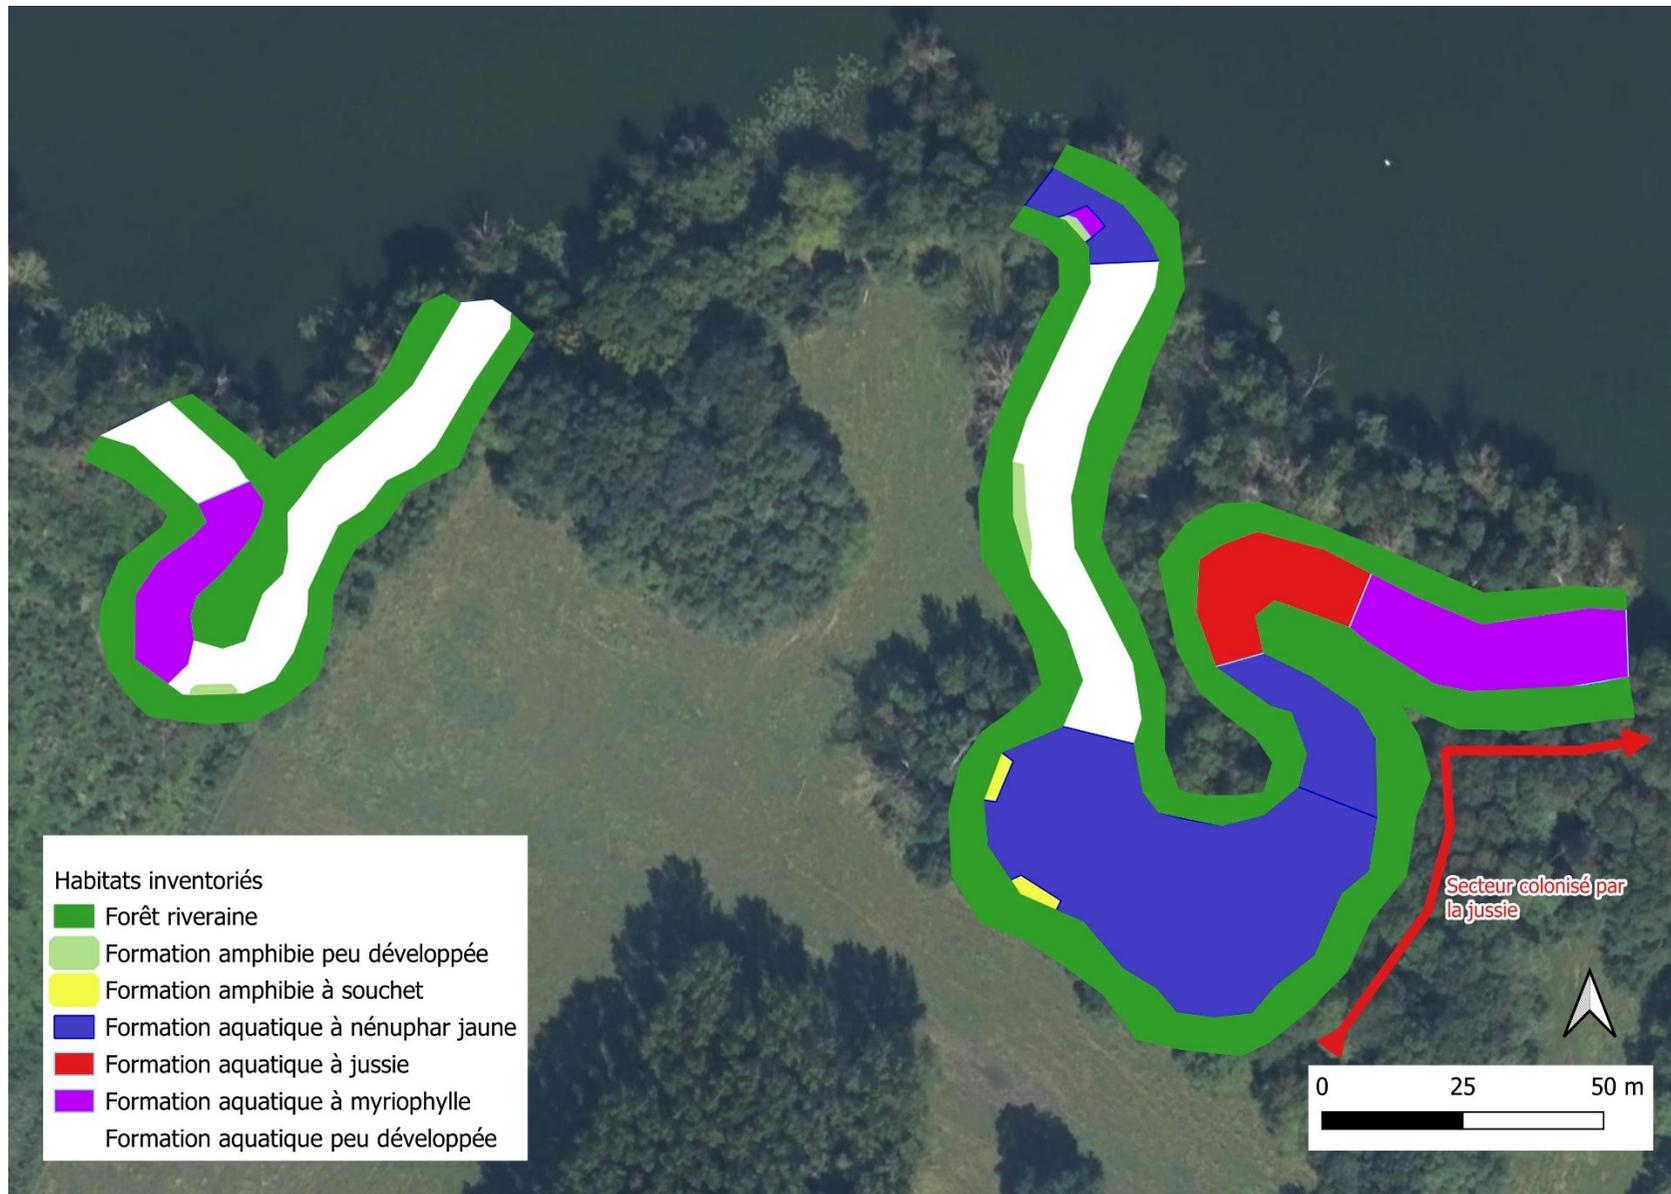
CARTE 4 : HABITATS RECENSES DANS LES BRAS MORT DE LA DARSE DU PORT DE MACON

L'inventaire des habitats a permis de recenser 7 habitats différents (cf. Liste ci-après et Carte 4).

Les formations végétales aquatiques sont globalement peu développées en raison de l'ombrage important créé par la formation arborée de bordure. Seules deux formations aquatiques sont bien implantées :

- La formation à nénuphar jaune au sein du bras Est qui se développe grâce à une largeur du bras plus importante qui permet un bon ensoleillement du bras,
- La formation à jussie en aval du bras Est qui réussit à se développer malgré un ombrage important.

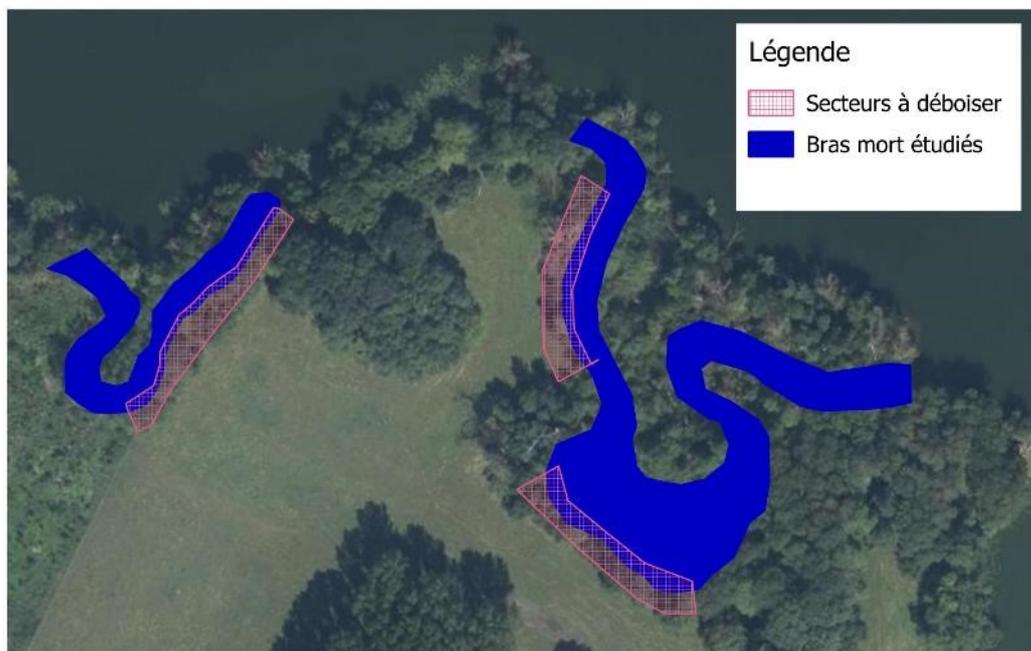
CARTE 5 : LOCALISATION DES SECTEURS QUI POURRAIENT FAIRE L'OBJET DE TRAVAUX DE DEBOISEMENT

Les travaux consisteront à l'enlèvement et au dessouchage des arbres sur plusieurs portions. Les risques de repousse de cette végétation étant important, Il est proposé de prioriser cette action sur les tronçons les plus accessibles, côté prairie, pour faciliter un futur entretien. De même, les secteurs où la végétation arborée de bordure est contiguë avec des secteurs forestiers ne seront pas concernés ces travaux afin de maintenir cette continuité forestière. 3 secteurs d'intervention sont proposés pour un linéaire de berge de 210 m.

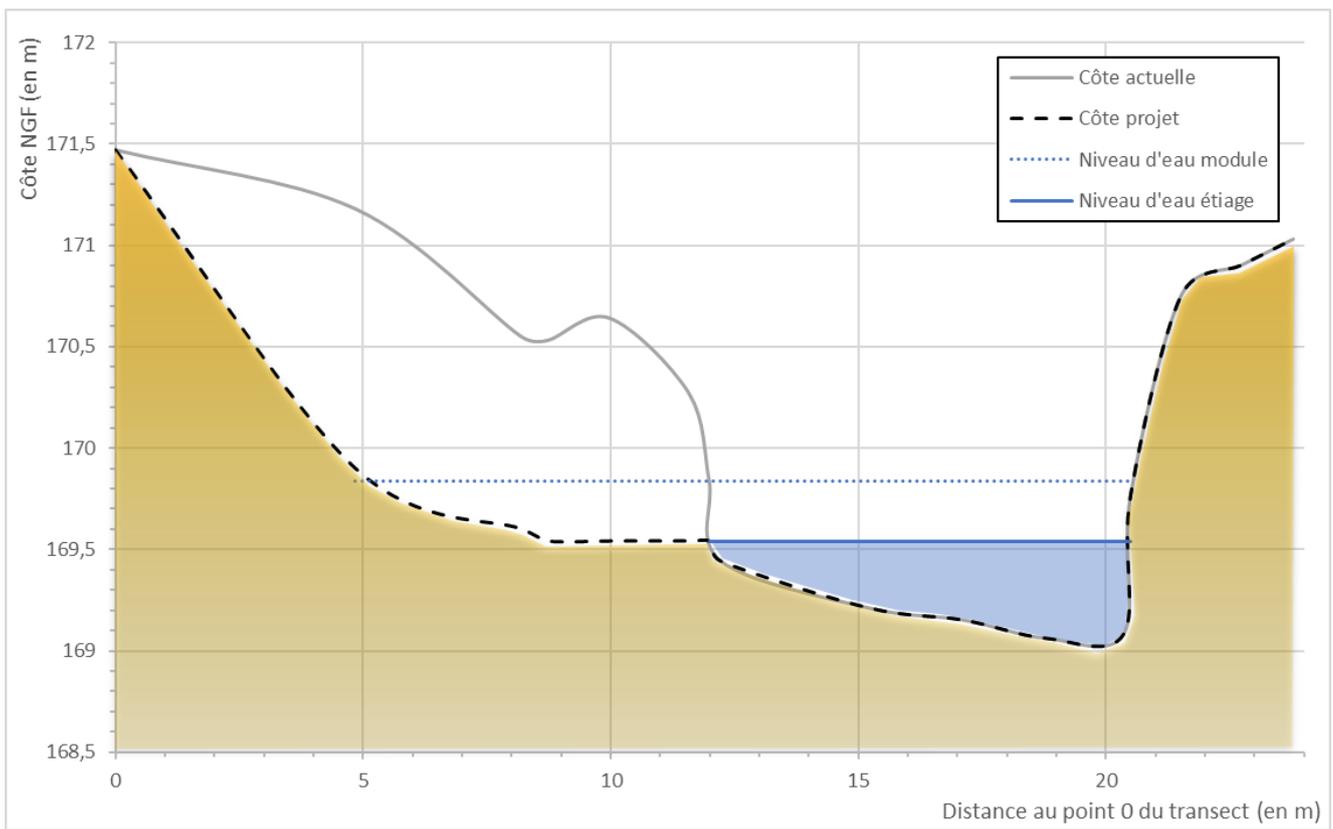
FIGURE 3 : PROJET DE RESTAURATION DES BERGES DU BRAS MORT : EXEMPLE D'UN REMODELAGE DE BERGE SUR LE PROFIL EN TRAVERS A

Ces travaux consisteront à modifier la forme de berges pour créer en pied de berge une zone d'altimétrie proche de la cote d'étiage de la Saône puis des pentes plus douces. La Figure 3 présente un exemple de travaux de remodelage des berges qui pourrait être réalisé sur le bras Ouest au niveau du profil en travers A. Il s'agit d'un scénario ambitieux qui permet d'implanter une végétation amphibie sur un linéaire de 7 m de large. Ce scénario peut évidemment être modifié à la baisse en fonction de l'ambition du projet et des moyens financiers disponibles.
