# TRAVAUX DE RESTAURATION DE LA ZONE HUMIDE DU PÂQUIER DES BORDES COMpte-RENDU

*Commune de "Les Bordes" (71)*

Septembre 2025

Fédération de Saône-et-Loire pour la  
Pêche et la Protection du Milieu Aquatique

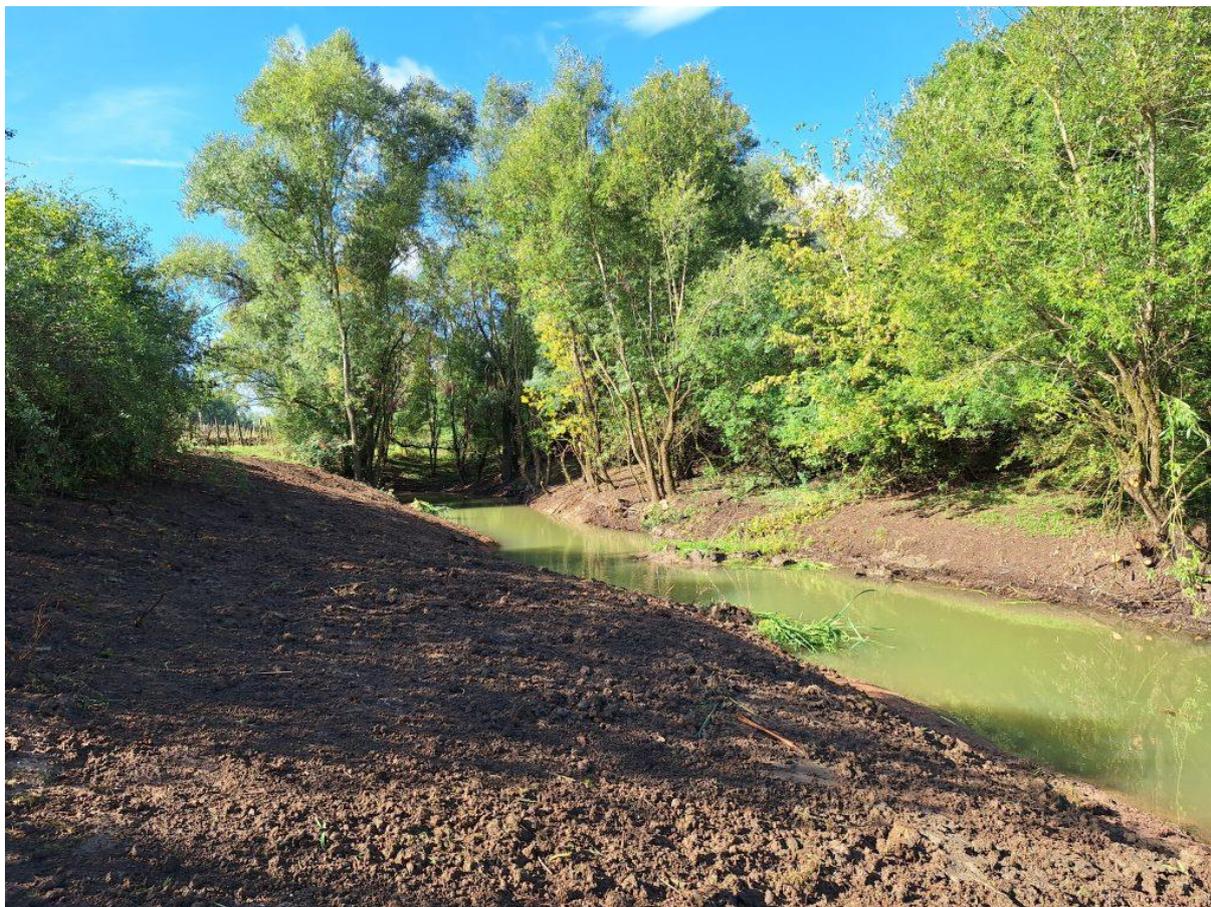
Photographie 1 : reprofilage du bras dans sa partie aval

- Création d'un chenal en eau : un chenal, connecté à la Saône, a été aménagé au sud de la zone humide afin de maintenir une lame d'eau, y compris en période estivale.
- Réouverture des connexions : les deux ouvrages de connexion ont été restaurés par leur réouverture.
- Déboisement de la saulaie : un tiers de la saulaie a été déboisé, tandis que le reste a été conservé pour l'avifaune et les chauves-souris.
- Restauration de mares : deux mares existantes ont été désenvasées. Les matériaux extraits ont servi à la création de zones de hauts-fonds sur les bords de Saône.
- Création de platis : des platis (zones de haut-fond) ont été aménagés à partir des matériaux issus du curage des mares.
- Fixation d'arbres en berge : des arbres ont été fixés sur les berges afin de diversifier les habitats de la rivière.

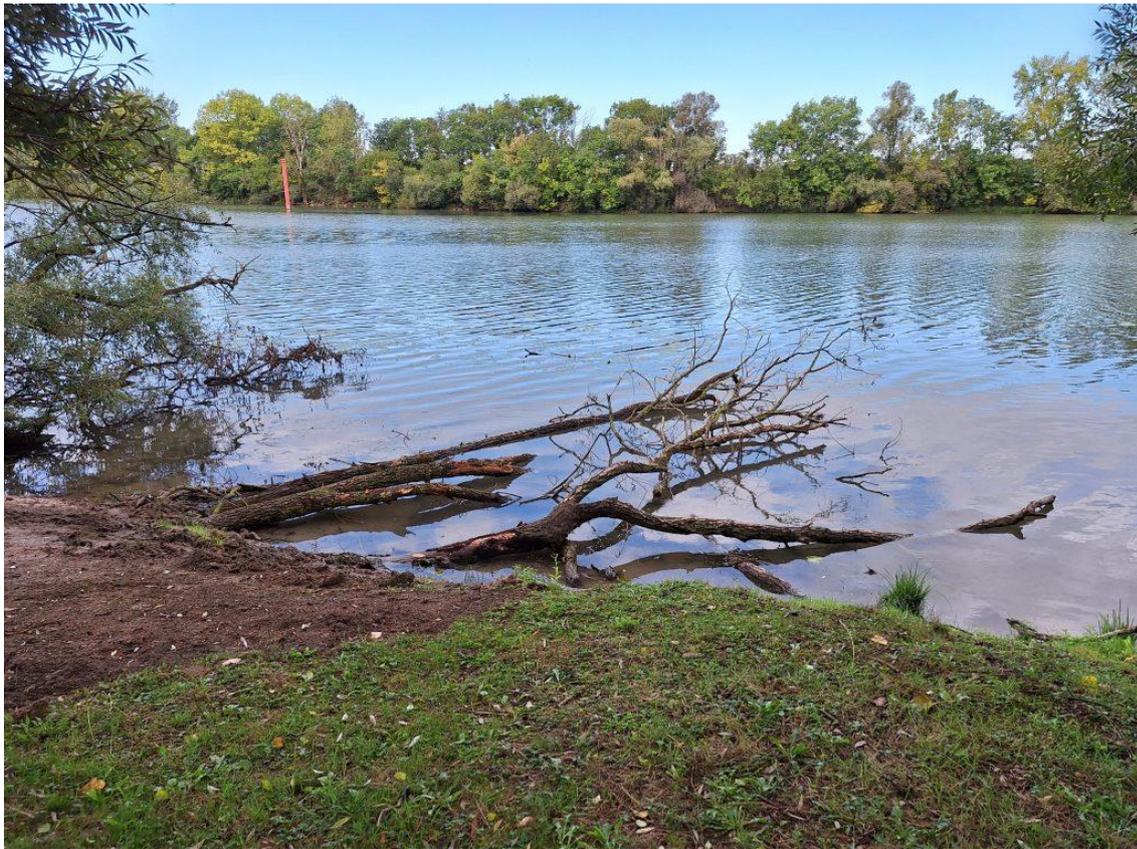
**Photographie 2 : fixation d'arbres coupés dans la Saône en vue de créer des abris piscicoles**

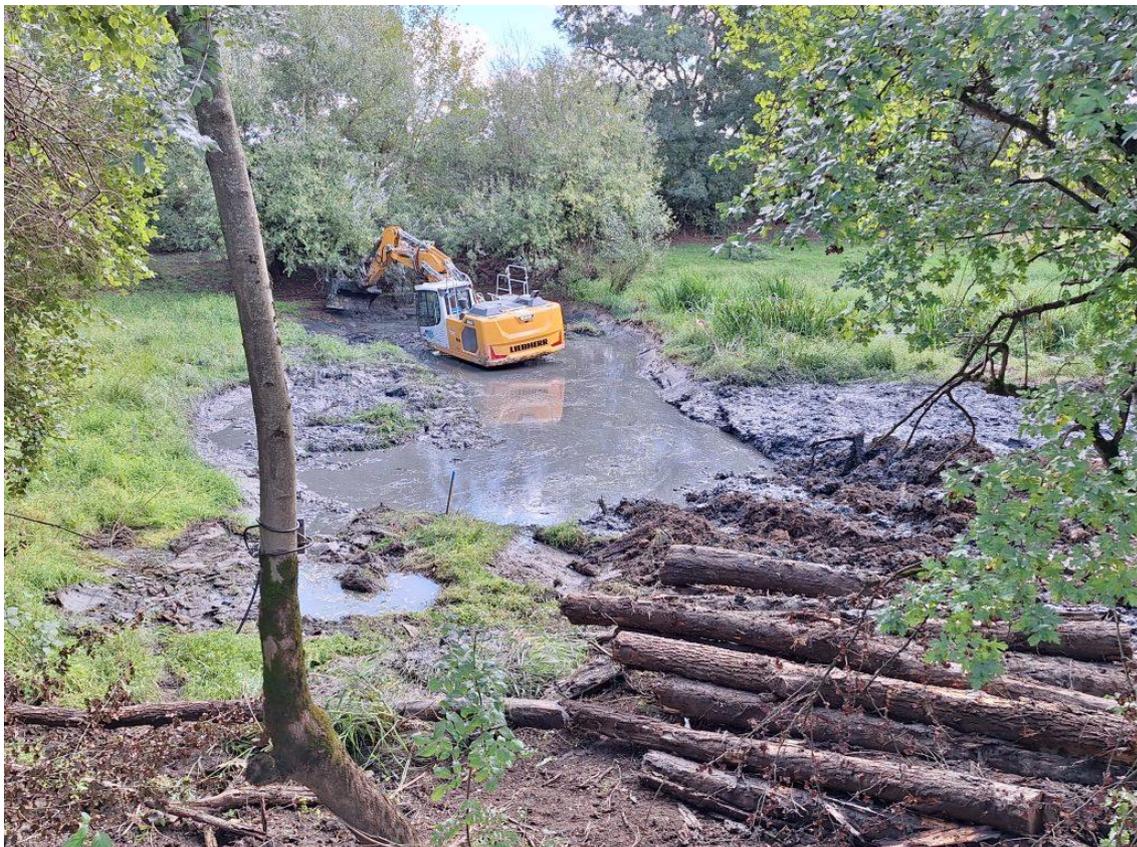
**Photographie 3 : intervention dans la partie aval du bras**

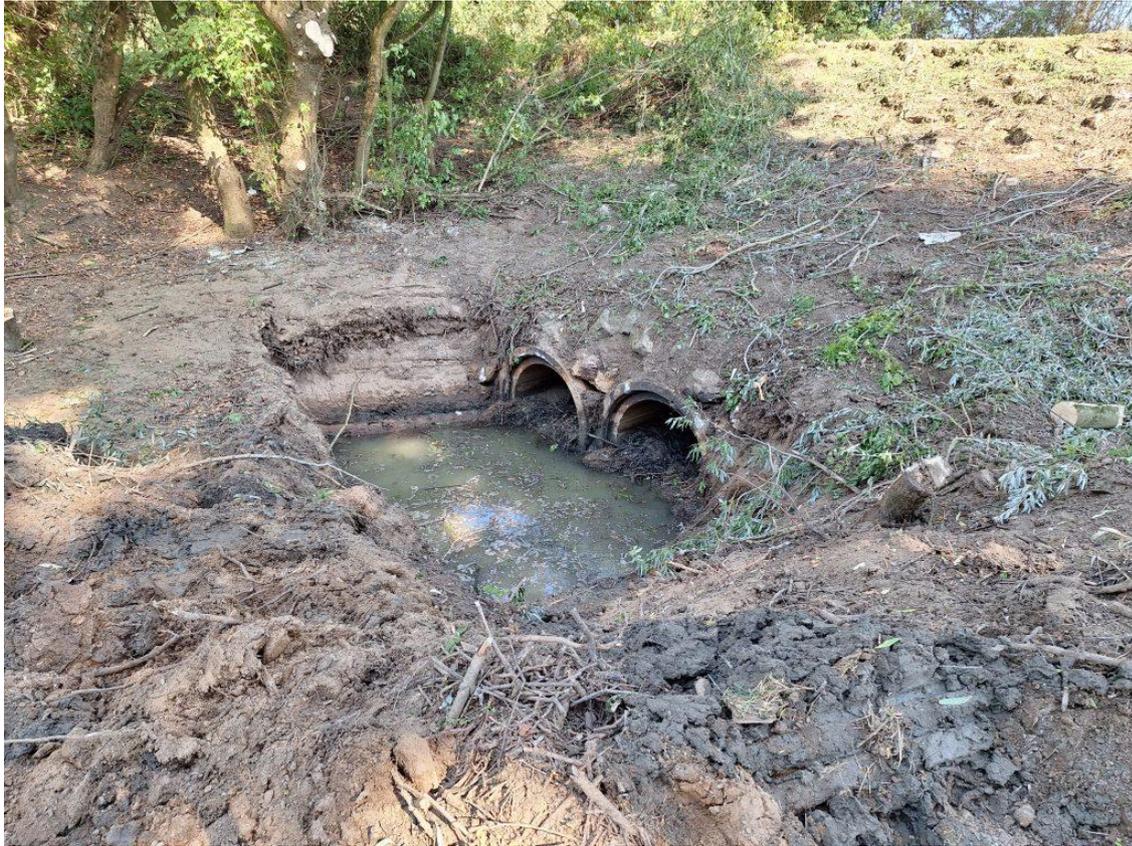
Situé en arrière du chemin de halage, ce bras était faiblement connecté à la Saône en raison d'atterrissements (dépôts de sédiments visibles en basses eaux) au niveau des deux ouvrages de connexion (buses). Ces dépôts limitaient fortement les échanges hydrauliques entre la zone humide et la Saône, ce qui entraînait un assèchement rapide dès le printemps, provoquant une forte mortalité piscicole : de nombreux poissons se retrouvaient piégés.

**Photographie 4 : les buses, qui relient la partie aval du bras à la Saône, ont été débouchées**
