# RESTAURATION DU BRAS MORT DES PETITS LANCERONS À LAIZY

*Compte-rendu de travaux*

Mars 2026

Fédération de Saône-et-Loire pour la  
Pêche et la Protection du Milieu Aquatique

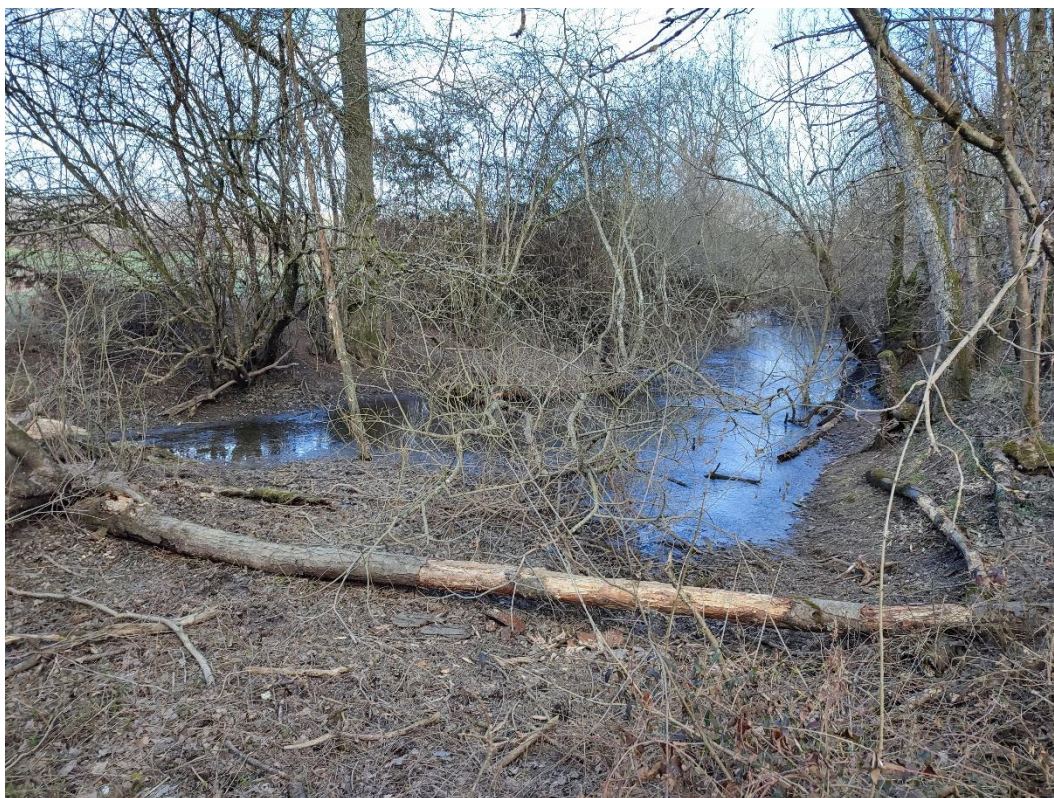
Une étude de ce bras mort, réalisée en 2024 par la Fédération de pêche 71 a montré que, bien que le bras principal soit bien formé avec des hauteurs de berge correcte (90 cm) et bien connecté par l'aval à l'Arroux, il présentait néanmoins un certain nombre de dysfonctionnements affectant sa fonctionnalité piscicole : quasi-absence de végétation hélophytique de bordure (de type carex, roseaux, ...) et de végétation aquatique, encombrement important et ombrage fort créé par la végétation arborée, présence de deux atterrissements au milieu du bras, ... Le bras secondaire était quant à lui trop peu marqué et haut perché pour présenter un intérêt piscicole.

**Photographie 1 : Le bras mort des Petits Lancerons avant travaux**

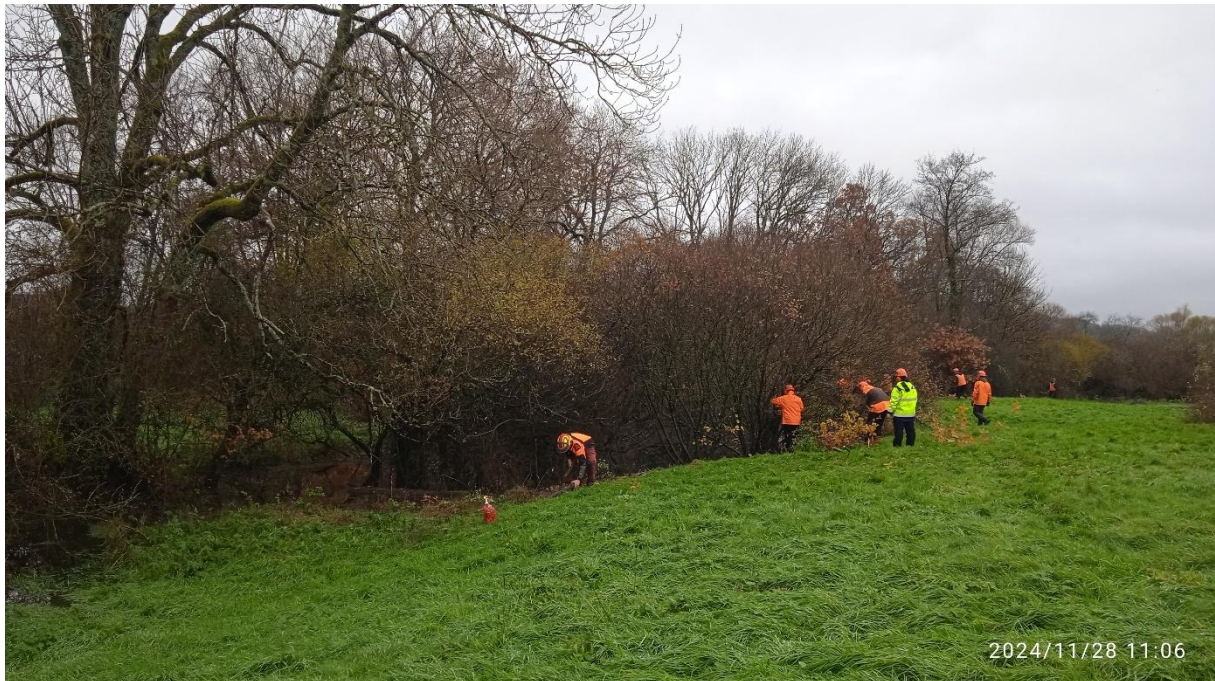
Photographie 2 : Coupe de la végétation arborée le long du bras mort

Les travaux ont consisté à l'enlèvement et au dessouchage des arbres sur la partie médiane et aval du bras principal. L'objectif était de créer des portions plus ouvertes, plus lumineuses pour permettre le développement de communautés végétales herbacées de bordure (carex, roseaux, joncs, ...) et le développement de communautés végétales aquatiques (formation à myriophylles, nénuphar, ...).

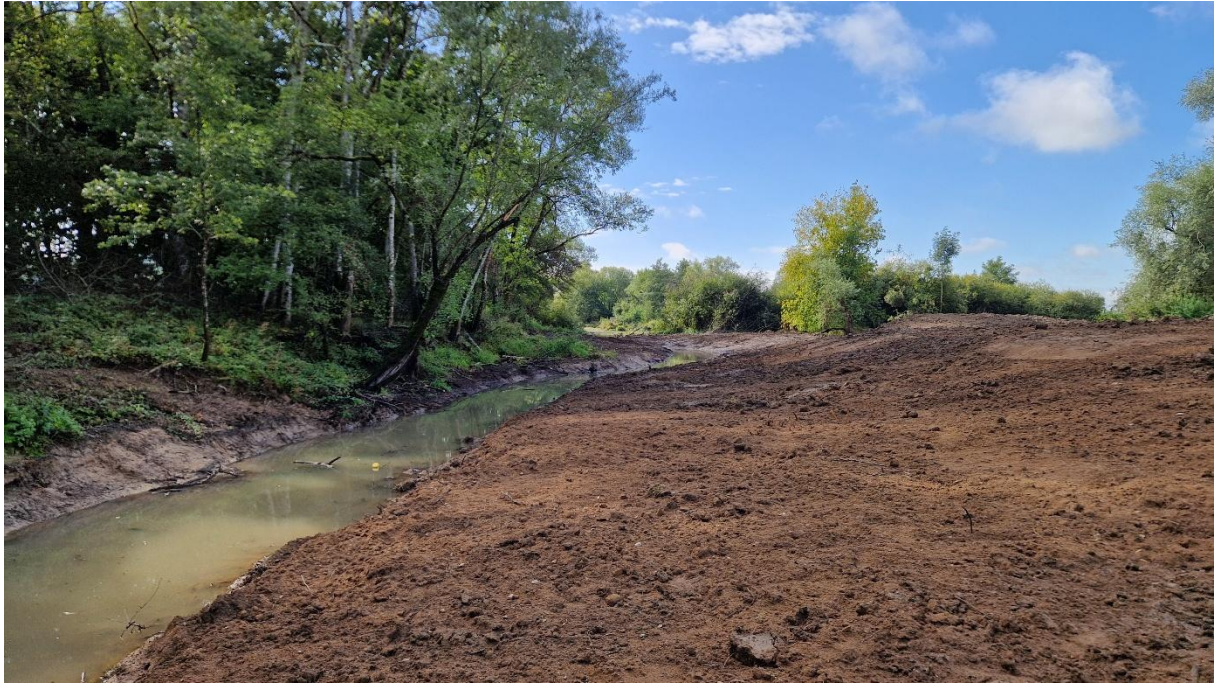
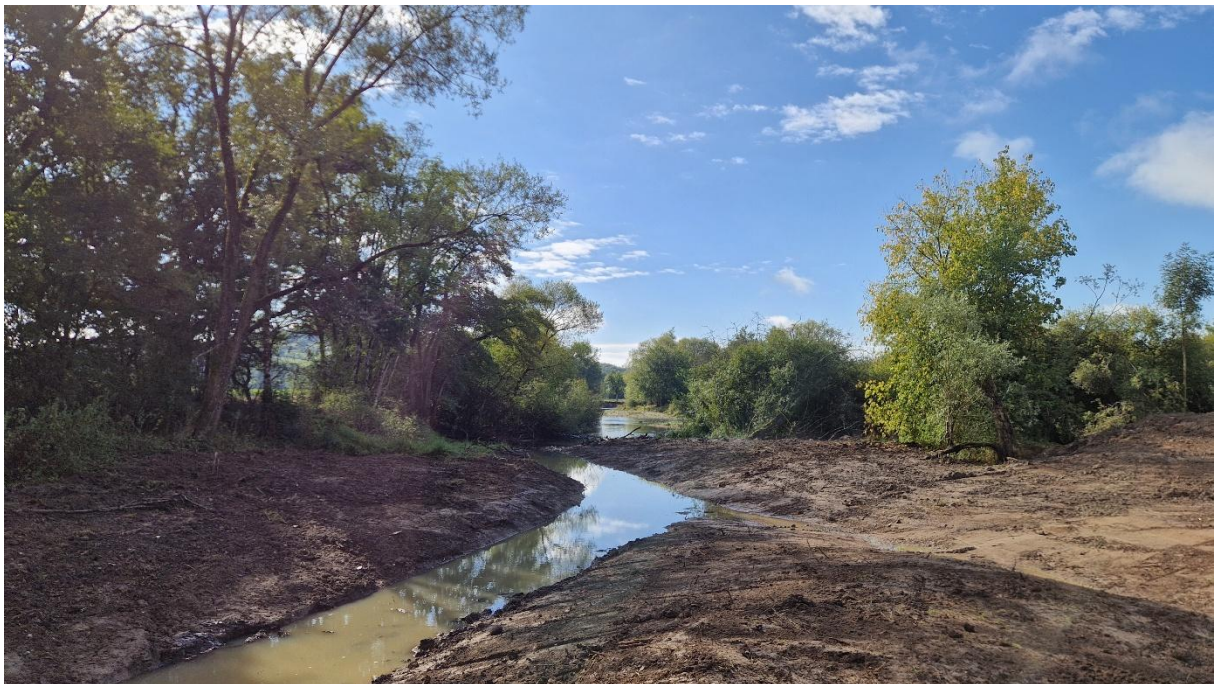
**Photographie 3 et 4 : zone terrassée : le bras mort a été approfondi et les berges ont été remodelées en pente douce**

Des travaux de terrassement ont été réalisés pour approfondir la partie médiane et aval du bras principal et la partie aval du bras secondaire pour que la surface restant en eau pendant tout ou partie de l'année augmente. Les berges ont été modelées en pente très douce de manière à permettre le développement de communautés végétales herbacées amphibies (carex, roseaux, joncs, ...). Ces travaux ont été réalisés principalement dans les secteurs où la végétation arborée a été précédemment retirée.

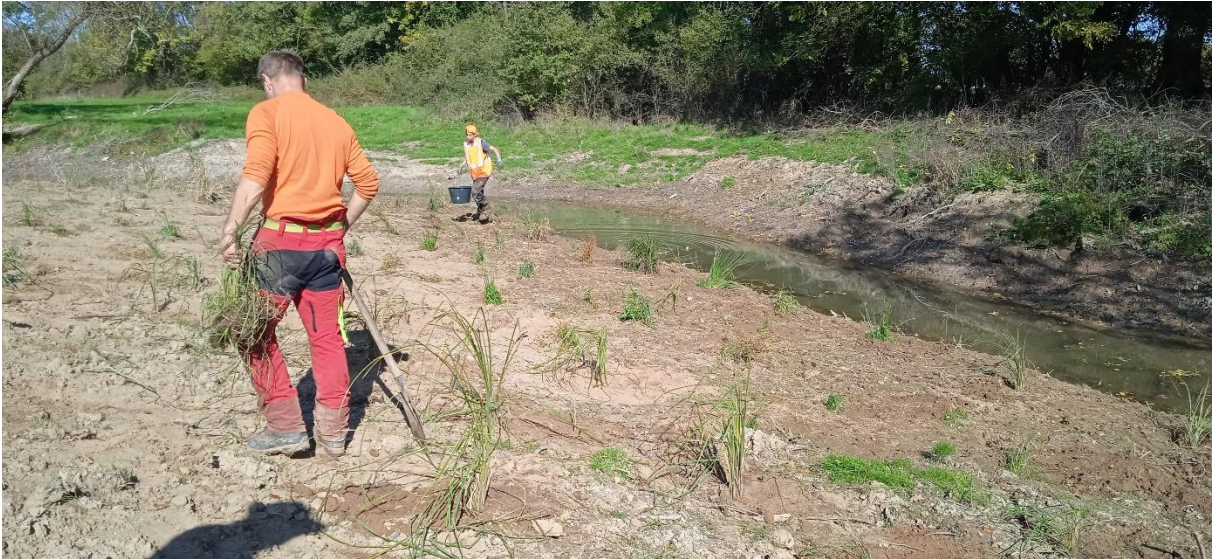
**Photographie 5 : plantation d'hélophytes**

Des plantations d'hélophytes (*Carex sp.* principalement) ont été réalisées après terrassement pour favoriser le re-végétalisation du bras mort.
