# ETUDE DE LA ZONE HUMIDE "LES DAVOTS"

Commune de Lugny-lès-Charolles

## ETUDE PRÉALABLE À DES TRAVAUX DE RESTAURATION ÉCOLOGIQUE

SEPTEMBRE 2025

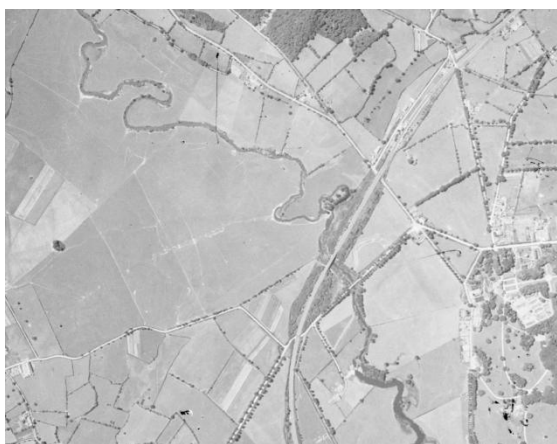
Photo 1 : Zone humide "les Davots" en 1940

Le site d'étude était autrefois un méandre de l'Arconce. D'après les photos aériennes anciennes, on constate qu'une déconnexion de ce méandre s'est produite de façon naturelle avant les années 1940. Depuis, la zone d'étude se trouve entre une zone de pâturage pour les bovins et une bande boisée. Le site se connecte en eau lors de crues de l'Arconce.

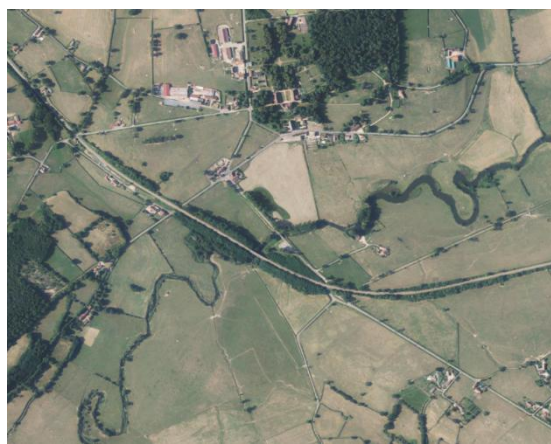
Photo 2 : Zone humide "les Davots" en 2025

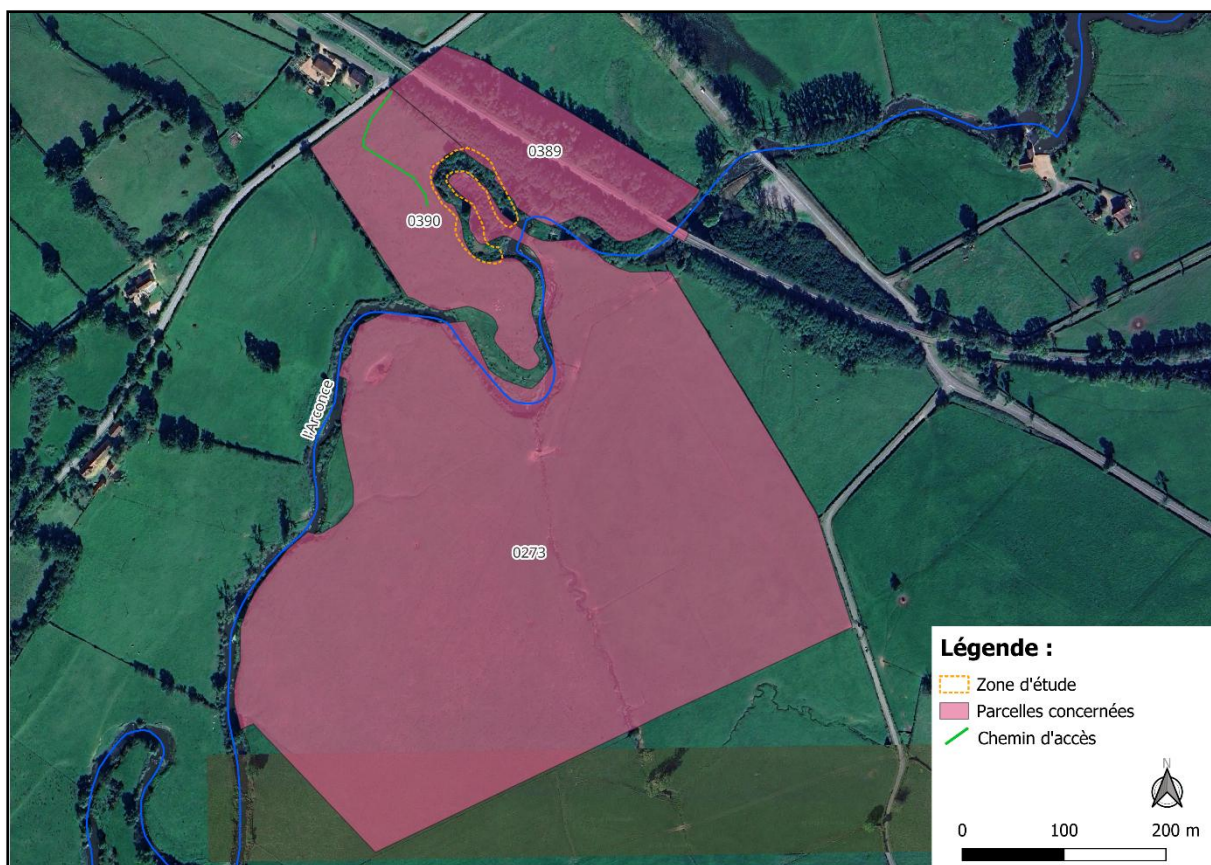
Cartographie 2 : Parcelles concernées par l'étude, FD71

L'accès véhicule à la zone humide peut se faire uniquement par la parcelle OC 390.

Un chemin à travers la prairie permet de descendre en véhicule jusqu'à la zone d'étude

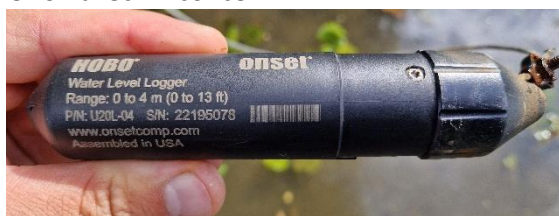
Photo 3 : Sonde de niveau d'eau, FD71

Dans le cadre du suivi hydrologique, trois sondes de pression HOB0 U20L-04 ont été installées du 10 mars 2025 au 18 novembre 2025 sur le site d'étude.

Deux sondes ont été positionnées afin de mesurer la pression hydrostatique, la première installée après le bourrelet de connexion et la seconde, directement dans le lit de l'Arconce. Une troisième sonde, installée dans un arbre au sein du site, enregistre la pression atmosphérique.

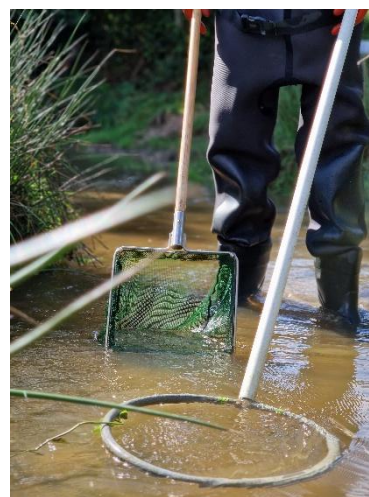
Photo 4 : Pêche électrique, FD71

L'étude du peuplement piscicole de la zone humide a été réalisée au moyen d'une pêche électrique d'inventaire, mise en œuvre le 06 mai 2025 à l'aide d'un groupe électrogène de type *EFKO Portatif*.

Une pêche partielle par point a été appliquée : l'échantillonnage repose sur 40 unités ponctuelles réparties aléatoirement dans le site inventorié. Chaque unité ponctuelle correspond au rayon d'action d'une anode immergée en un point fixe, durant 15 à 30 secondes. On estime alors la surface échantillonnée à environ 7m<sup>2</sup> à chaque posé d'anode.

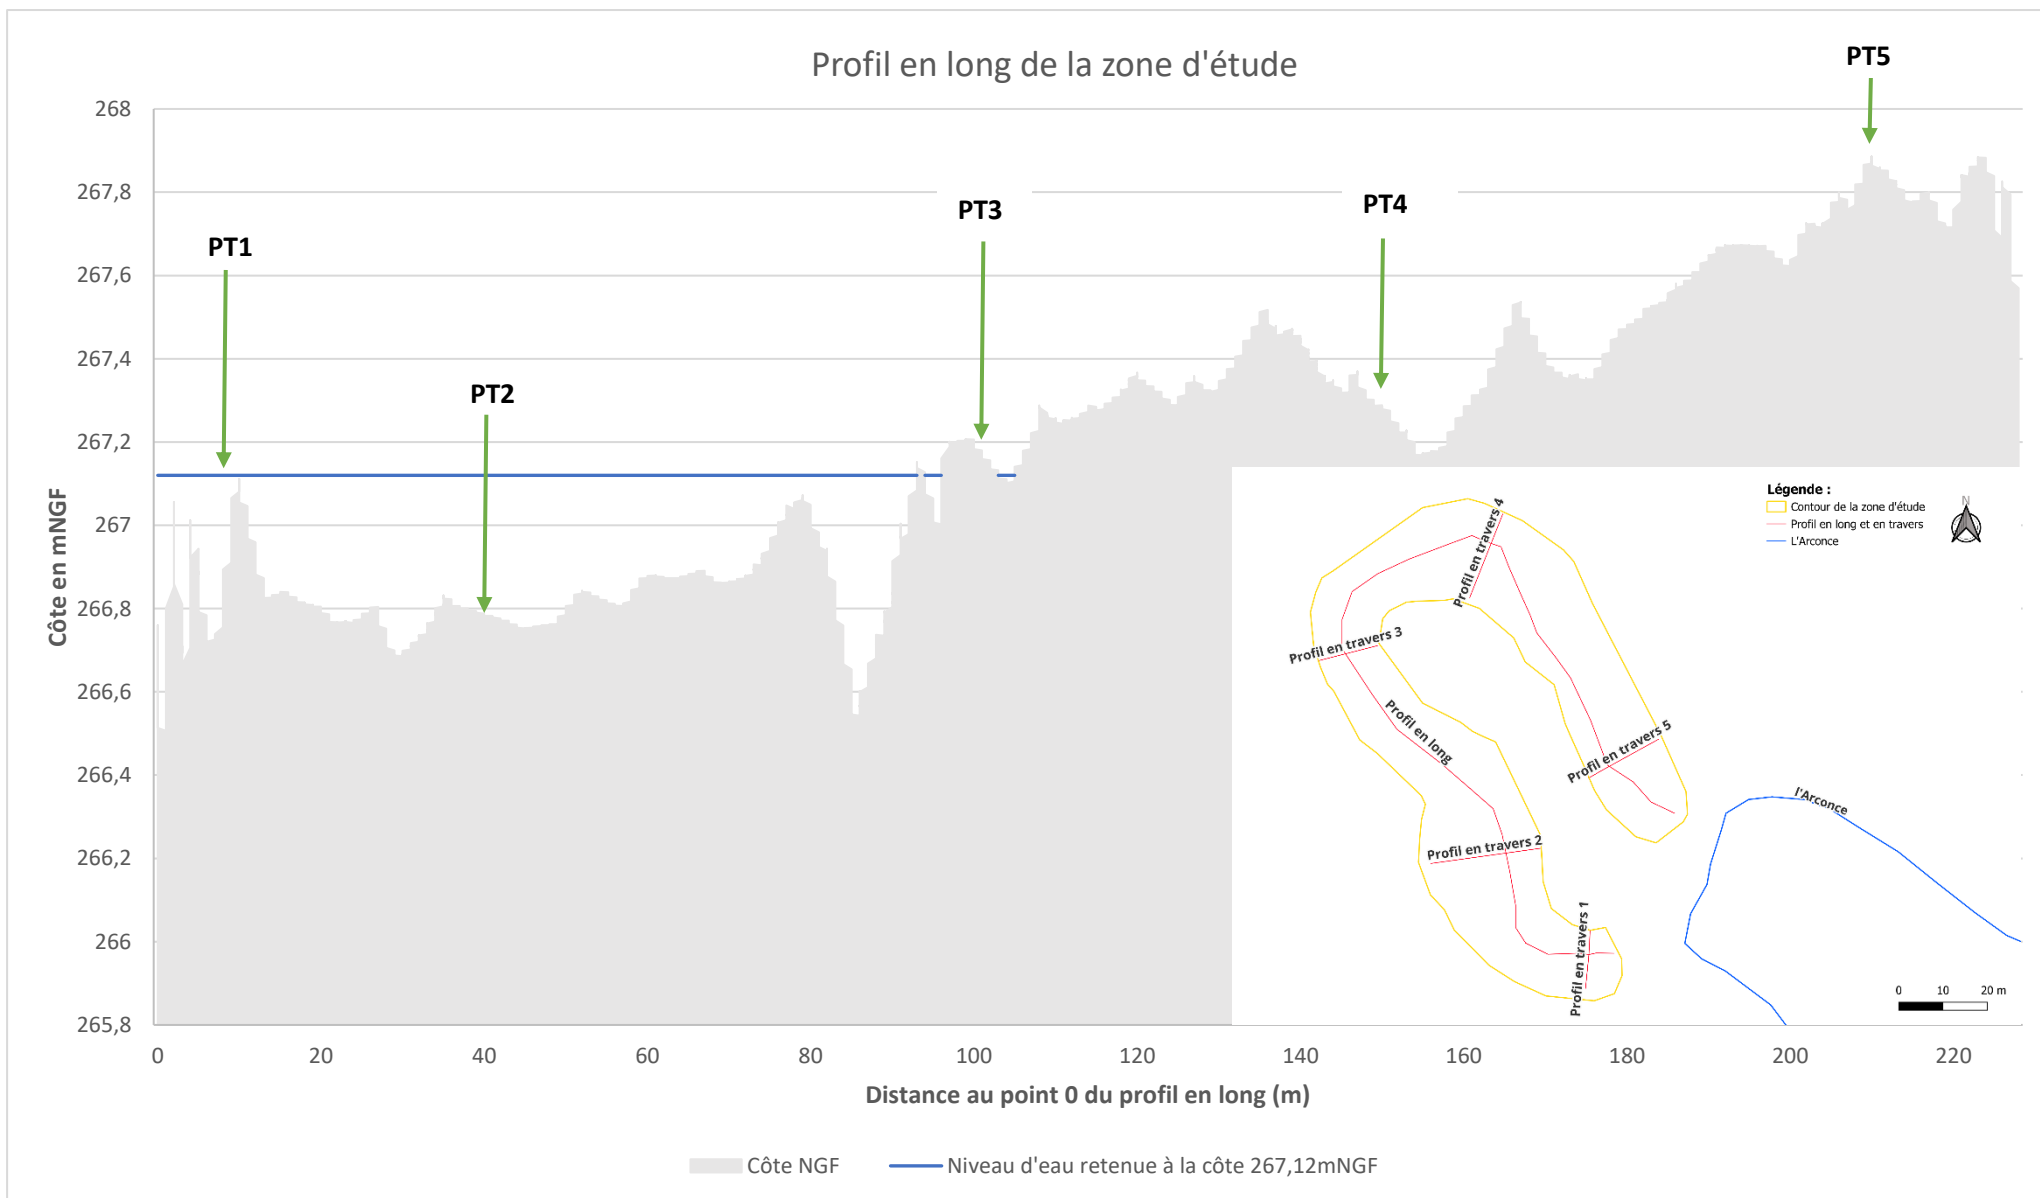
Figure 2 : Profil en long de la zone d'étude, FD71

Le modèle numérique de surface, ainsi que l'analyse des profils en long et en travers, permettent de mieux comprendre le fonctionnement actuel de cette zone humide.

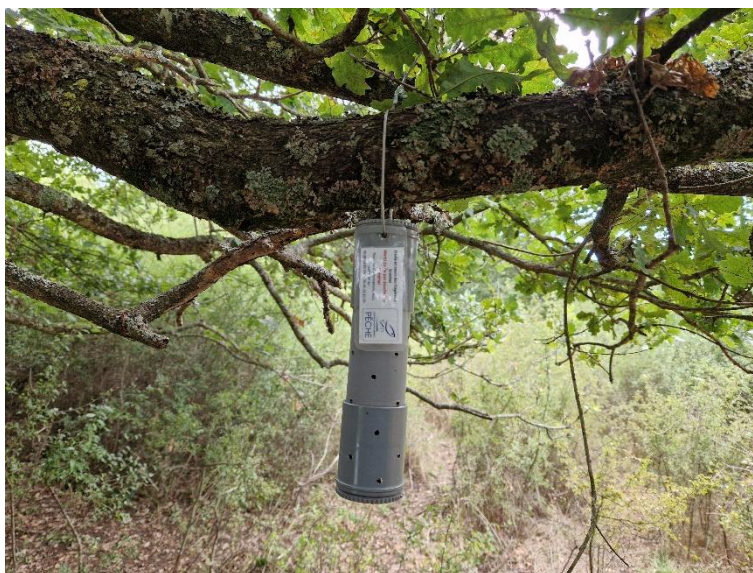
*Photo 5 : Sonde mesurant la pression atmosphérique sur la zone d'étude, FD71*

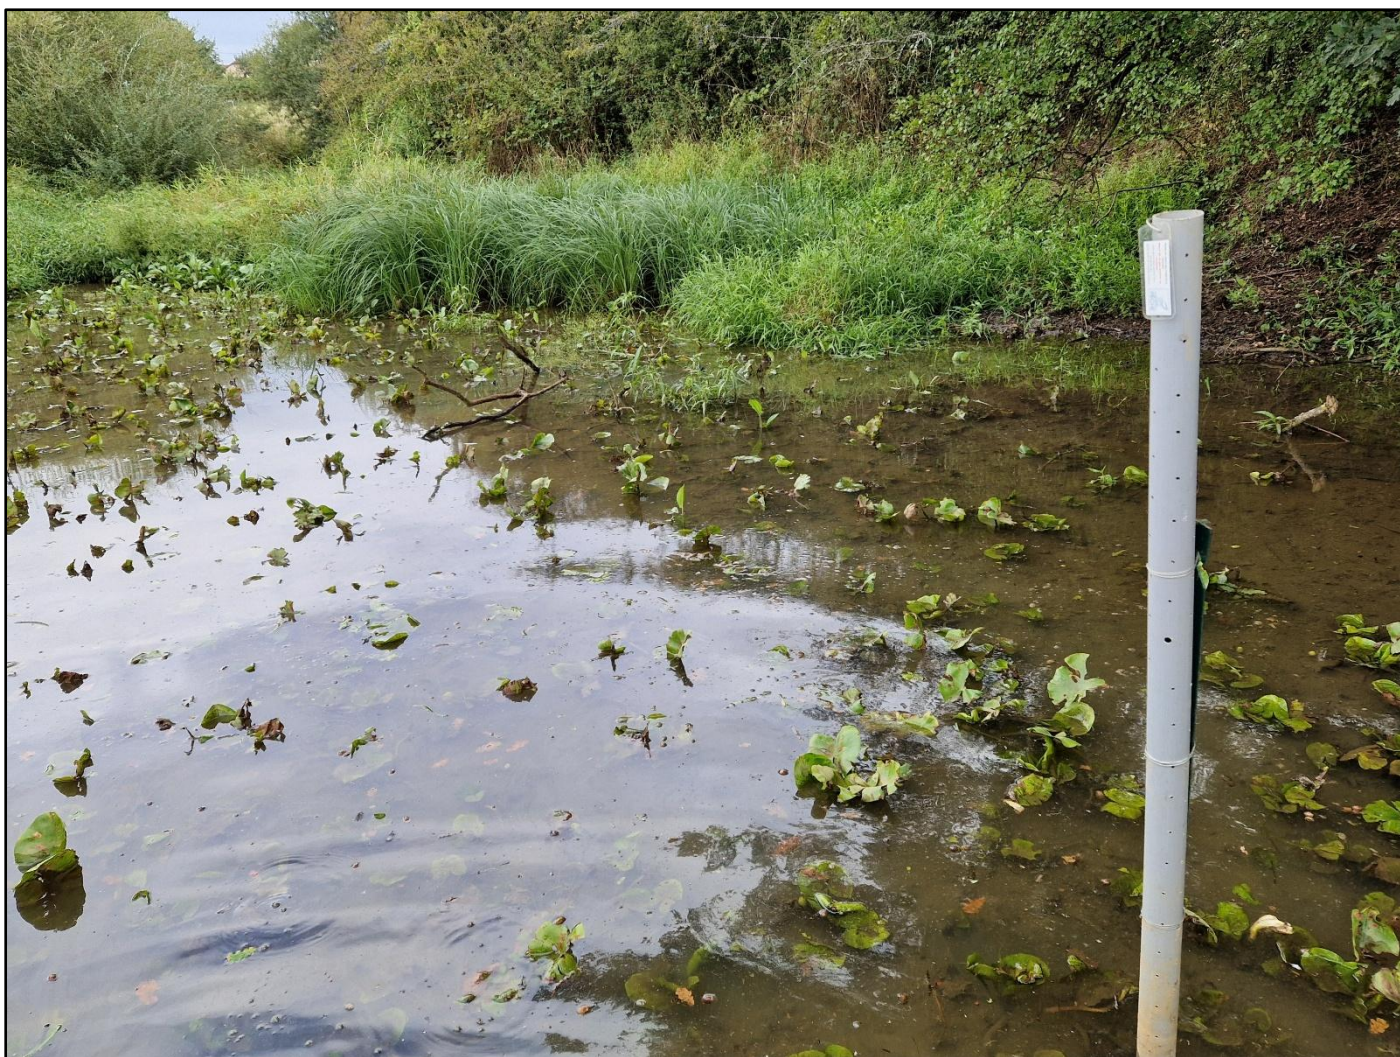
Photo 6 : Sonde mesurant la pression de l'eau sur la zone d'étude, FD71

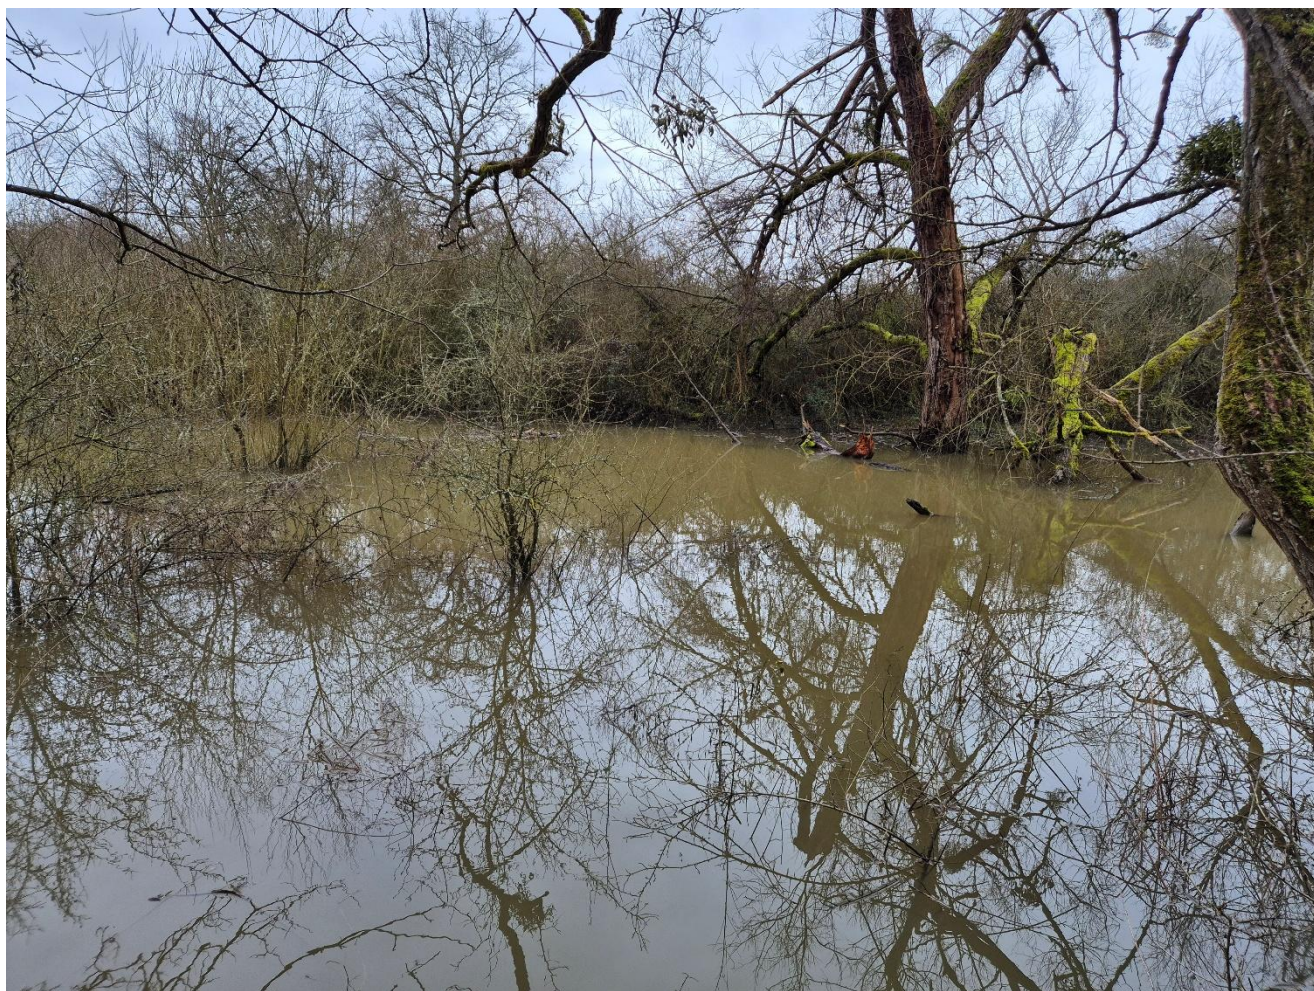
Photo 7 : Zone humide (profil en travers n°4) le 18/02/2026, FD71
