# ETUDE DE LA ZONE HUMIDE DE L'EMBOUCHE

Commune de **POISSON**

## ETUDE PRÉALABLE À DES TRAVAUX DE RESTAURATION ÉCOLOGIQUE

**SEPTEMBRE 2025**

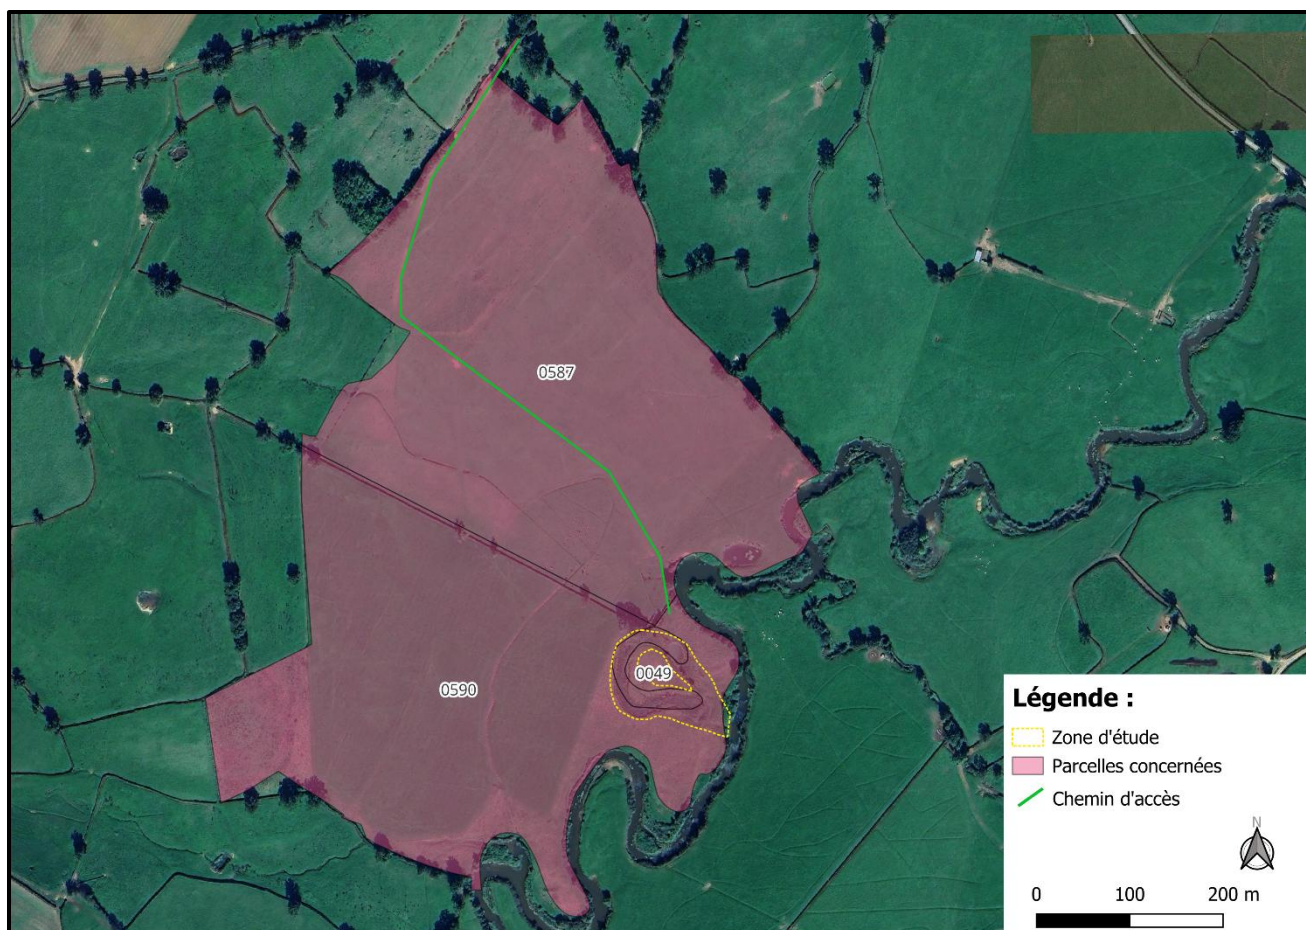
Cartographie 2 : Parcelles concernées par l'étude, FD71

L'accès véhicule à la zone humide peut se faire uniquement par la parcelle OD 587 (172 480 m<sup>2</sup>), appartenant au même propriétaire privé. Un chemin à travers la prairie permet de descendre en véhicule jusqu'à la zone d'étude.

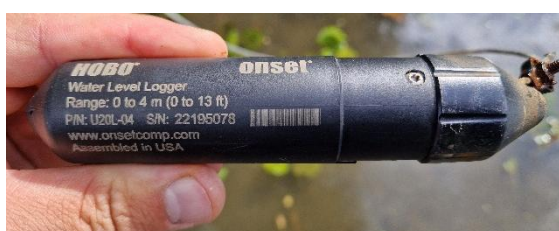
Deux sondes ont été positionnées afin de mesurer la pression hydrostatique, la première installée après le bourrelet de connexion et la seconde, directement dans le lit de l'Arconce. Une troisième sonde, installée dans un arbre au sein du site a enregistré la pression atmosphérique.

Photo 3 : Sonde de niveau d'eau, FD71

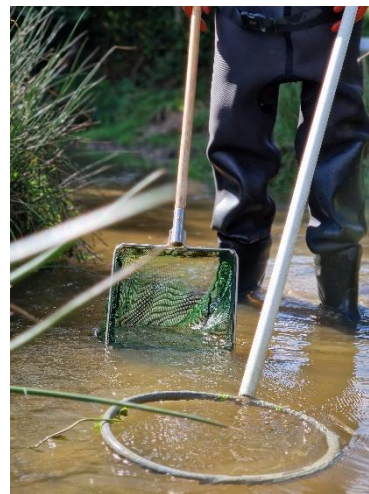
Photo 4 : Pêche électrique, FD71

Une pêche partielle par point a été appliquée : l'échantillonnage repose sur 40 unités ponctuelles réparties aléatoirement dans le site inventorié. Chaque unité ponctuelle correspond au rayon d'action d'une anode immergée en un point fixe, durant 15 à 30 secondes. On estime alors la surface échantillonnée à environ 7m<sup>2</sup> à chaque posé d'anode.

Les poissons capturés ont ensuite été identifiés à l'espèce et dénombrés. L'inventaire étant axé sur la recherche du brochet (*Esox lucius*) dans la zone humide, le protocole prévoit seulement la mesure de cette espèce.
