## Etude de la population de brochet de l'Arroux entre Dracy-St-Loup et Etang-sur-Arroux

Fédération de Saône-et-Loire pour la Pêche  
et la Protection du Milieu Aquatique  
123, rue de Barbentane  
71000 MACON

Une action inscrite au :  
Contrat Territorial Morvan Arroux Somme

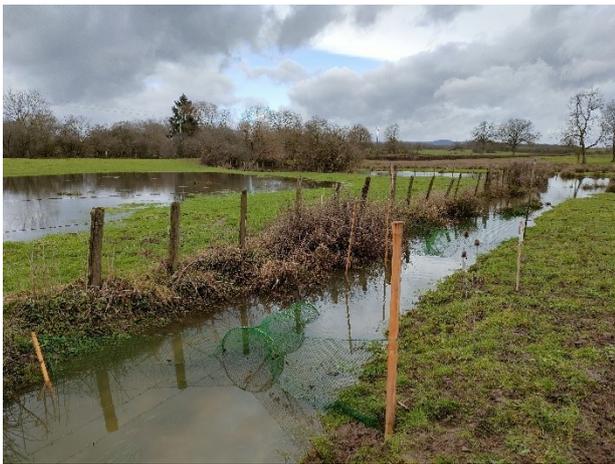
PHOTOGRAPHIE 2 : VERVEUX A AILES POSES A L'ENTREE DE LA ZONE DE PRE L'ABRE (ZONE HUMIDE N°2)

En 2022 et 2023, ce protocole a été mis en place sur trois zones humides seulement (cf. Tableau 2 et Carte 1), ce protocole nécessitant des moyens humains importants. Ainsi, avec l'aide des bénévoles des AAPPMA d'Autun et d'Etang-sur-Arroux, les engins de pêche ont été posés entre le 25 janvier et le 30 avril 2022 puis entre le 11 janvier et le 30 avril 2023.

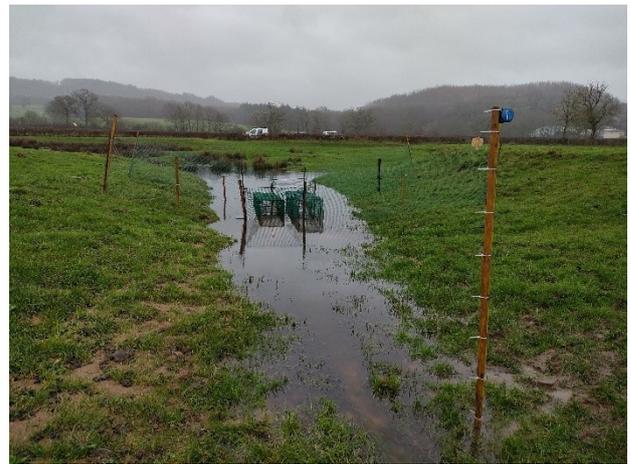
PHOTOGRAPHIE 1 : NASSES POSEES A L'ENTREE DE LA ZONE HUMIDE DES CHAINTRES (ZONE HUMIDE N°22)

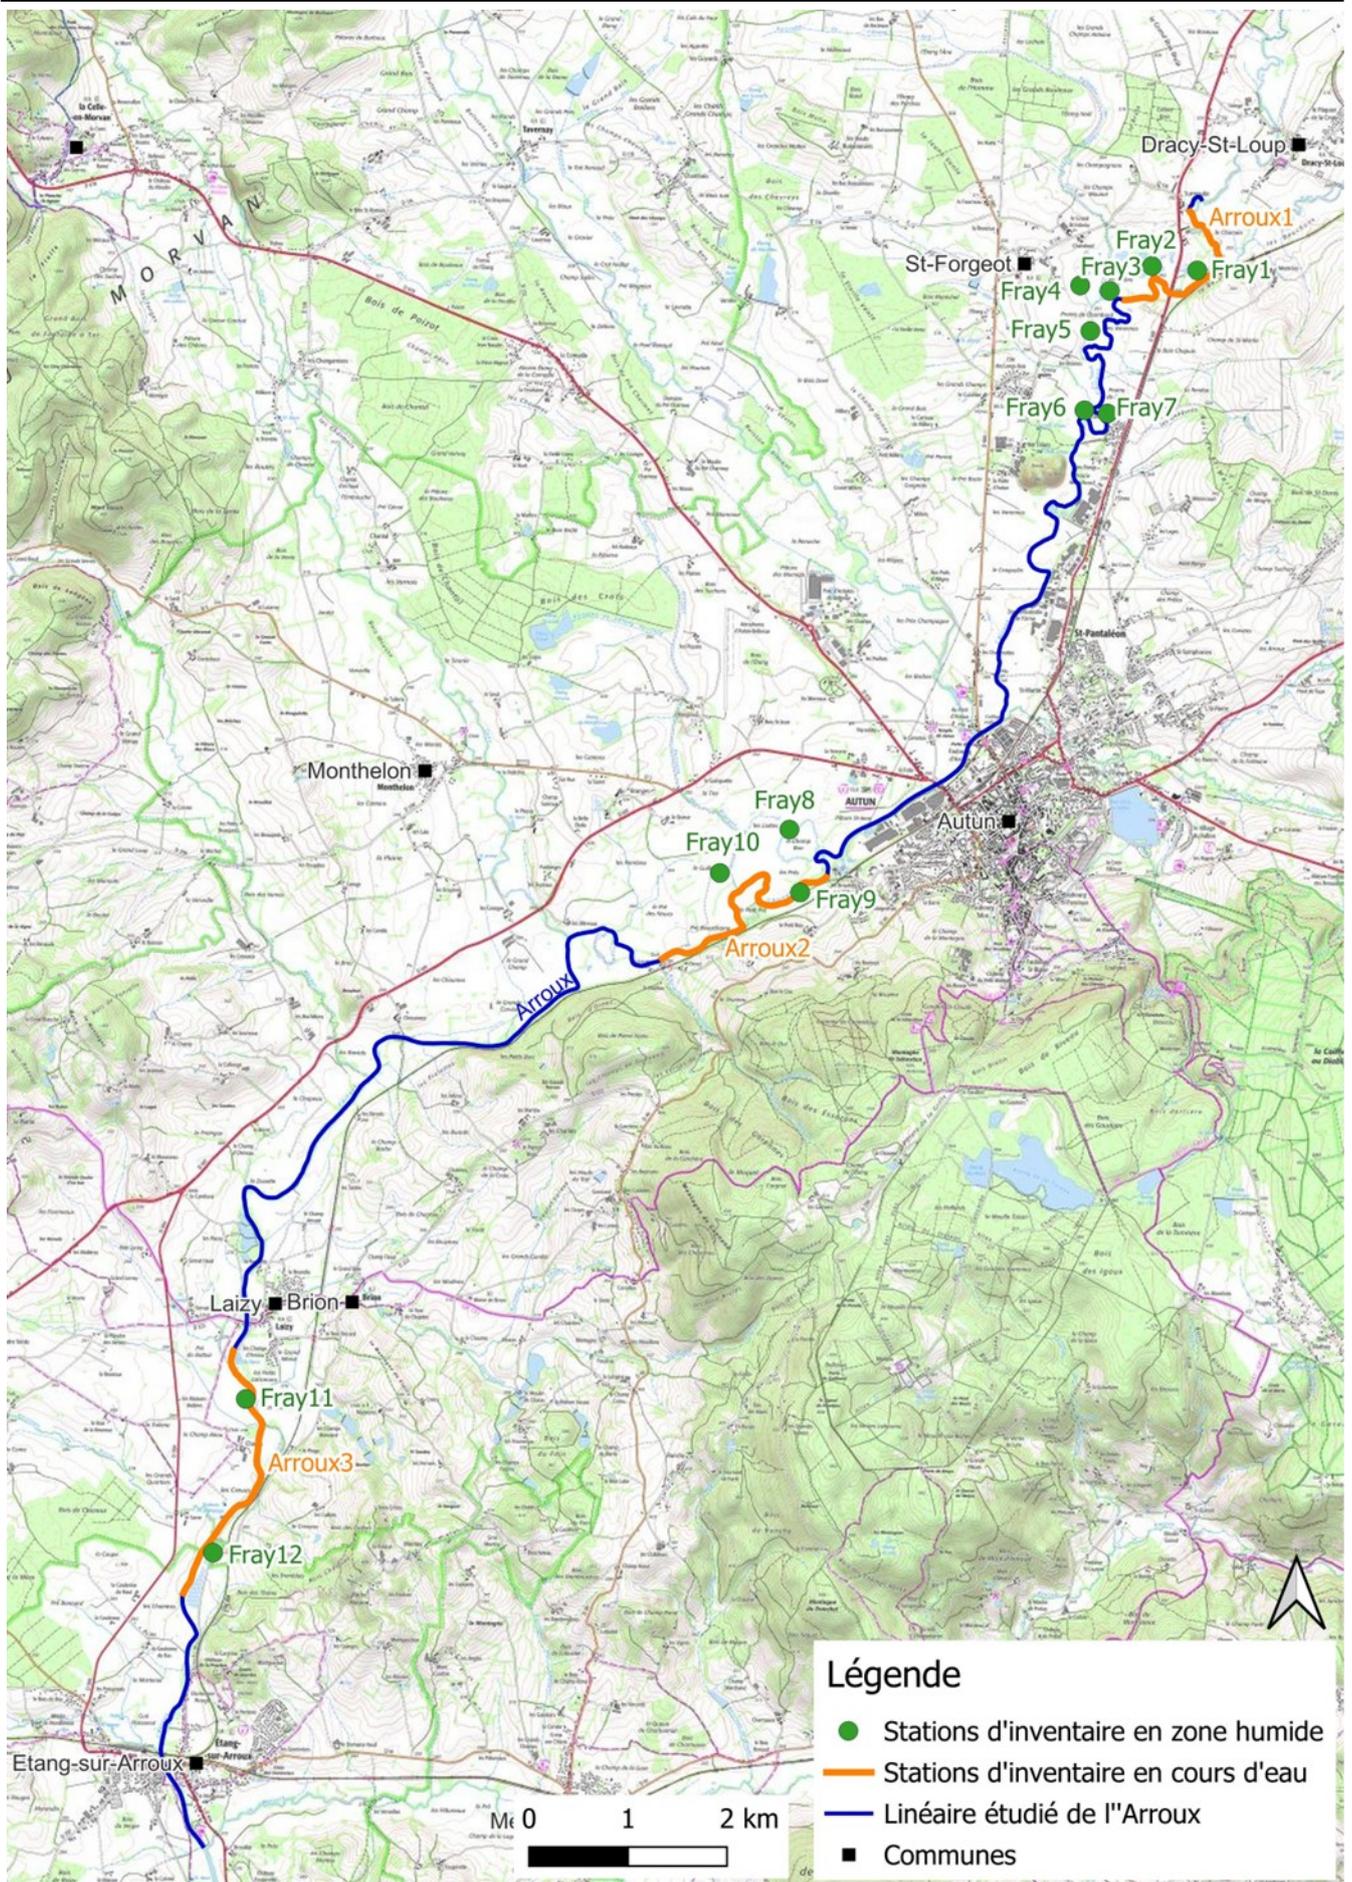
CARTE 1 : LOCALISATION DES STATIONS D'INVENTAIRE DES BROCHETS EN ZONE HUMIDE ET EN COURS D'EAU (FOND DE CARTE : SCAN25, IGN)

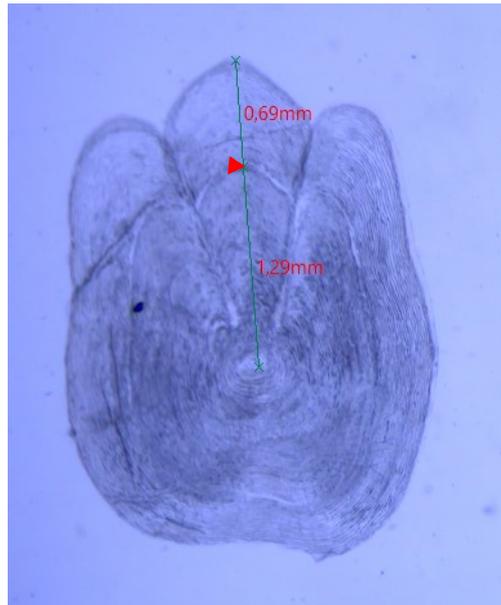
FIGURE 1 : MESURE DES ANNULI SERVANT AU RETROCALCUL

Pour chaque écaille, les distances entre le centre (nucleus) et chacun des annuli ont été mesurées. 2 à 3 écailles différentes ont été mesurées par individu, afin d'intégrer la variabilité individuelle de la relation longueur de l'écaille-longueur du poisson (Figure 9).

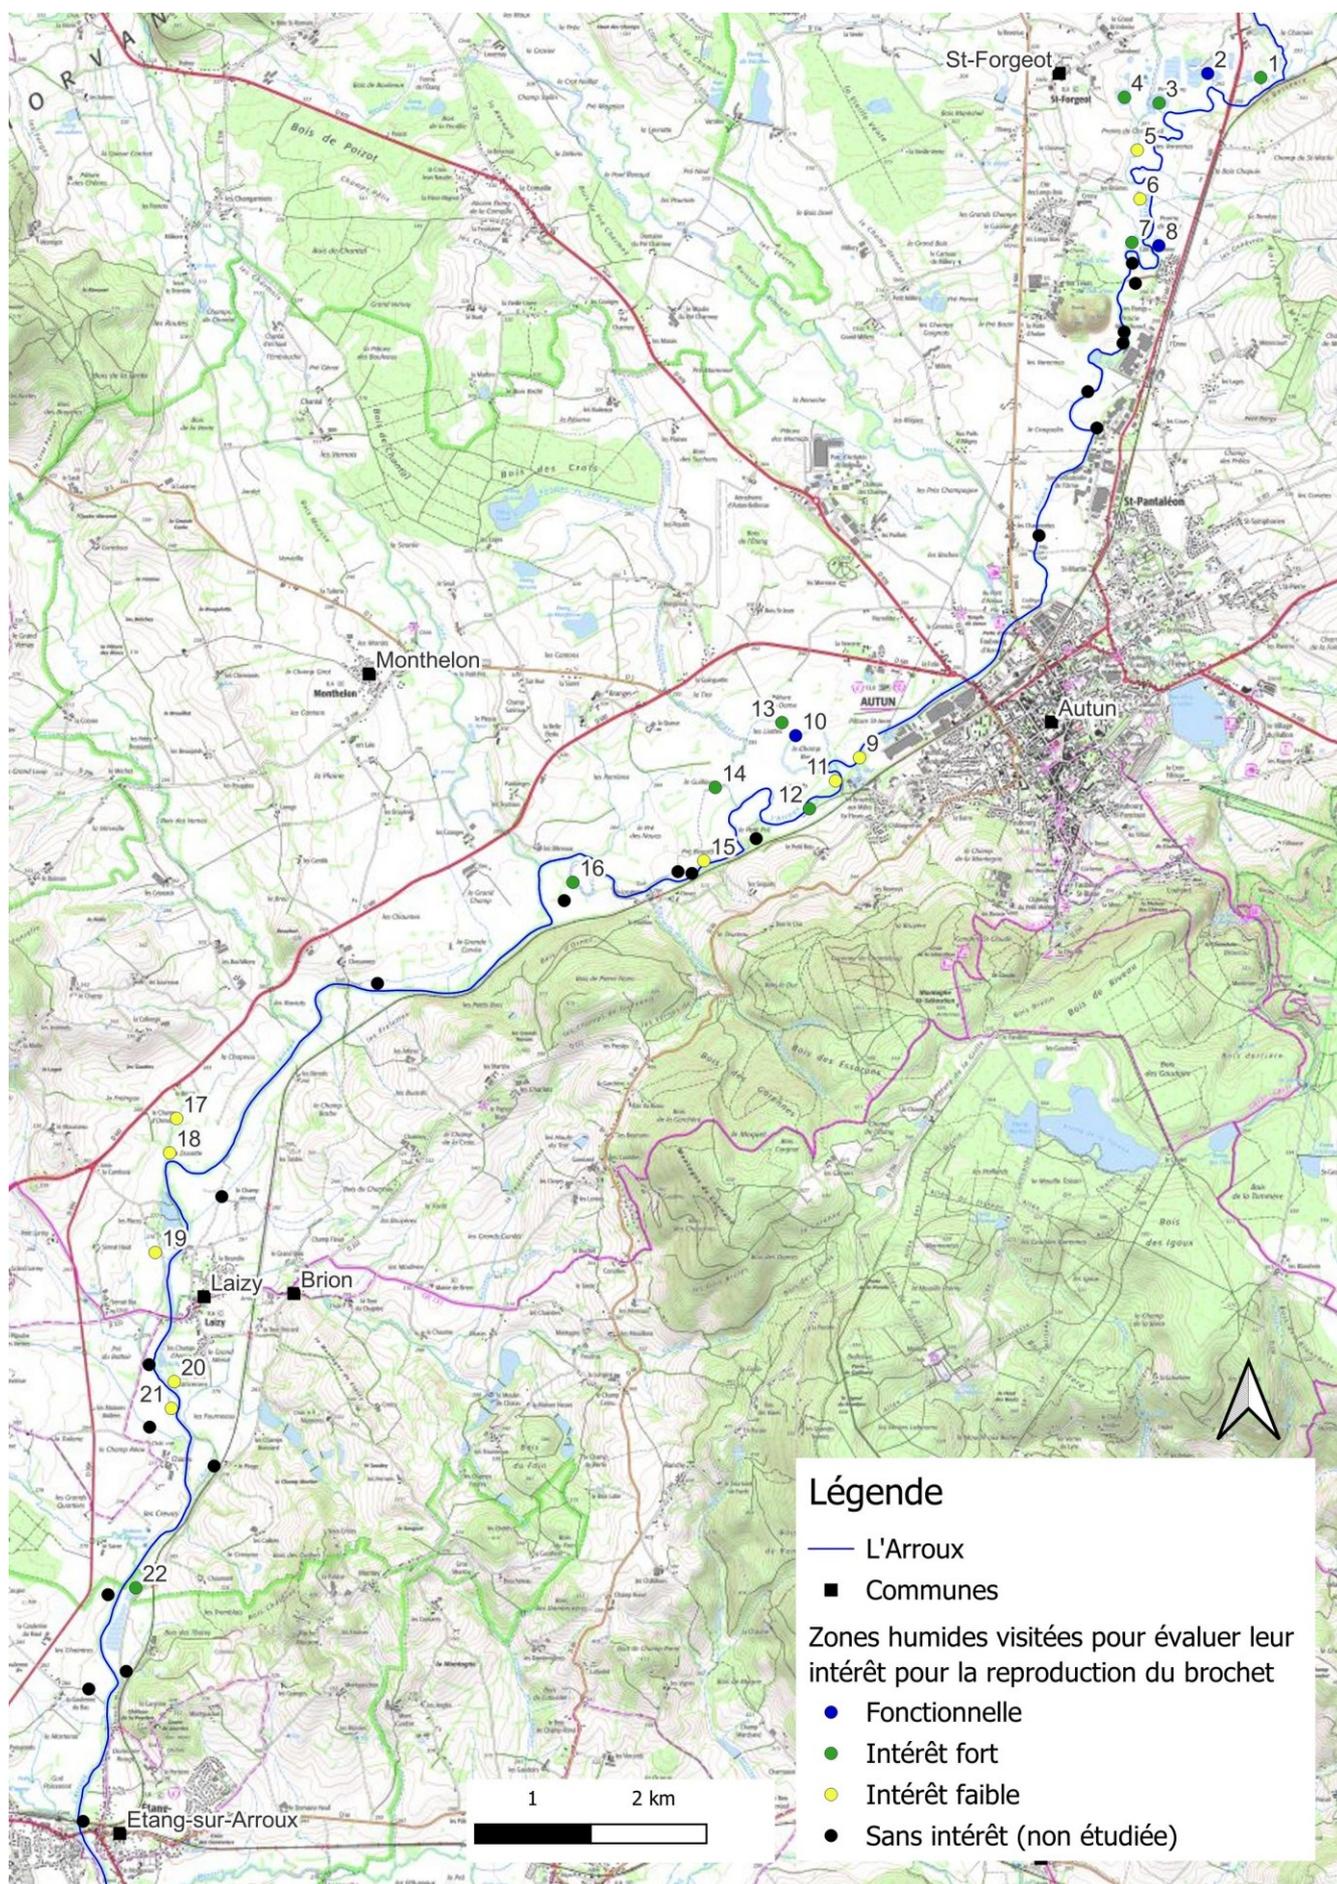
CARTE 2 : ZONES HUMIDES ETUDIÉES ET RESULTATS DE L'ÉVALUATION DE LEUR INTÉRÊT POUR LA REPRODUCTION DU BROCHET (FOND DE CARTE : SCAN 25, IGN)

Sur ces 22 zones humides, 3 seulement ont été jugées comme fonctionnelles pour la reproduction du brochet :

- la zone humide de Pré l'Abre à Dracy-St-Loup (2),
- la zone humide de l'Orme à Autun (8)
- et le bras de Chambon à Autun (10).

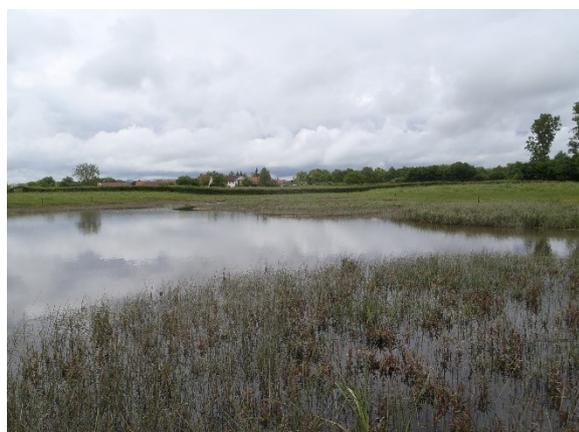
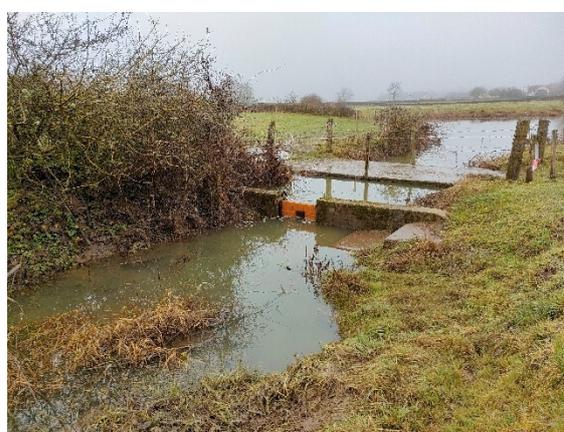
Cette zone humide a fait l'objet, au début des années 2000, de travaux de terrassement pour favoriser la reproduction du brochet. Un fossé de connexion sur lequel a été implanté un ouvrage hydraulique a aussi été créé. Il permet principalement d'assurer le retour des juvéniles de brochet au cours d'eau.

Cette zone humide présente une végétation hélophytique dense (laîche principalement) sur tout son pourtour, ce qui est très favorable à la ponte du brochet. L'accès des géniteurs à la frayère apparaît cependant compliqué en dehors des épisodes de crue importante, comme lors des saisons de reproduction 2022 et 2023, au cours desquelles les débits sont restés faibles au moment de la période de migration vers les frayères. Lorsque les géniteurs peuvent accéder à cette zone humide, la réussite de la reproduction est maximale avec plusieurs centaines ou milliers de juvéniles comptabilisés par l'AAPPMA au moment de la vidange.

Une amélioration de la connectivité par l'aval pour être envisagée sur ce site. Un fossé déjà existant entre cette zone humide et la zone humide de Pré l'Abre (voir fiche zone humide 2) pourrait être recreusé pour augmenter les possibilités de migration des géniteurs.

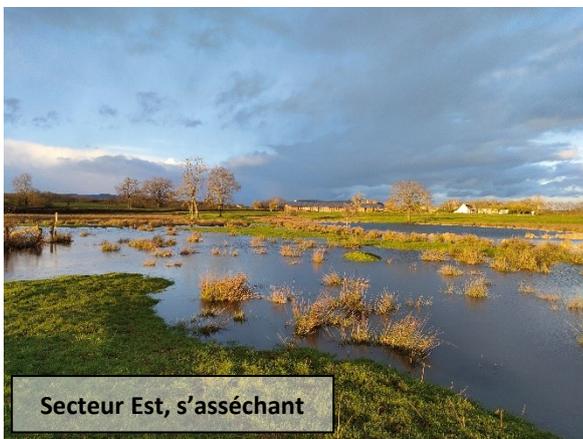
La zone humide est constituée d'une partie Est, peu profonde, qui s'assèche totalement l'été et d'une partie Ouest, avec des hauteurs d'eau plus importantes qui reste en eau toute l'année.

Secteur Est, s'asséchant

Cette zone humide semble fonctionnelle aujourd'hui, au moins sur le secteur Est. Aucune action de restauration n'est donc envisagée pour le moment.

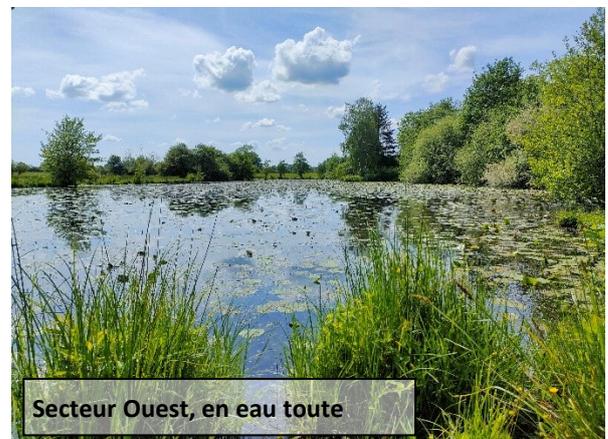
Secteur Ouest, en eau toute

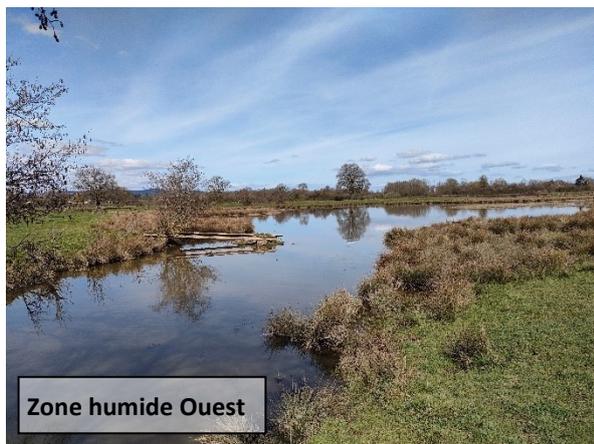
- la zone humide Est, traversée par le ruisseau de l'Étang de Noël, petit cours d'eau qui conflue avec l'Arroux 700 m en aval. Cette zone s'assèche en grande partie en période estivale,
- la zone humide Ouest qui est connectée au ruisseau de l'étang de Noël par l'aval via un petit fossé s'écoulant de manière très intermittente. La connectivité piscicole est moins bonne que sur la zone humide Est. Cette zone humide reste en eau toute l'année.

Zone humide Ouest

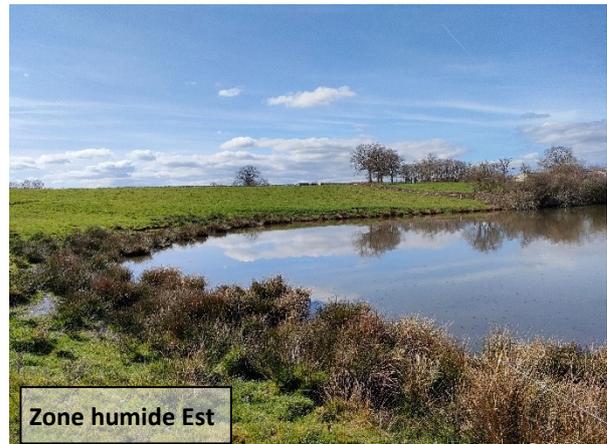
Zone humide Est

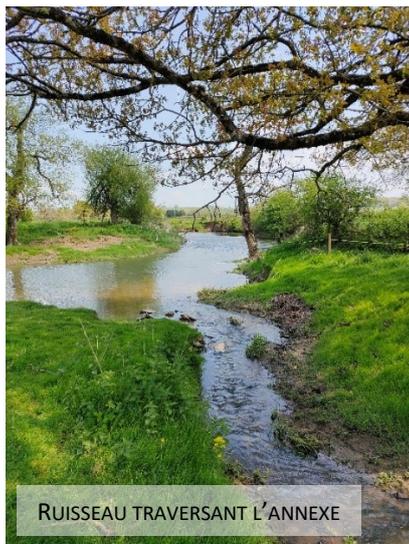
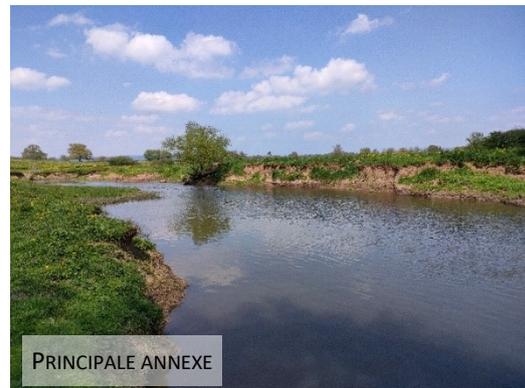
Ces zones humides sont constituées par deux tronçons élargis du ruisseau de l'étang de Noël. Elles sont connectées, via le ruisseau, par l'aval à l'Arroux et par l'amont aux deux zones humides de la prairie de Chambord (zones humides 3 et 4). Si ces zones humides sont intéressantes, elles ne présentent quasiment pas aujourd'hui de végétation hélophytique favorable à la ponte du brochet. Elles pourraient cependant constituer aujourd'hui une zone de nurserie pour les juvéniles de brochet nés dans les zones humides situées en amont.

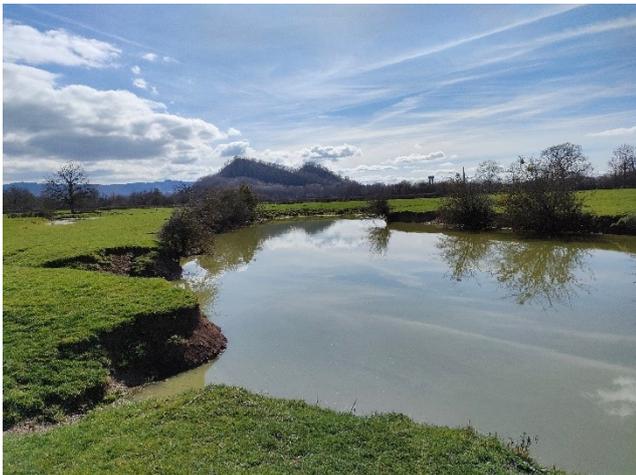
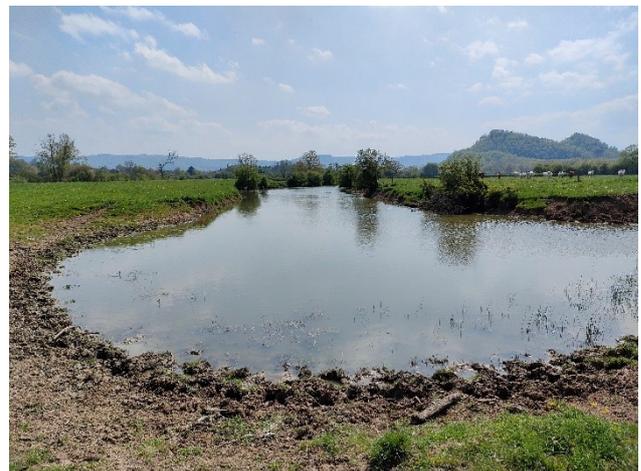
Ce bras mort, qui reste en eau en période estivale, présente une majorité de berges abruptes. La végétation hélophytique, support de ponte du brochet, est ainsi très peu présente. Ce bras mort présente la particularité d'être totalement isolé de l'Arroux, en dehors de crues submergeantes.

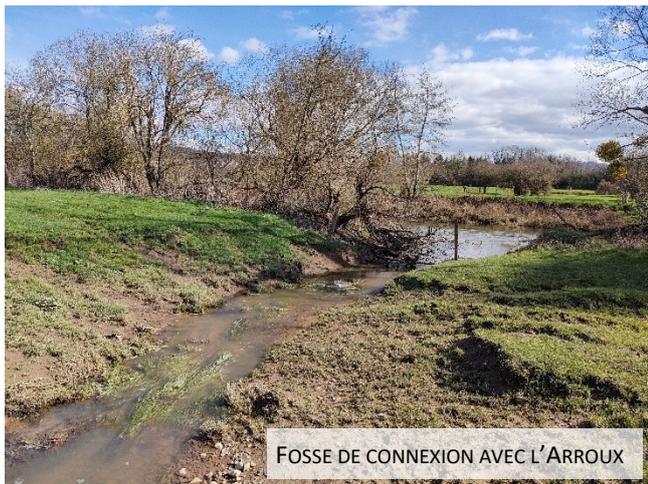
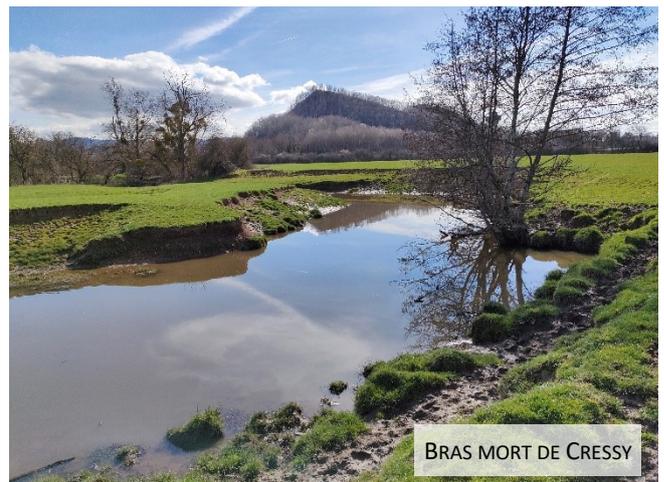
Ce bras mort présente une majorité de berges abruptes. La végétation hélophytique, support de ponte du brochet, est ainsi assez peu implantée. La partie amont de ce bras mort semble avoir été déconnectée de l'Arroux par la pose de blocs rocheux. Il est alimenté en eau dans sa partie médiane par un ruisseau intermittent. Il est bien connecté à l'Arroux par l'aval.

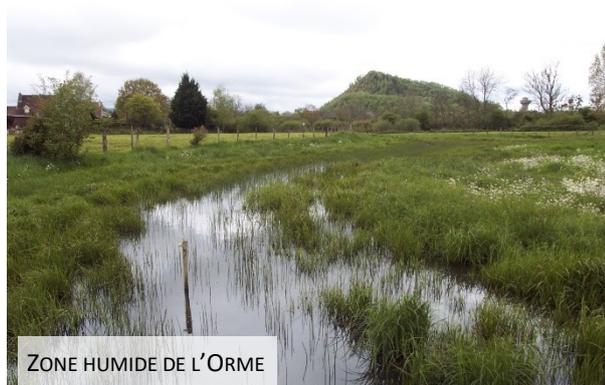
ZONE HUMIDE DE L'ORME

Cette zone humide a été aménagée pour favoriser la reproduction du brochet à la fin des années 1990 ou au début des années 2000. La quasi-totalité de la zone humide est recouverte par une végétation héliophytique, favorable à la ponte du brochet. La zone humide est bien connectée à l'Arroux via un court fossé. Un ouvrage hydraulique a été placé sur ce fossé pour optimiser la reproduction du brochet : les planches sont posées en février/mars pour maintenir un niveau d'eau constant dans la zone humide et sont retirées au mois de mai pour permettre le retour des juvéniles de brochet. Lorsque l'ouvrage est bien géré, les gestionnaires observent au moment de la vidange de la frayère plusieurs milliers de juvéniles.

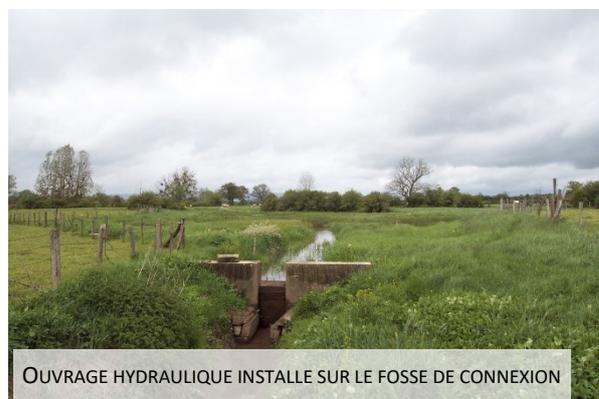
OUVRAGE HYDRAULIQUE INSTALLE SUR LE FOSSE DE CONNEXION

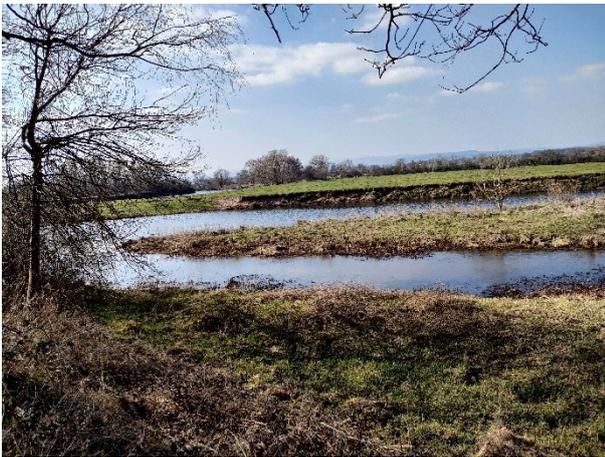
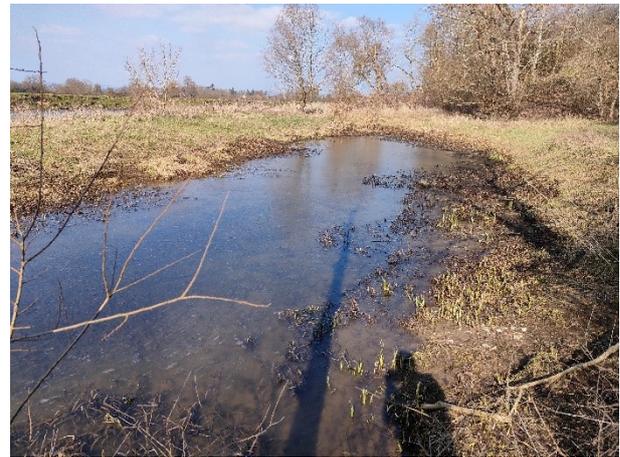
Ce petit bras mort est occupé presque totalement par une végétation hélophytique, support de ponte du brochet. Il est directement connecté à l'Arroux par l'aval. Les hauteurs d'eau paraissent cependant trop faibles pour permettre toutes les étapes de la reproduction du brochet.

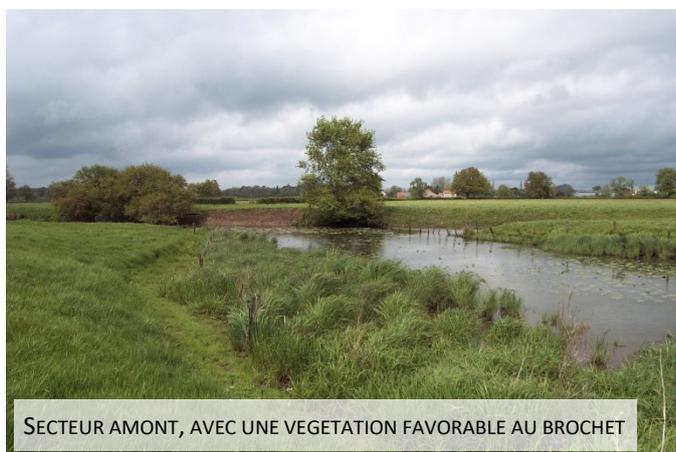
SECTEUR AMONT, AVEC UNE VEGETATION FAVORABLE AU BROCHET

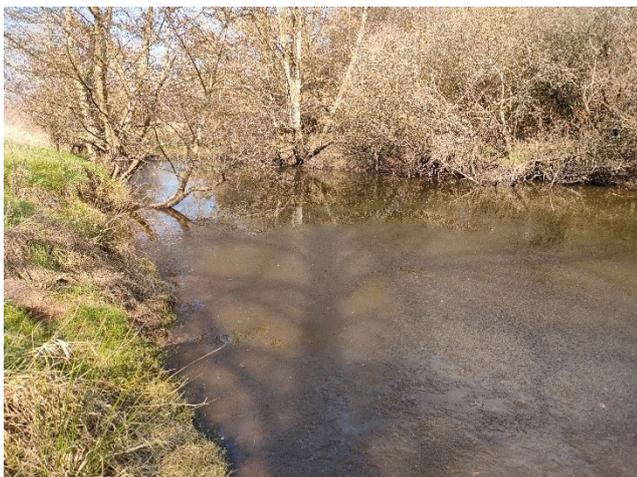
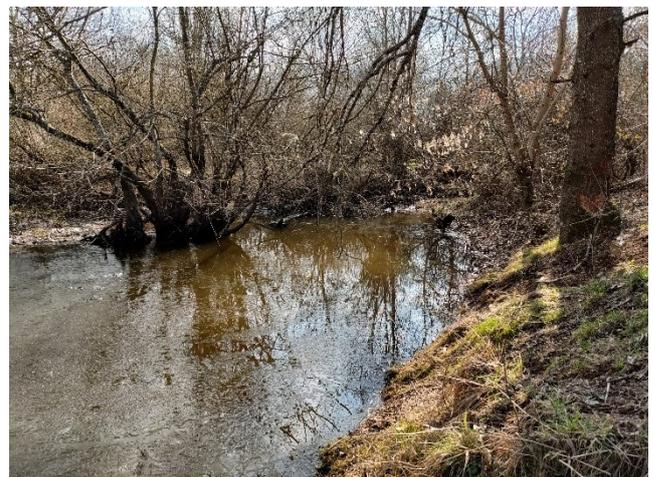
Ce petit bras mort, qui semble assez profond, reste en eau toute l'année. Il présente une majorité de berges abruptes largement colonisées par la végétation arborée. La végétation hélophytique, support de ponte du brochet, est ainsi absente. Ce bras mort est totalement isolé de l'Arroux, en dehors de crues submergeante.

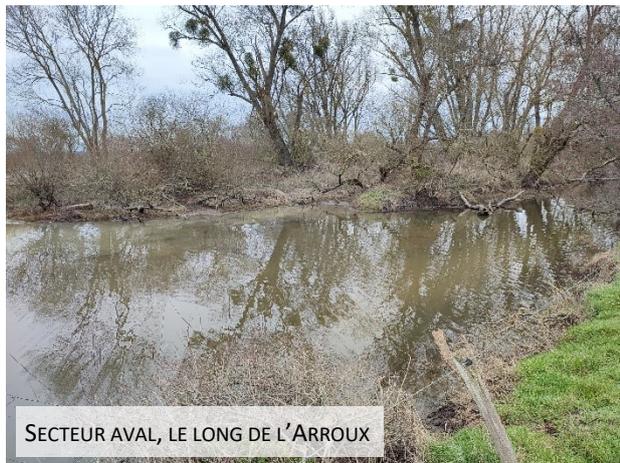
- par une large reculée en aval couverte par la végétation aquatique
- par un bras mort peu large, aux berges abruptes colonisées par la végétation arborée. La végétation hélophytique, support de ponte du brochet, est ainsi très peu présente.

SECTEUR AVAL, LE LONG DE L'ARROUX

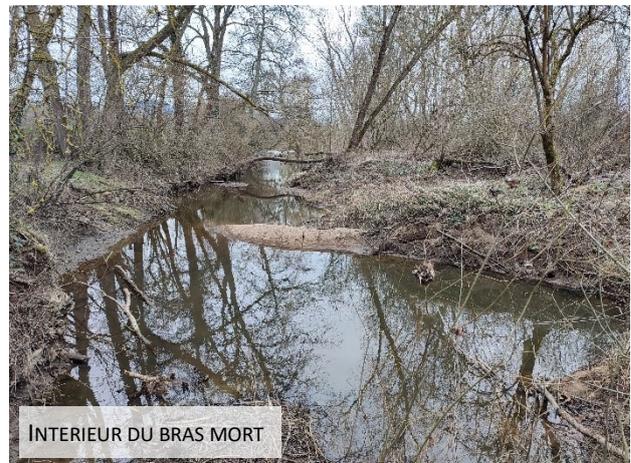
Il présente très peu de végétation favorable à la ponte du brochet. Il est connecté en permanence avec l'Arroux par l'aval.

INTERIEUR DU BRAS MORT

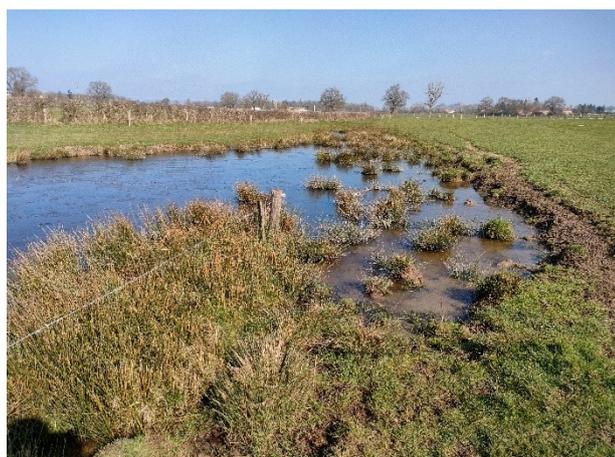
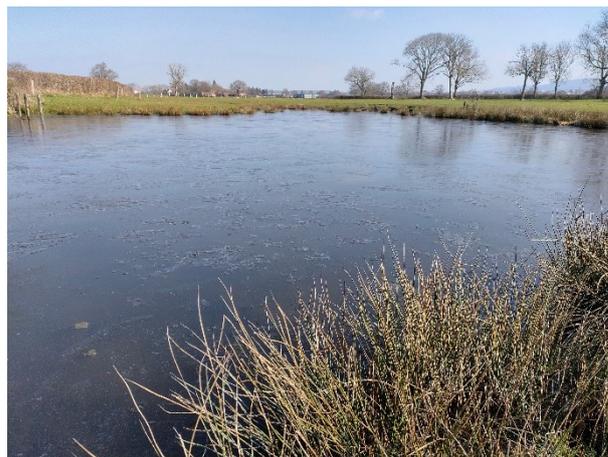
Cette zone humide, qui reste en eau toute l'année, présente une majorité de berges en pente douce qui permettent l'installation d'une végétation hélophytique dense, support de ponte du brochet. Elle est connectée par l'aval par un petit fossé, lui-même connecté au ruisseau de Branges, un petit affluent de l'Arroux. Une buse de diamètre 60 cm est présente entre la zone humide et le petit fossé : cet ouvrage limite sans doute la connectivité piscicole.

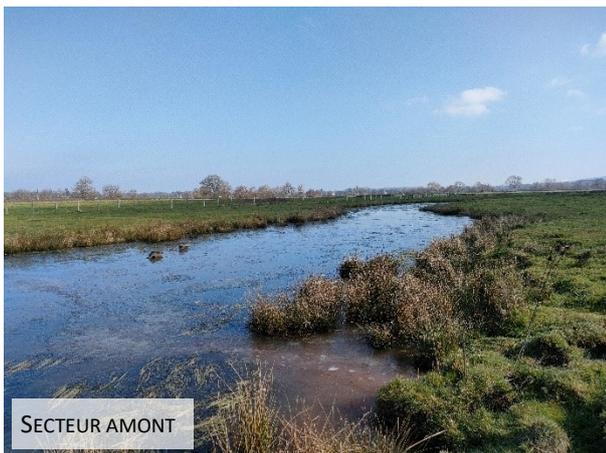
Ce bras mort, qui reste en eau toute l'année, présente une majorité de berges en pente douce qui permettent l'installation d'une végétation hélophytique dense, support de ponte du brochet. Elle est connectée par l'aval au ruisseau de Branges, un petit affluent de l'Arroux. Cette zone humide est cependant partagée en deux par un chemin agricole, qui empêche en dehors des crues le passage des poissons de la partie aval du bras vers la partie amont.

SECTEUR AMONT

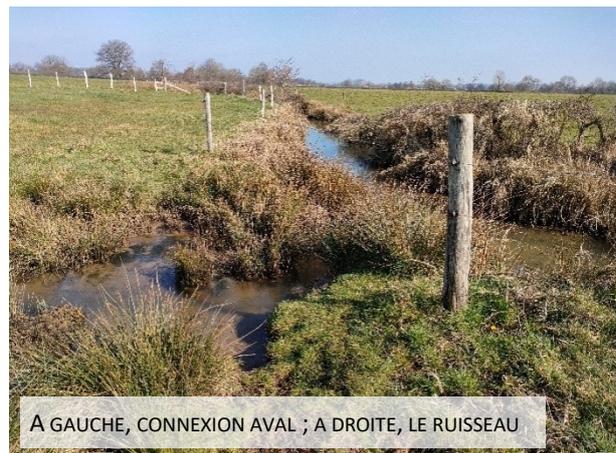
A GAUCHE, CONNEXION AVAL ; A DROITE, LE RUISSEAU

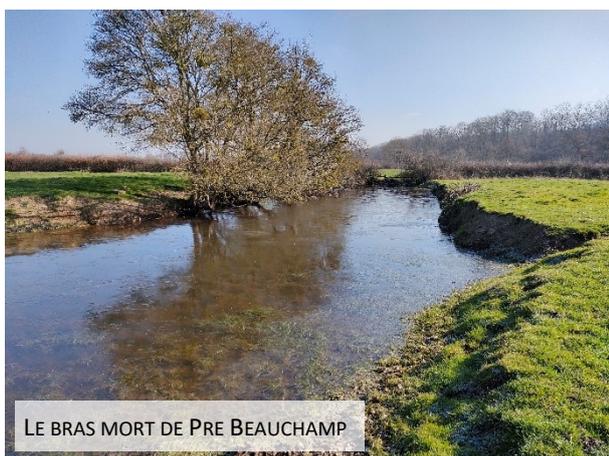
LE BRAS MORT DE PRE BEAUCHAMP

Ce bras mort, connecté en permanence par l'aval avec l'Arroux, présente dans sa partie aval une majorité de berges abruptes. La végétation hélophytique est mieux implantée sur la partie amont mais un atterrissement est présent entre les deux parties du bras mort, limitant fortement la connectivité piscicole. La partie amont du bras s'assèche probablement totalement en période estivale.

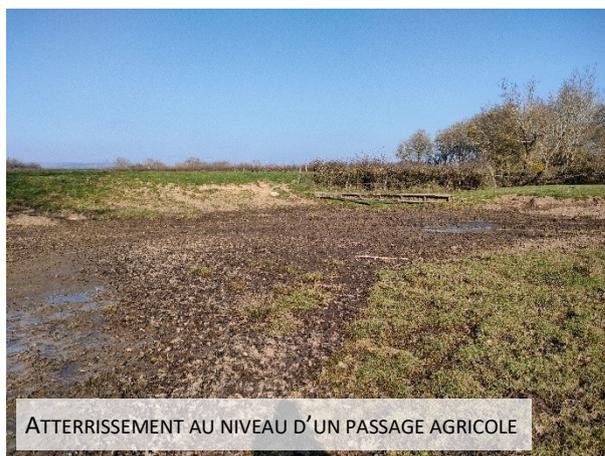
ATTERRISEMENT AU NIVEAU D'UN PASSAGE AGRICOLE

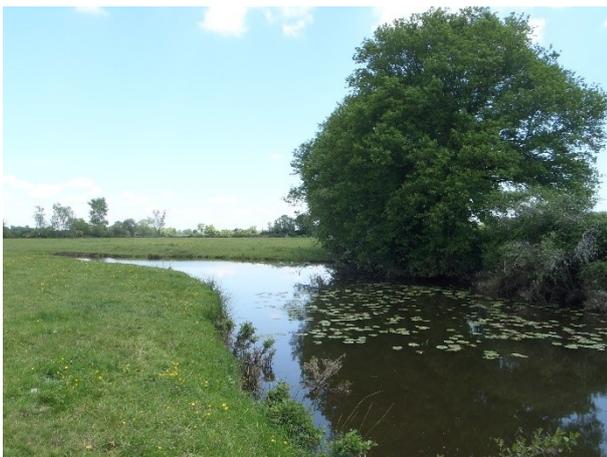
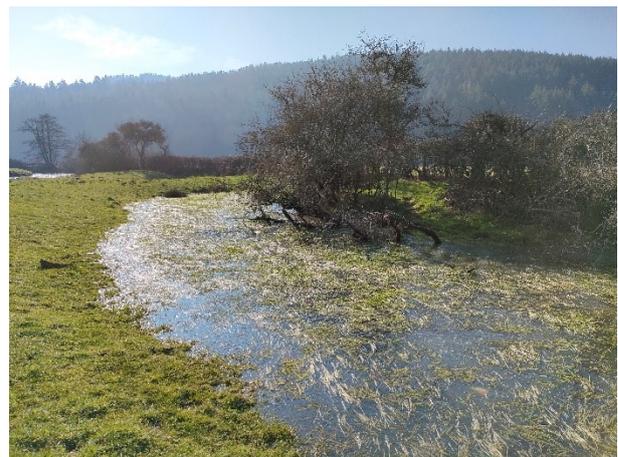
Ce vaste bras mort présente une majorité de berges abruptes dans sa partie amont. La partie aval du bras est toutefois plus favorable à la reproduction du brochet avec la présence de végétation hélophytique, support de ponte du brochet. Ce bras mort présente la particularité d'être constitué par une succession de zones en eau, perchées les unes par rapport aux autres, toutes connectées les unes aux autres par un court fossé. Il est connecté en permanence avec l'Arroux par l'aval.

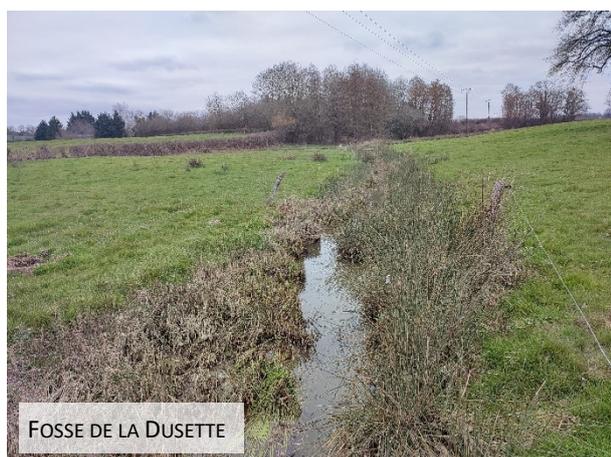
FOSSE DE LA DUSETTE

Ce fossé aux berges en pente douce présente une végétation hélophytique dense, potentiel support de ponte du brochet, sur un linéaire de 250 m environ. Ce fossé s'assèche probablement période estivale. Il présente dans sa partie aval un atterrissement sableux (sable issu d'un drain agricole).

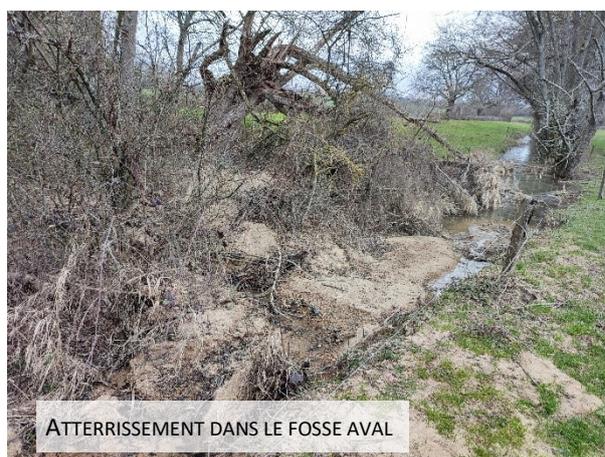
ATTERrisseMENT DANS LE FOSSE AVAL

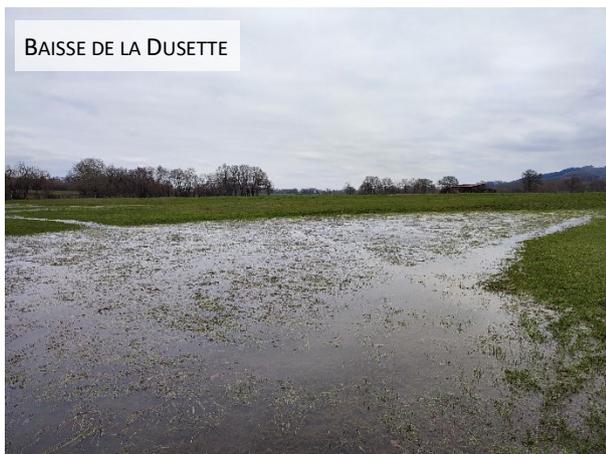
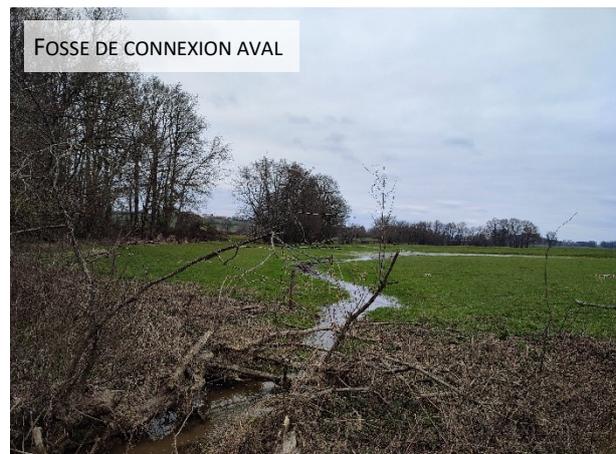
Cette baisse prairiale présente sur toute sa surface une végétation hélophytique, support de ponte du brochet. Elle était alimentée lors des visites de terrain par un débord du fossé de la Dusette. En cas de travaux de restauration de ce fossé, il est possible que cette zone humide soit plus autant alimentée en eau, ce qui diminuerait son intérêt. La baisse est connectée à l'Arroux via un petit fossé. Ce fossé présente à proximité de l'Arroux un seuil de 30 cm, ce qui peut limiter en basses eaux la migration des poissons vers la zone humide.

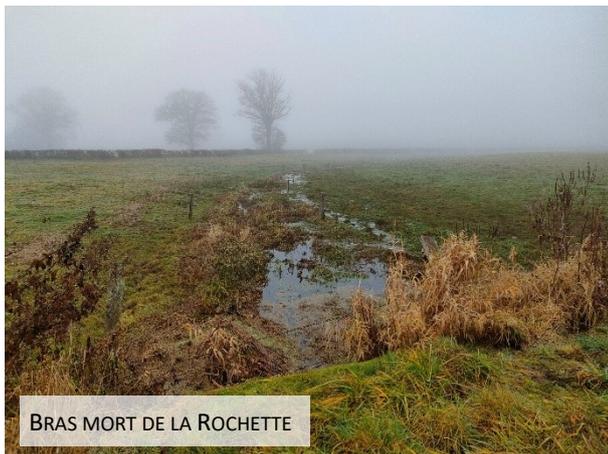
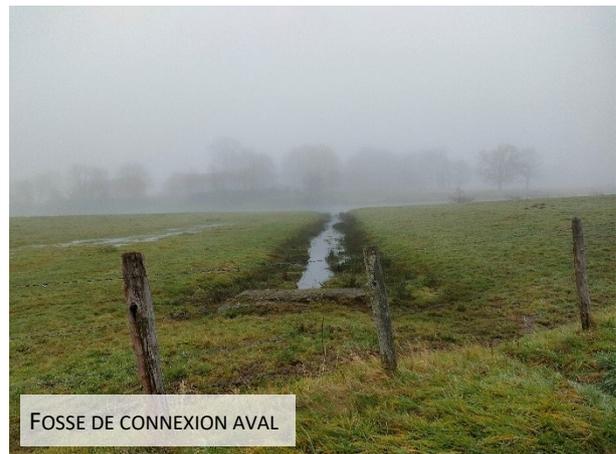
Ce bras mort très végétalisé présente aujourd'hui de faibles hauteurs d'eau. Il est connecté à l'Arroux par l'aval via un fossé. La connectivité piscicole est cependant limitée par un long busage permettant le passage d'une route communale et d'un chemin agricole.

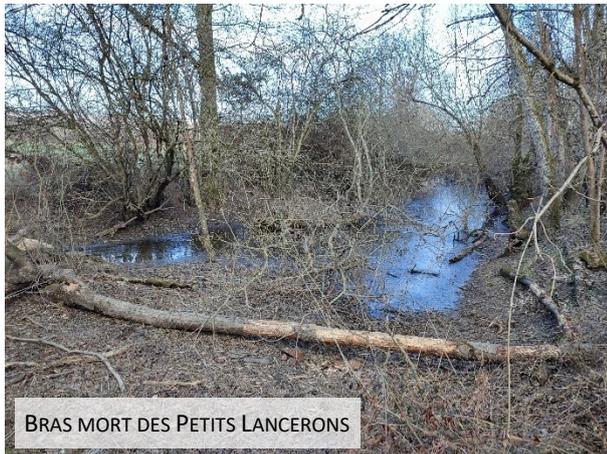
BRAS MORT DES PETITS LANCERONS

Ce bras mort est totalement colonisé par la végétation arborée, ce qui limite le développement de la végétation hélophytique, support de ponte du brochet. Il est bien connecté à l'Arroux par l'aval.

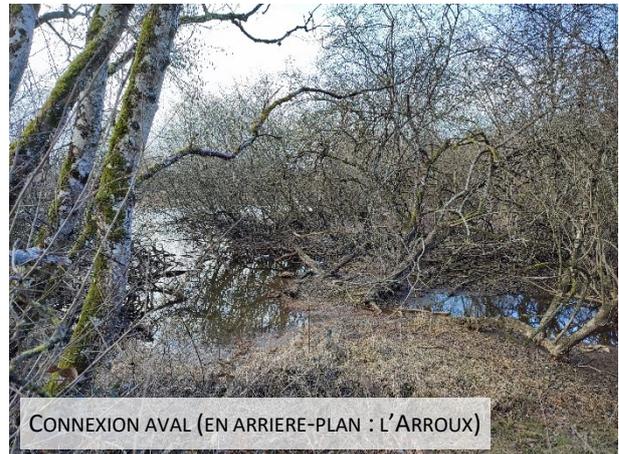
CONNEXION AVAL (EN ARRIERE-PLAN : L'ARROUX)

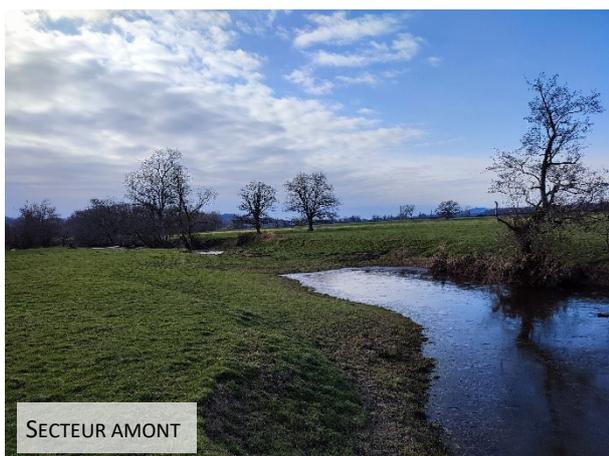
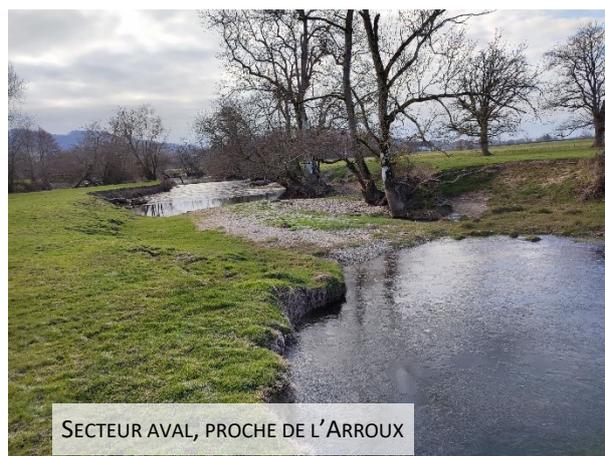
Ce petit bras mort présente une partie aval connectée avec l'Arroux en permanence, puis deux zones en eau à l'amont déconnectées en période de basses eaux. Une alimentation du bras par l'amont est possible dès que l'Arroux monte un peu. La végétation hélophytique, support de ponte du brochet, n'est pas très présente sur ce bras au berges abruptes et qui semble marqué par un pâturage bovin important.

CRITERES D'EVALUATION	Support de ponte	Durée d'inondation	Connectivité avec le cours d'eau	Bilan
FONCTIONNALITE	+	++	+++	<b>Potentiel faible</b>

Des travaux de retalutage des berges en pente douce sont à envisager sur ce site pour favoriser le développement d'une végétation hélophytique. La reconnexion des différentes parties du bras mort par des travaux de terrassement est possible mais ces atterrissements pourront se reformer, des dépôts de matériaux étant possibles via la connexion amont.

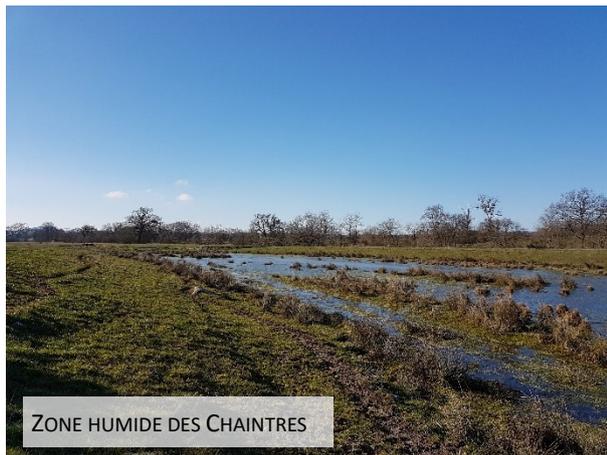
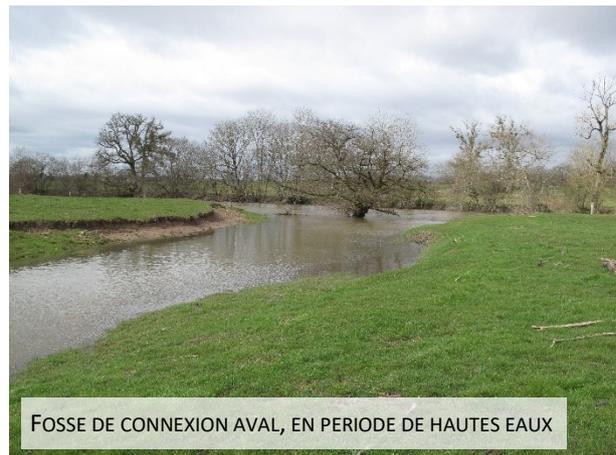
Cette baisse prairiale présente une végétation hélophytique, favorable à la ponte du brochet, sur quasiment toute sa surface. Il se connecte à l'Arroux par l'aval, via un fossé haut perché. Une étude récente réalisée sur ce site montre que la connectivité entre l'Arroux et la zone humide est actuellement très limitante pour permettre toutes les étapes de la reproduction du brochet.

CRITERES D'EVALUATION	Support de ponte	Durée d'inondation	Connectivité avec le cours d'eau	Bilan
FONCTIONNALITE	+++	+++	+	<b>Potentiel fort</b>

Des travaux visant à améliorer la connectivité de la zone humide avec l'Arroux tout en maintenant une hauteur d'eau suffisante dans la frayère sont envisagés en 2024.

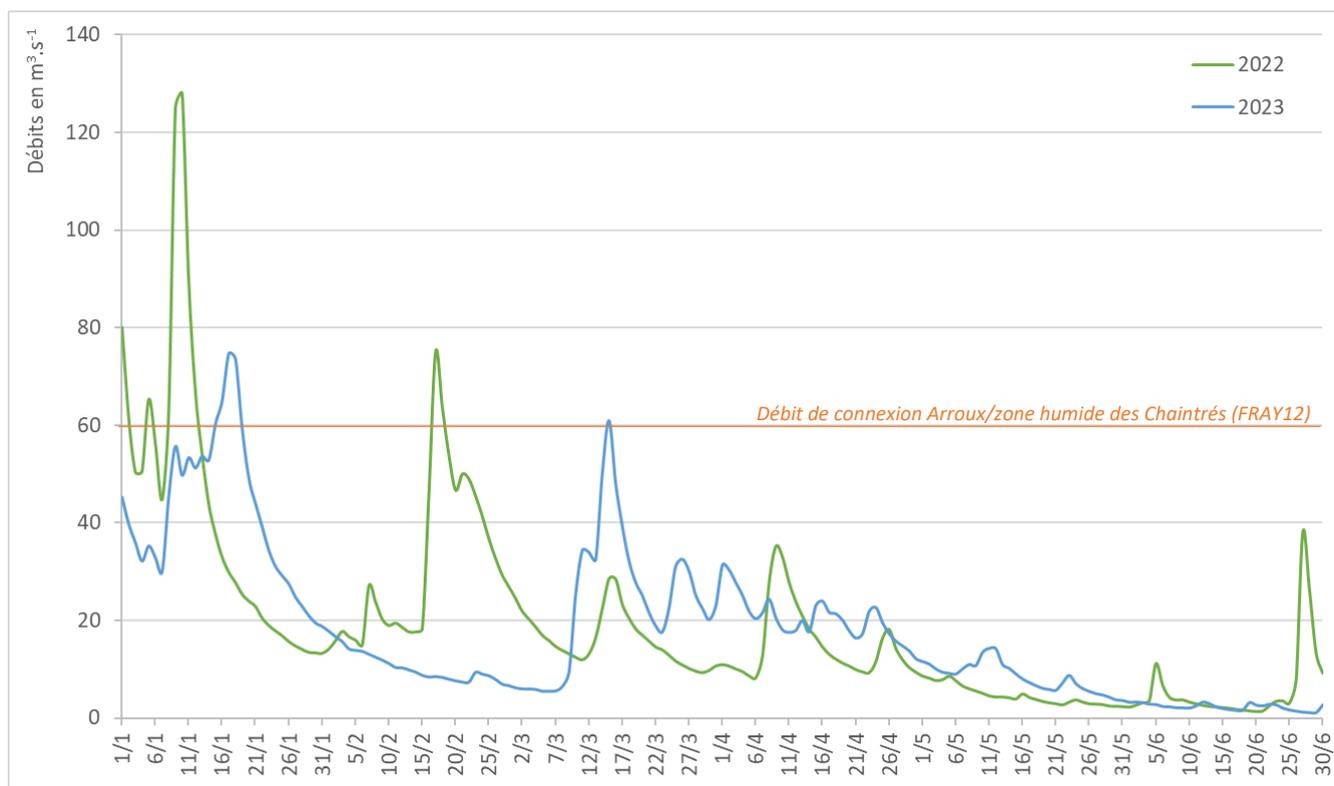
FIGURE 2 : DEBITS DE L'ARROUX A ETANG-SUR-ARROUX ENTRE LE 01/01/2022 ET LE 30/06 2022 ET ENTRE LE 01/01/2023 ET LE 30/06/2023 (SOURCE DES DONNEES : HYDROPORTAIL [HTTPS://HYDRO.EAUFRANCE.FR/](https://hydro.eaufrance.fr/))
