## Etude de la population de brochet de l'Arroux entre Dracy-St-Loup et Etang-sur-Arroux

Fédération de Saône-et-Loire pour la Pêche  
et la Protection du Milieu Aquatique  
123, rue de Barbentane  
71000 MACON

Une action inscrite au :  
Contrat Territorial Morvan Arroux Somme

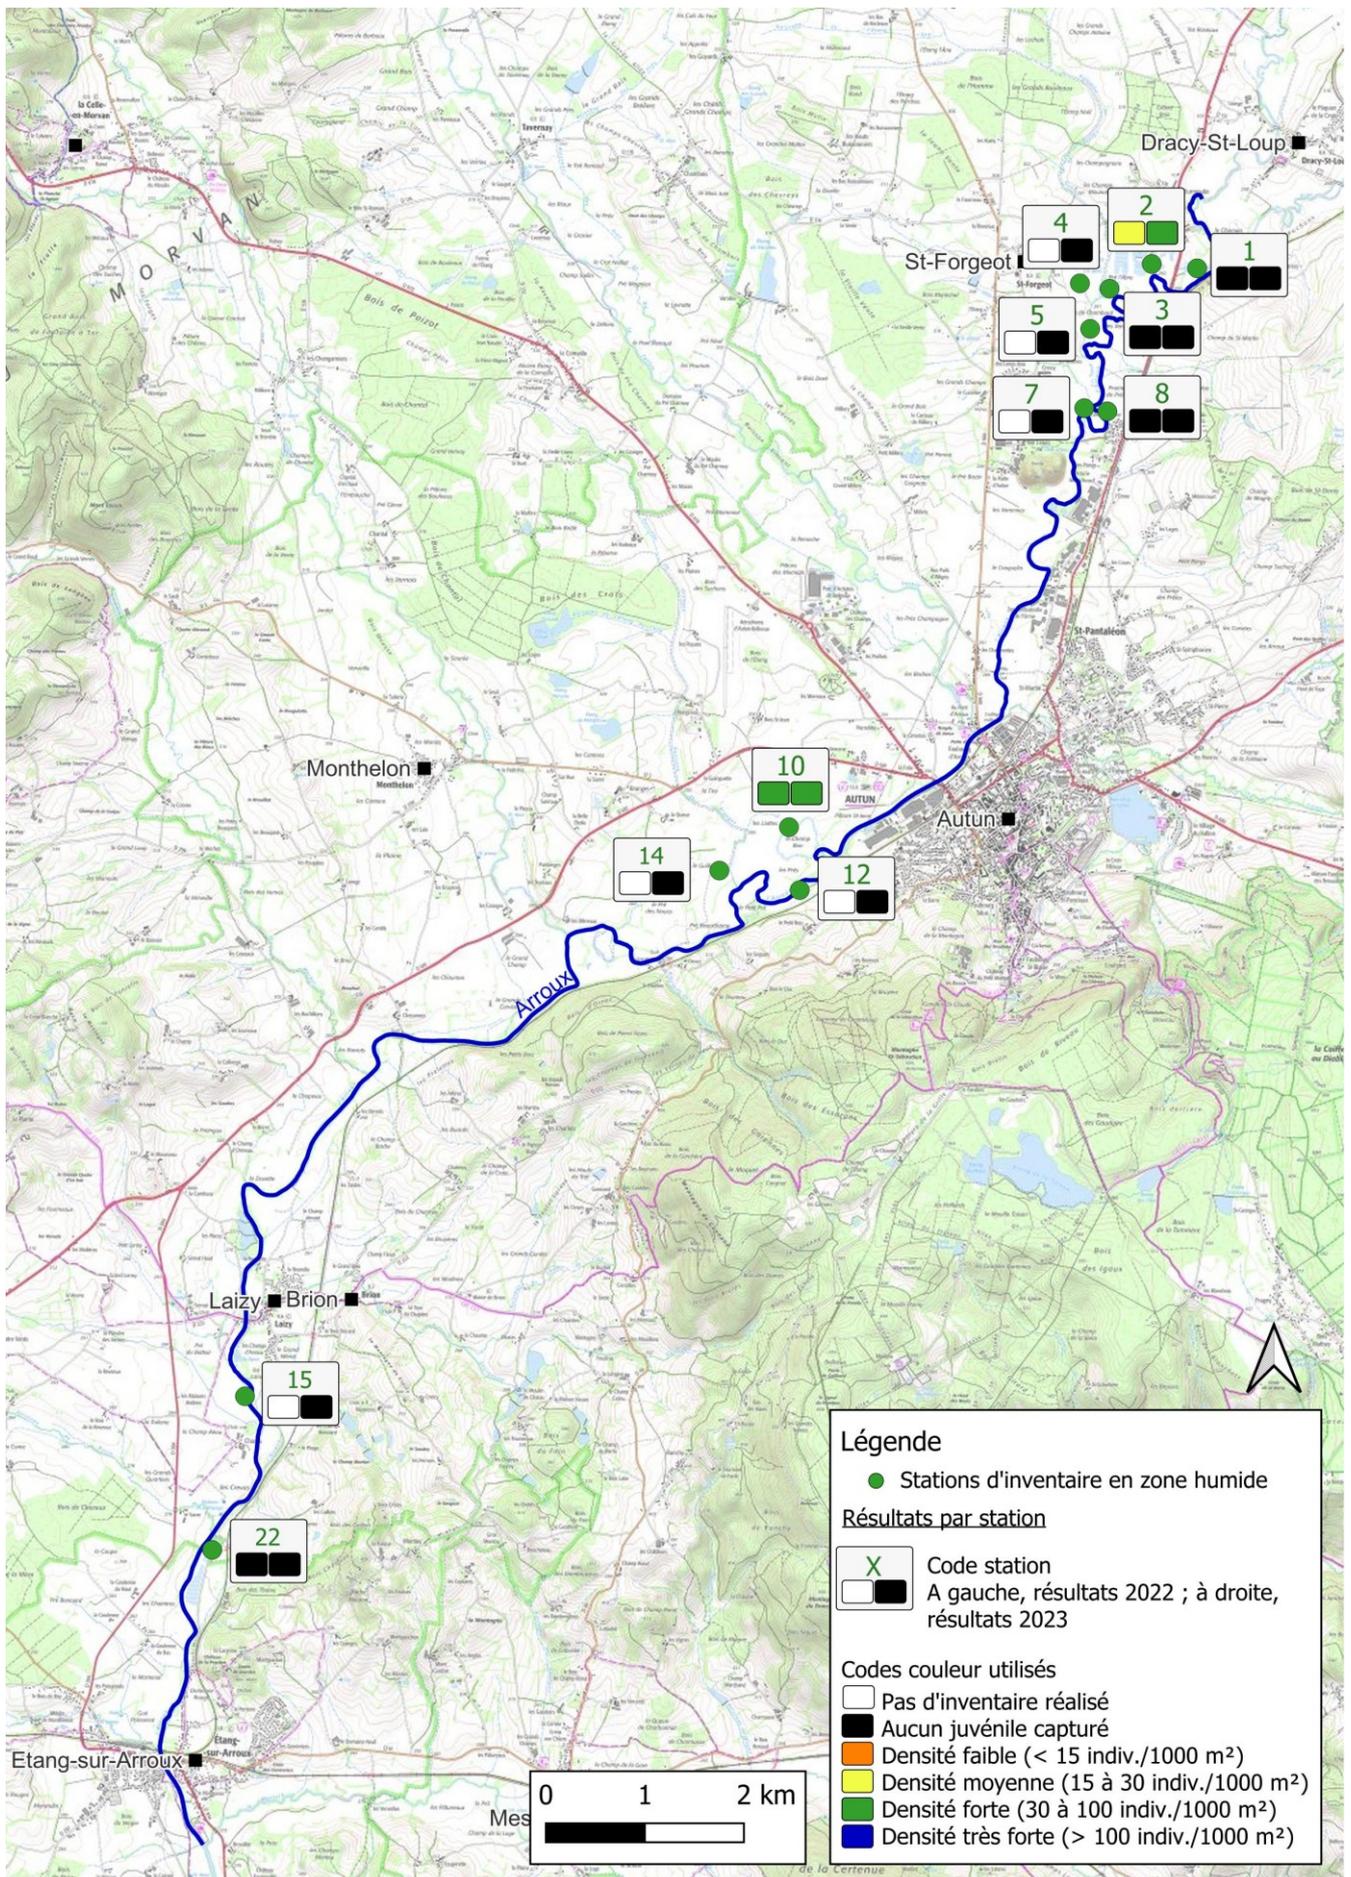
CARTE 3 : RESULTATS DES INVENTAIRES DE JUVENILES DE BROCHET EN ZONE HUMIDE REALISES EN 2022 ET 2023 (FOND DE CARTE : SCAN25, IGN)

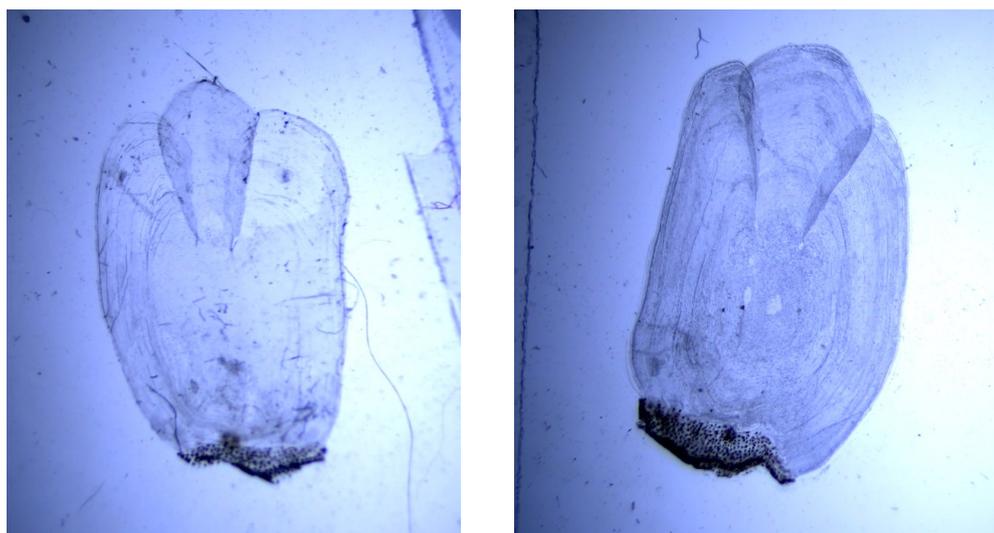
FIGURE 3 : A GAUCHE EXEMPLE D'ECAILLE ILLISIBLE (STRIES PEU VISIBLES) ; A DROITE, ECAILLE DE BONNE QUALITE

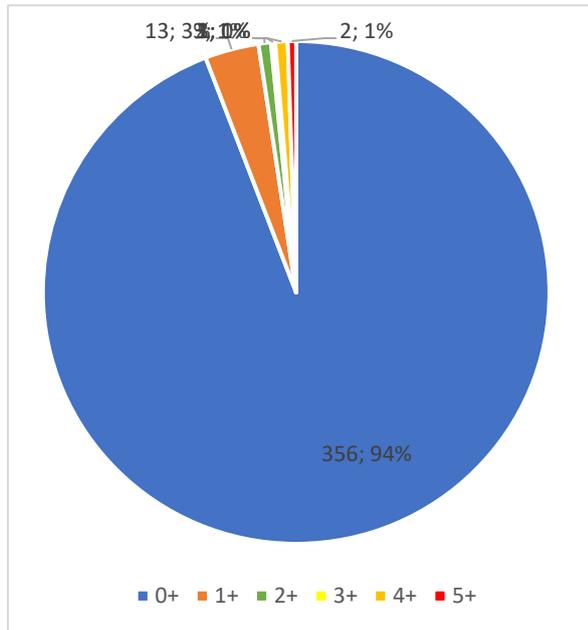
FIGURE 4 : DISTRIBUTION DES CLASSES D'AGE ANALYSEES (N=378)

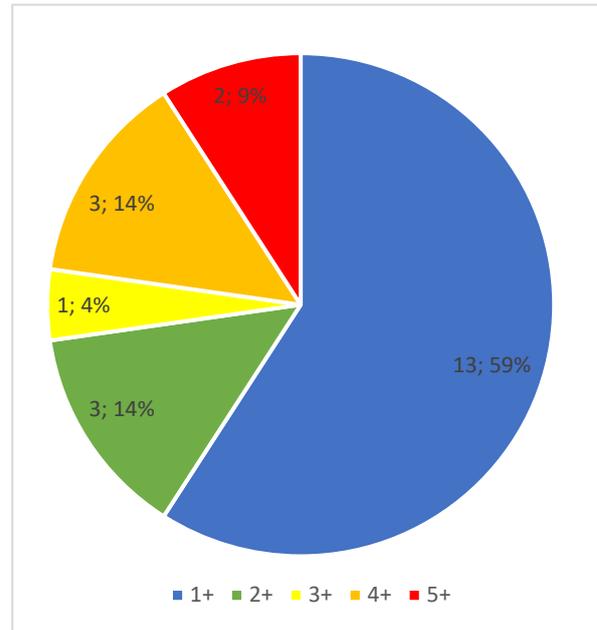
FIGURE 5 : DISTRIBUTION DES CLASSES D'AGE ANALYSEES, EN DEHORS DES JUVENILES DE L'ANNEE 0+ (N = 22)

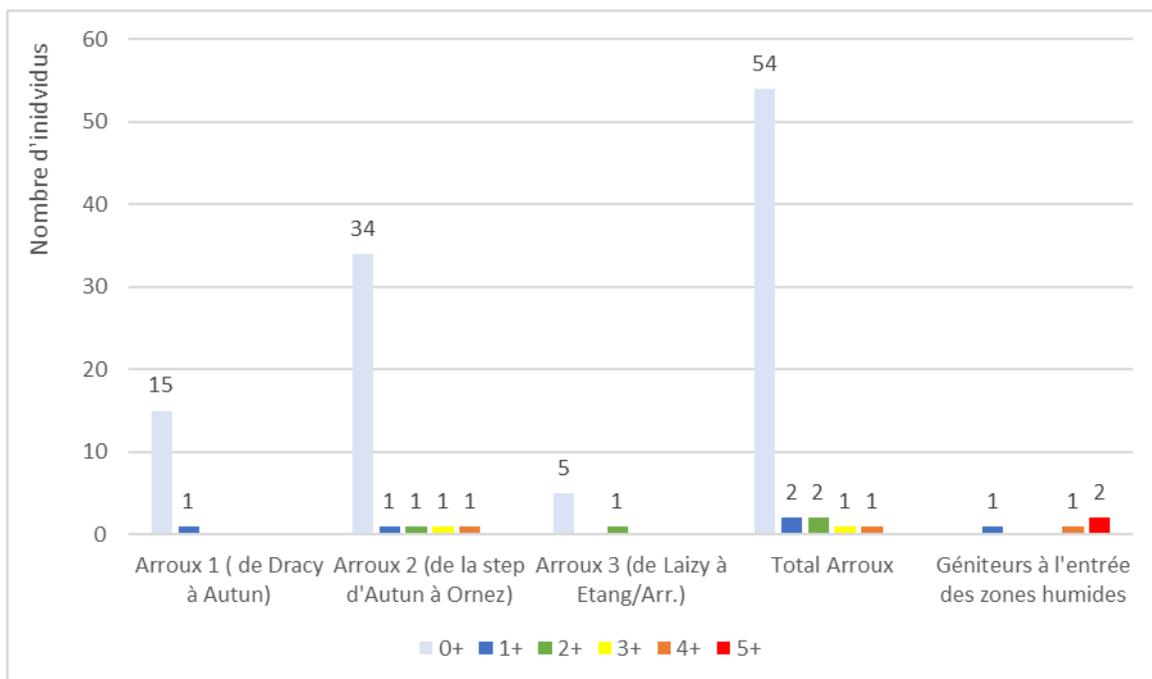
FIGURE 6 : DISTRIBUTION DES CLASSES D'AGE DE BROCHETS ECHANTILLONNES SUR LES STATIONS DE L'ARROUX ET A L'ENTREE DES ZONES HUMIDES AU MOMENT DE LA REPRODUCTION DU BROCHET (GENITEURS).

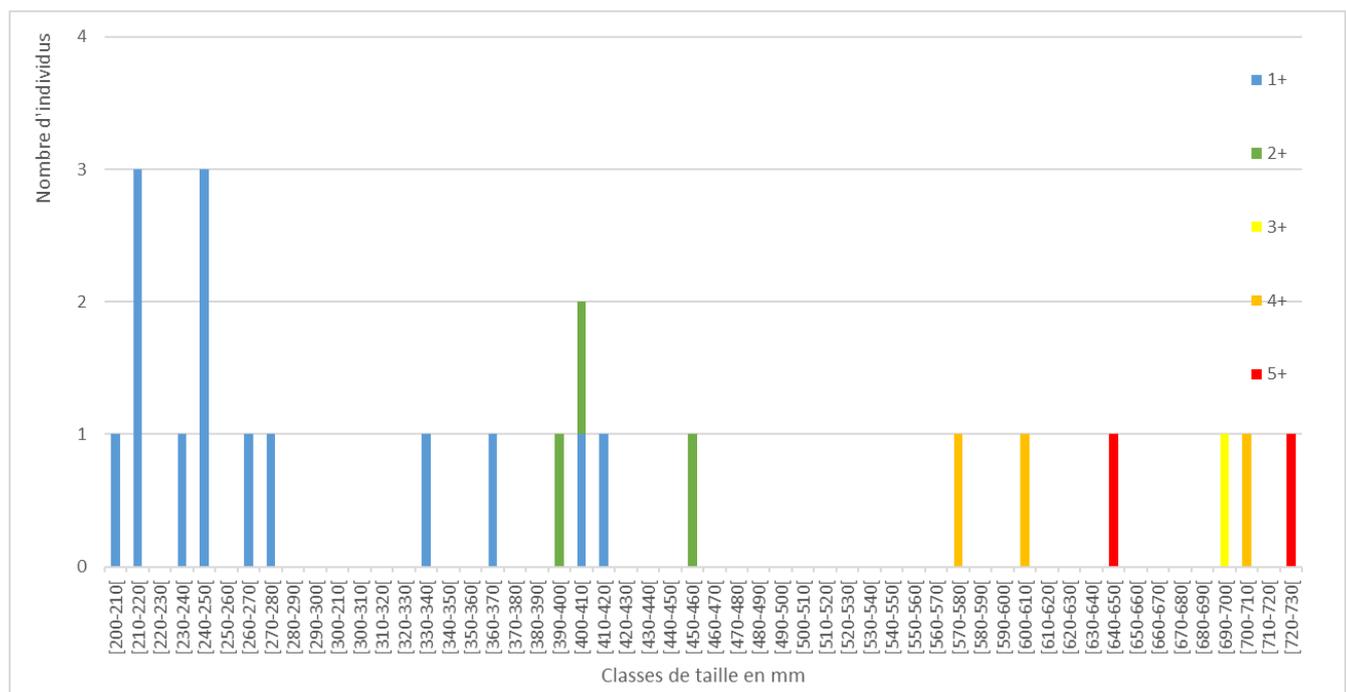
FIGURE 7 : DISTRIBUTION DES CLASSES D'ÂGE PAR CLASSES DE TAILLE DES POISSONS ECHANTILLONNES (N=22)

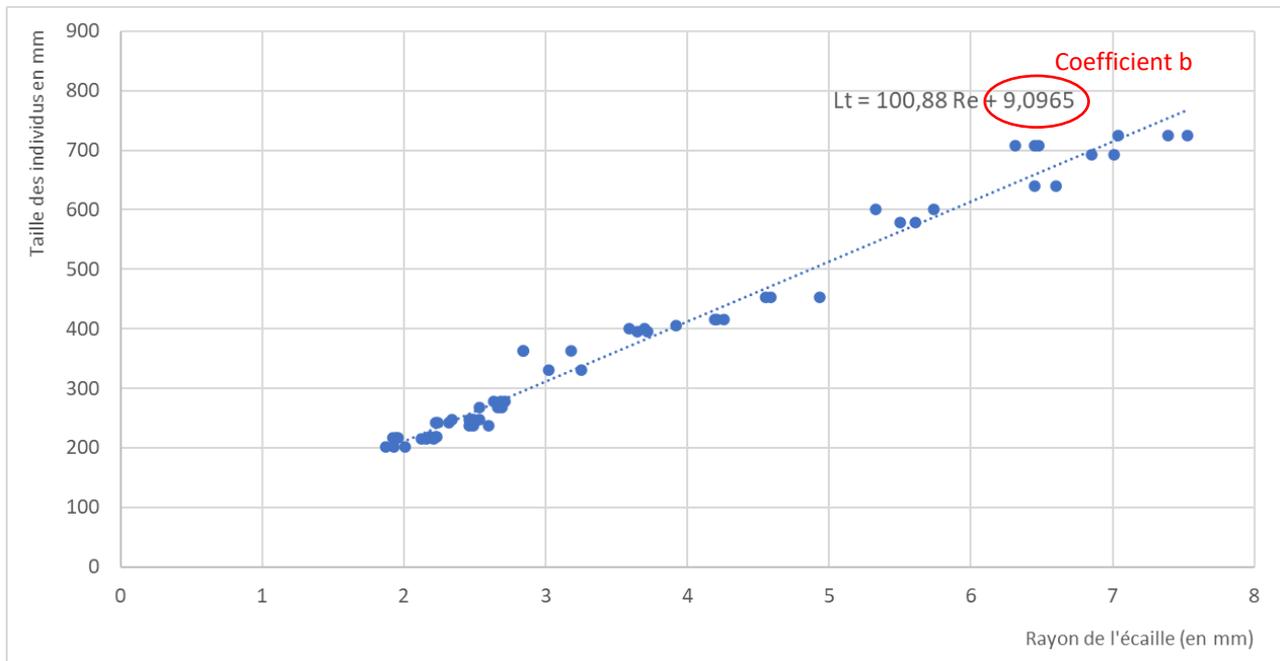
FIGURE 8 : TAILLE DES ECAILLES ET TAILLE DES INDIVIDUS POUR LA DETERMINATION DU COEFFICIENT B UTILISE DANS LE MODELE DE RETROMESURES DE FRASER-LEE (LT : LONGUEUR TOTALE ; RE : RAYON DE L'ECAILLE)

Pour chaque écaille, les distances entre le centre (nucleus) et chacun des annuli ont été mesurées. 2 à 3 écailles différentes ont été mesurées par individu, afin d'intégrer la variabilité individuelle de la relation longueur de l'écaille-longueur du poisson (Figure 9).
